***Botsing tussen twee reizigerstreinen in Dordrecht
28 november 1999***

Den Haag, Mei 2001

RAAD VOOR DE TRANSPORTVEILIGHEID

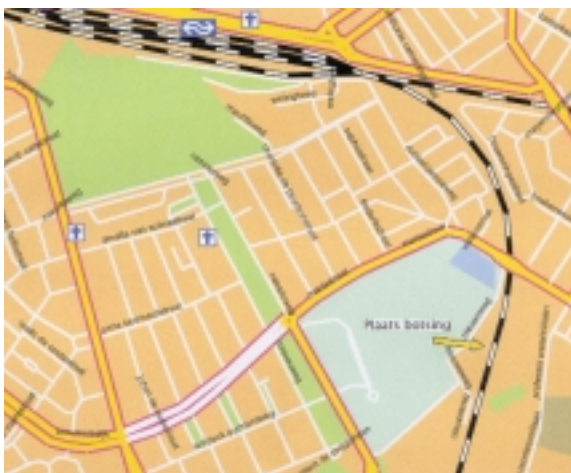
Afb.1 Station Dordrecht en omgeving. De peil geeft de plaats van de botsing weer.

De botsing tussen de twee treinen vond plaats op het stations emplacement van Dordrecht. Het station en zijn directe omgeving is weergegeven in afbeelding 1. De sporen links leiden naar Rotterdam. Het spoor rechts van het station gaat naar Geldermalsen. Het spoor, dat naar het Zuiden afbuigt, loopt naar Lage-Zwaluwe, en ligt in een krappe boog met een snelheidsbeperking van 80 kilometer per uur.

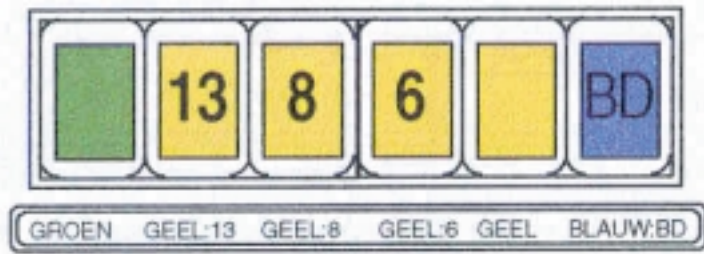
Afb. 8. Het tableau van de Automatische Trein Beïnvloeding aanwezig in de cabine van de trein.

Alhoewel elementen van het Automatische Trein Beïnvloedingssysteem zich in de baan bevinden, is de kern van het systeem ingebouwd in de trein. Het bestaande systeem is ontwikkeld in de jaren 50 en gebaseerd op relais. De stand van de toenmalige techniek beperkte het aantal vei-

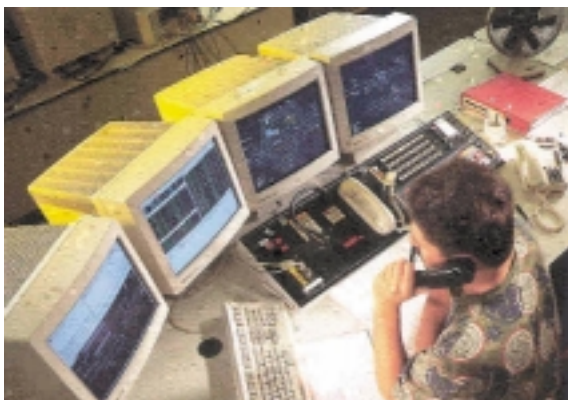
Afb. 11 Werkplek van de treindienstleider.
De schermen geven een schematisch overzicht.

Railverkeersleiding is verantwoordelijk voor de bediening van seinen. Het lijkt geen twijfel, dat -binnen het door het management van Railverkeersleiding gestelde kader- de seinen bediend mogen worden, zoals deze op 28 november bediend zijn. Dit kader spreekt voor zich. Het besturingsysteem kan geen fouten maken. Anders geformuleerd: seinen kunnen niet zo worden bediend, dat deze resulteren in rijwegen, die elkaar kruisen en dus met elkaar in conflict zijn. De directie van Railverkeersleiding acht dit voldoende
