**BRAND IN DE SCHIPHOLTUNNEL
11 JULI 2001**

Den Haag, november 2003

RAAD VOOR DE TRANSPORTVEILIGHEID

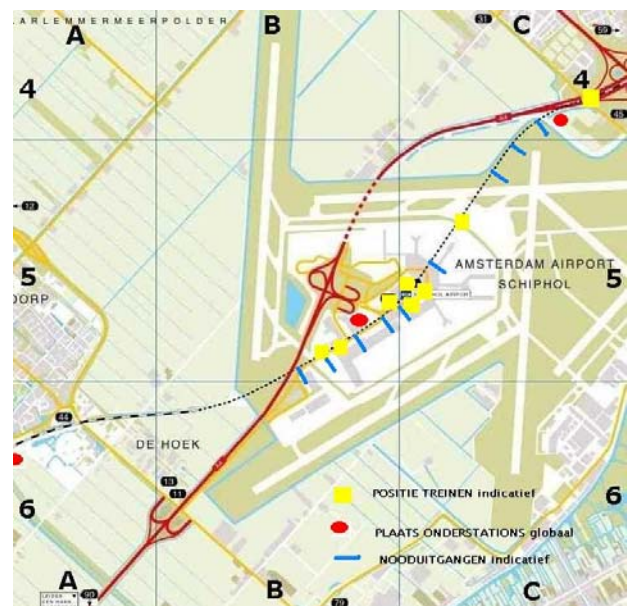
Afb. 2. De luchthaven Schiphol met de tunnel. De plaats van de gestrande treinen en de nooduitgangen zijn indicatief aangegeven.

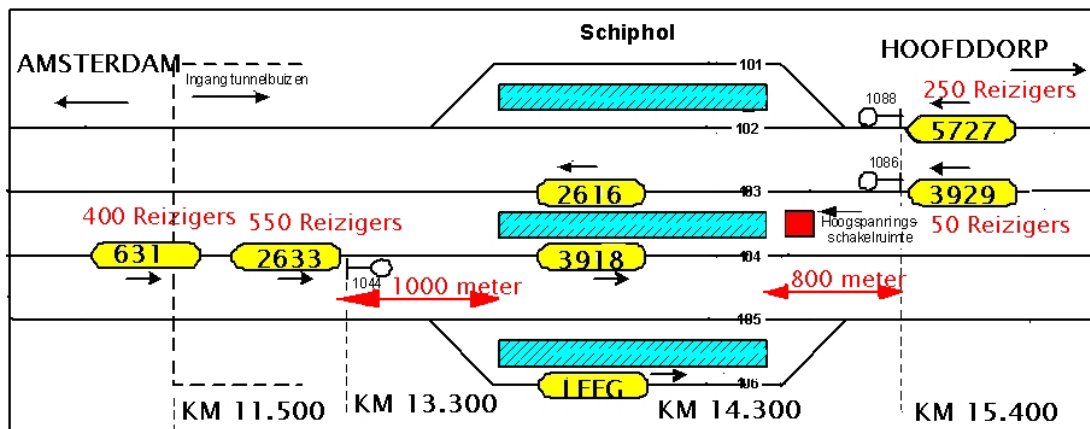
Bij de kortsluiting werd de voeding automatisch uitgeschakeld. Na verloop van tijd (een aantal seconden) werd automatisch weer ingeschakeld. Dit werd een aantal malen volledig automatisch herhaald. De kortsluiting bleef zich voordoen zodat uiteindelijk volledig automatisch werd afgeschakeld. In het algemeen leidt dit niet direct tot problemen in de tractie-energievoorziening omdat elk deel van de bovenleiding vanuit twee verschillende punten wordt gevoed. De beide andere voedingspunten bleven in dit geval stroom leveren zodat bovenleidingen in de tunnel nog steeds werden gevoed. Op een spoor leidde dit wel tot problemen in de tractie-energievoorziening. Ook in de beide andere voedingspunten deden zich na verloop van tijd kortsluitingen voor. Daardoor stakten successievelijk en volledig automatisch ook deze voedingspunten de tractie-energievoorziening van de bovenleidingen in de tunnel. Na een korte periode stonden al de bovenleidingen in de gehele tunnel spanningsloos. Daardoor strandden 3 treinen in het station Schiphol en 4 treinen in de tunnelbuizen 2 naast elkaar en 2 achter elkaar. (Zie bijlage 2 voor details.)

Afb. 3 Schematisch overzicht van de gestrande treinen. De treinen zijn met geel en de perrons van Schiphol zijn met blauw aangegeven.

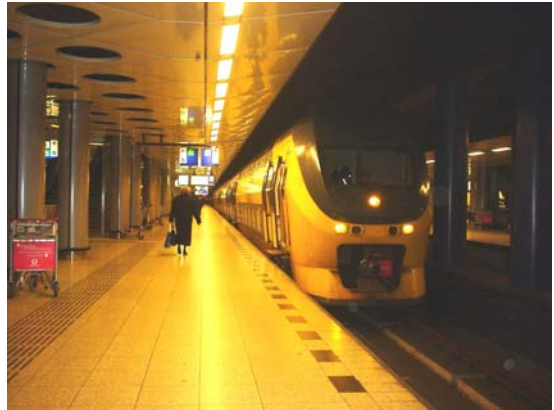
Om ongeveer **8:40** dus 5 minuten na aankomst, stelde de brandweer vast dat de rook die in het station hing, afkomstig was uit kanalen in het plafond. Deze bevonden zich ter hoogte van het uiteinde van het perron tussen de sporen 103 en 104. De bevelvoerder vroeg daarop aan de Regionale Alarm Centrale (RAC-Amsterdam) om de spanning op de bovenleiding af te schakelen. Zolang daar spanning op staat is volgens de brandweer blussen van branden niet mogelijk vanwege het gevaar voor elektrocutie.

Afb. 4. Het perron in Schiphol tussen de sporen 103 en 104

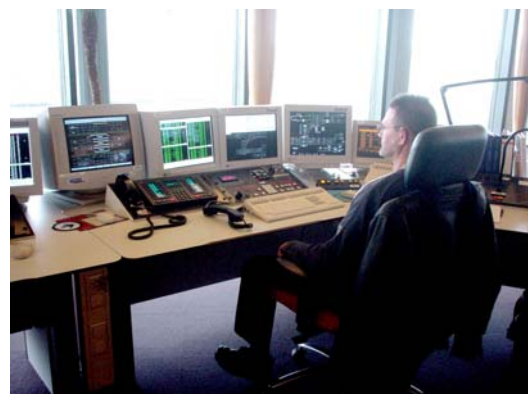
De treindienstleider Schiphollijn, die werkt vanuit het **Centrale Verkeers-Leiding Centrum** in Amsterdam, informeerde om **8:35** de machinisten van de gestrande treinen over het incident en gaf hierbij aan, dat de brandweer onderweg was. De treindienstleider belde daarna regelmatig via de Telerail met deze machinisten. Hij gaf daarbij ondermeer aan dat de deuren gesloten moesten blijven en dat op de brandweer gewacht moest worden.

Afb. 6. De werkplek van de treindienstleider Schiphollijn in Amsterdam

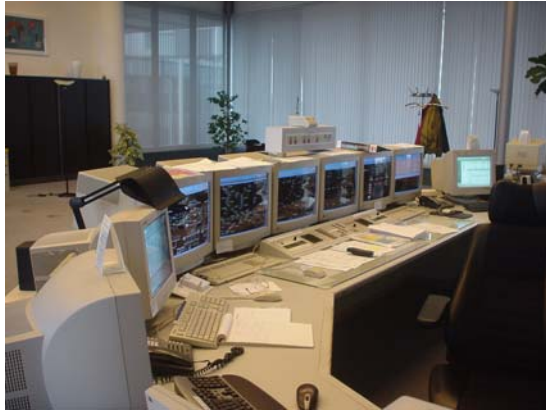
Om **8:49** werden alle bovenleidingen in de gehele Schipholtunnel buiten dienst genomen door het **Schakel en Meld Centrum van Railinfrabeheer**. Bovendien werden de bovenleidingen op afstand geaard, zodat vanaf dat moment theoretisch het aanraken, dus ook het blussen, van de bovenleiding in de tunnel mogelijk was. Het voedingspunt was al om 8.45 buiten dienst genomen zodat technisch vanaf dat moment het vuur in de schakelruimte met water kon worden geblust.

Afb. 7 De werkplek van de schakelwacht van Railinfrabeheer in Amsterdam

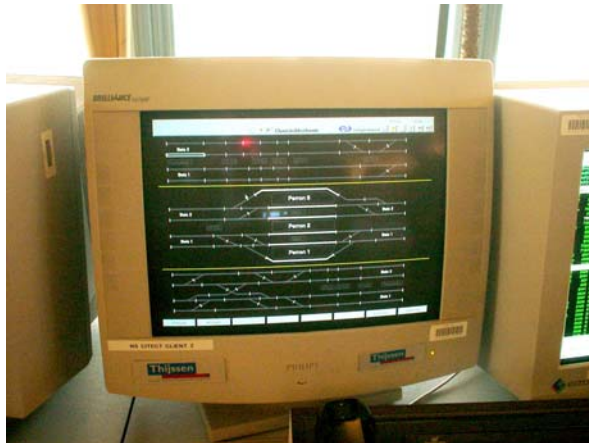
Afb. 11 Het scherm van de treindienstleider Schiphollijn met daarop aangegeven de posities van de treinen en de nooduitgangen.

Pas om ongeveer 9:15 stelde de brandweer nadat dit bij het RAC was uitgevraagd vast dat er nog treinen met reizigers in de tunnels stonden. Deze treinen stonden toen al ruim 40 minuten stil. Het aanvalsplan van de brandweer hield met die situatie geen rekening. In dit plan werd ervan uitgegaan dat Railverkeersleiding en NS Reizigers ervoor zouden zorgdragen dat al de treinen of de tunnelbuizen zouden hebben verlaten of aan het perron zouden staan. Op dat moment bleek gelukkig wel ieder direct gevaar voor de reizigers in deze treinen, bij elkaar 1250 personen, verdwenen. Bij de brandweer riep dit zelfs de vraag op of verdere acties van hun kant nog nodig waren.

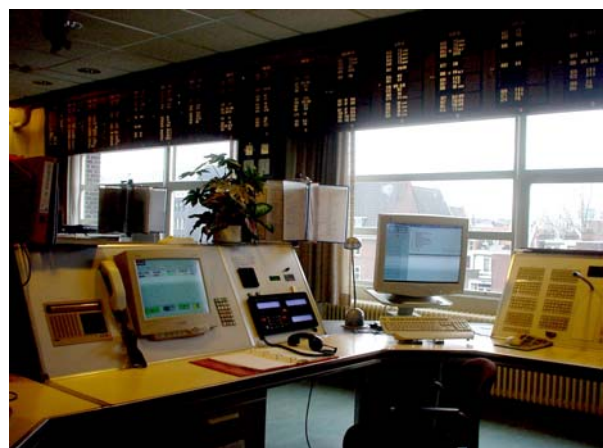
Er vond echter geen open informatie-uitwisseling plaats tussen deze drie sleutelfiguren. Dat kon ook niet omdat dit formeel is verboden. Noch de treindienstleider, noch de schakelwacht in het Schakel en Meld Centrum (SMC), zijn bevoegd om direct met de Regionale Alarm Centrale van de brandweer (RAC) te spreken. Dat is overigens ook bijzonder moeilijk. De betreffende functionaris bij de RAC staat in open verbinding met de buitenwereld. Vooral tijdens een crisis wordt hij voortdurend benaderd door journalisten en door hoge gemeentelijke en provinciale ambtenaren met verzoeken om informatie. Aan een structurele bijdrage in het oplossen van het probleem komt deze functionaris dan ook niet toe.

Afb. 12. De werkplek van de coördinator van de Regionale Alarm Centrale Amsterdam.
