**LEKKAGE ACRYLNITRIL
STATION AMERSFOORT
20 AUGUSTUS 2002**

Den Haag, september 2004

RAAD VOOR DE TRANSPORTVEILIGHEID

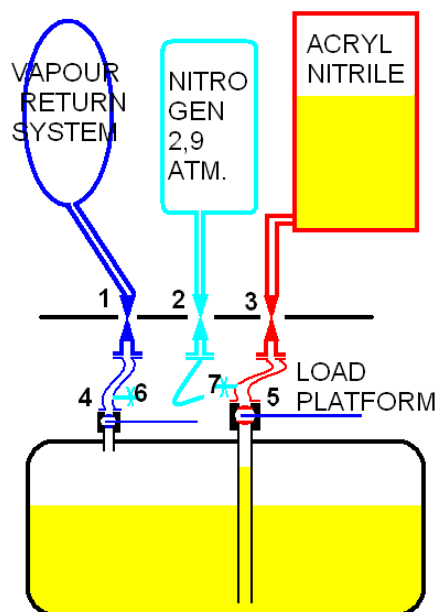
Afb. 8 Schema vullen ketelwagen

ketelwagen aangevuld met eigen gegevens over de vulinstallatie. Feitelijk beschikken de medewerkers (het vullen van wagens met acrylnitril gebeurt altijd door 2 medewerkers uit veiligheidsoverwegingen) alleen over een zeer algemene niet specifieke instructie (zie bijlage 2).
