*Aanvaring tussen een snelle motorboot met waterskiër  
en een zeilplank met dodelijke afloop op  
het Veerse Meer op 3 juli 1999*

## RAAD VOOR DE TRANSPORTVEILIGHEID

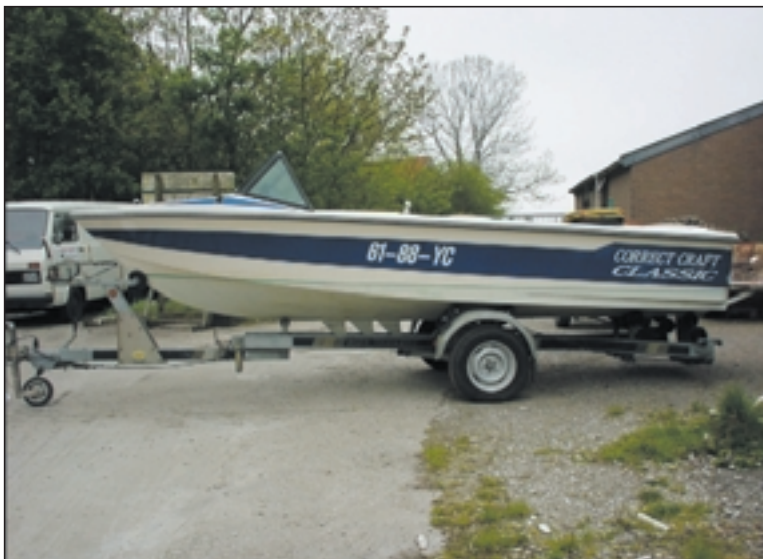
De Nautic 2001 is een snelle motorboot die specifiek is ontworpen voor de waterski-sport, met name voor het wedstrijdwaterskiën. Het vermogen van de motor wordt grotendeels gebruikt voor constante trekkracht en vaarsnelheid. De rompvorm is zodanig ontworpen en geconstrueerd dat de boot een zo constant mogelijke snelheid kan handhaven, een grote mate van koersstabiliteit heeft en er ten behoeve van de waterskier geen onnodig hoge golven worden opgewekt. De boot heeft een vaste rechtsdraaiende schroef. Er is geen schroefbescherming aangebracht.

Figuur 4: Onderwatervorm waterskiboot

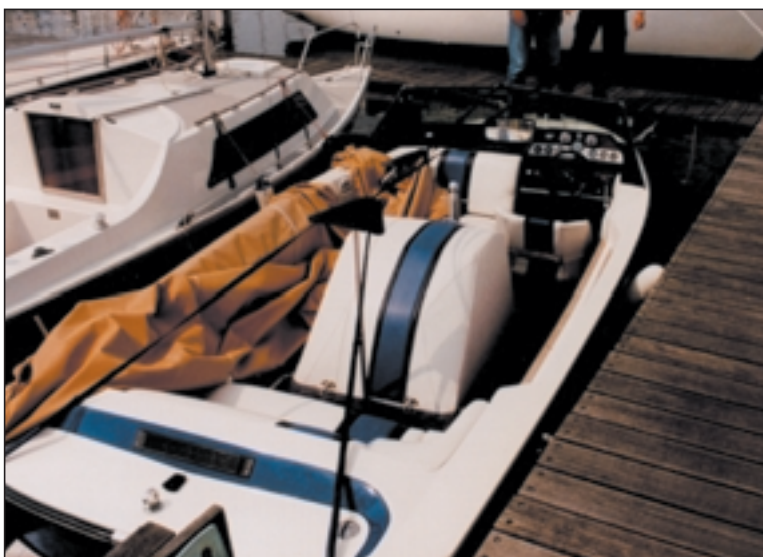
Figuur 5: Uitvoering waterskiboot

Omdat met de waterskiboot snel gevaren kan worden, valt deze onder artikel 1.01 onder x van het BPR. Een snelle motorboot is gedefinieerd als een klein schip dat, bij gebruikmaking van zijn mechanische middelen tot voortbeweging, sneller kan varen dan 20 km per uur. Voor gebruik als waterskiboot is artikel 8.06 van het BPR van toepassing. De waterskiboot voldeed aan de voorwaarden en specifieke eisen voor snelle motorboten van hoofdstuk 8 van het BPR.
