# RAPPORT

*Dodelijk ongeval met een sportboot op de Waddenzee  
en de daarop volgende Search and Rescue operatie op  
27 juli 1999*

## RAAD VOOR DE TRANSPORTVEILIGHEID

*31 juli 2000*

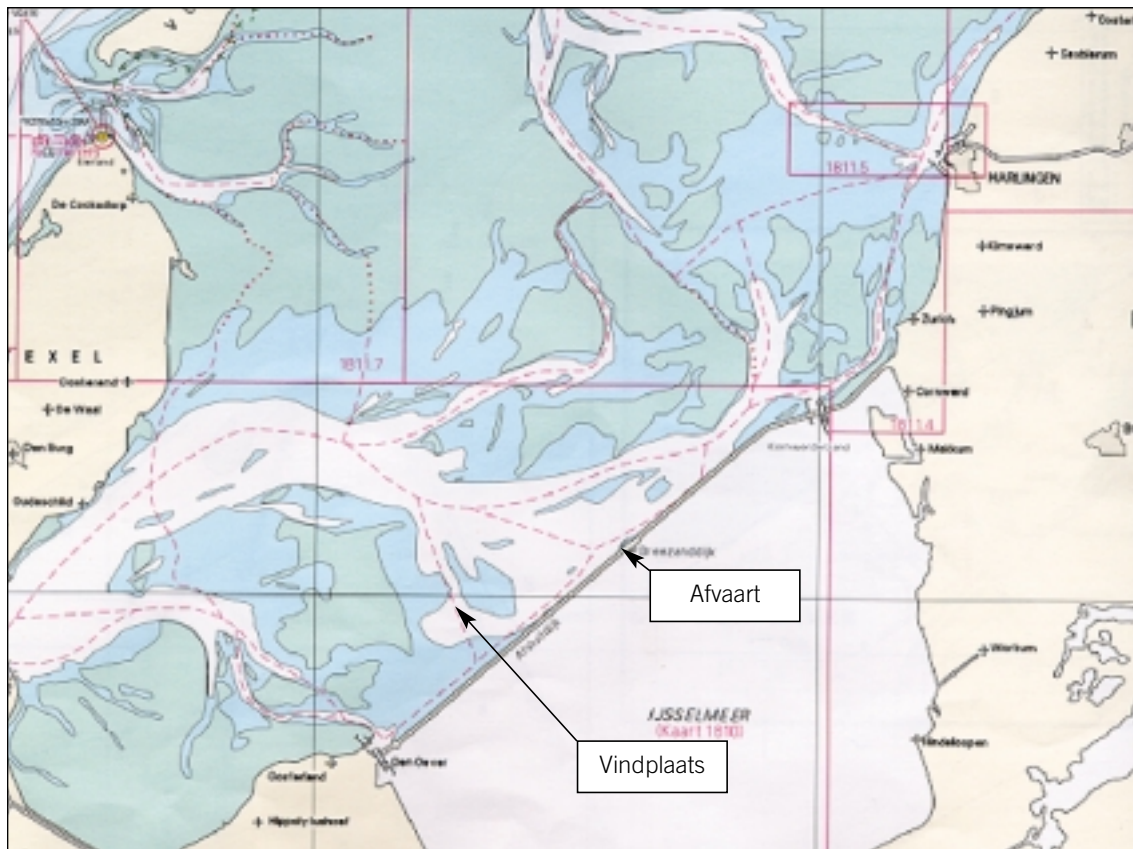
**Figuur 1: Sectie van de Hydrografische kaart 1811.1 Waddenzee met vind- en afvaartplaats.**

Gedurende de nacht bleek het kind niet meer te reageren. Enige tijd later heeft het andere slachtoffer de boot moeten loslaten. De derde opvarende werd in de ochtend van 28 juli door een reddinghelikopter uit het water gehaald, nadat hij ongeveer 18 uur in het water had gelegen. Voor de andere twee opvarenden kwam de hulpverlening helaas te laat.

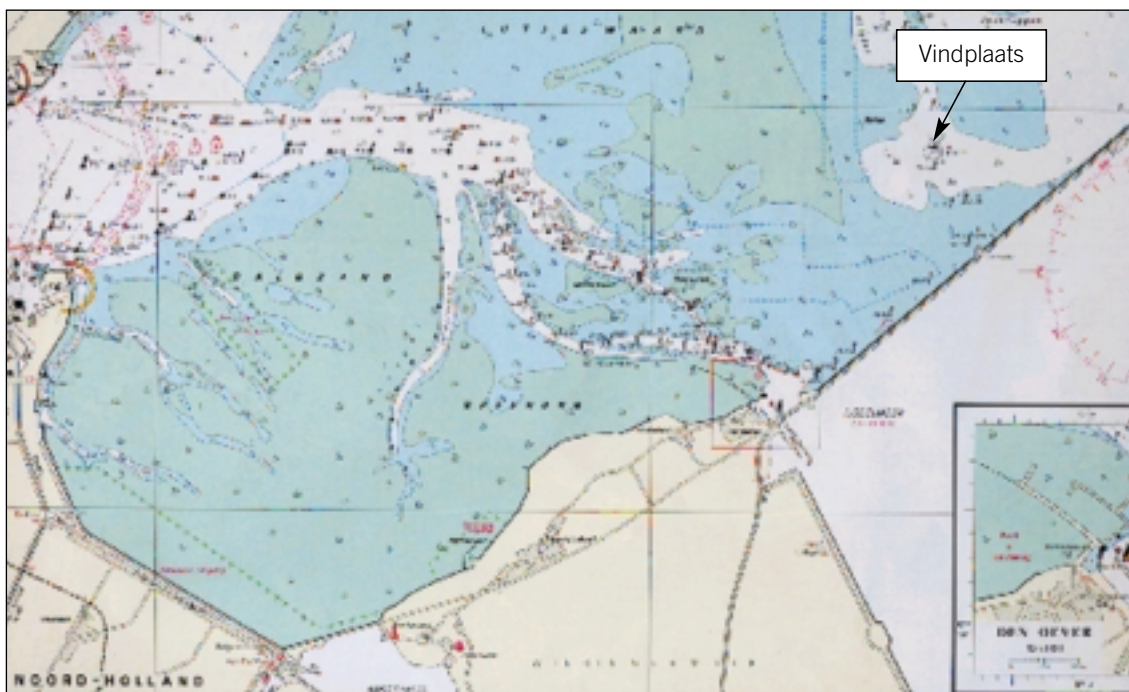
**Figuur 3: Sectie van de Hydrografische kaart 1811.3 Waddenzee (Den Helder tot Kornwerderzand)**

De boot werd ten anker gelegd en de motor gestopt. Men lag op dat moment buiten de betonde geulen en in de luwte van de ondiepte ten zuiden van de Doove Balg.

Om 09.45 uur zomertijd was het hoog water te Kornwerderzand. (NAP+95cm). Ten tijde van het ankeren, rond 12.00 uur zomertijd, stond de ebstroom al volledig door. Lokaal zijn de precieze waterstanden niet te bepalen, het Rijks Instituut voor Kust en Zee (RIKZ) gaat voor de bepaling uit van het landelijke meetpunt West-Terschelling. Voor de bepaling van de stroomgegevens moest gebruik worden gemaakt van de uitgave van de Dienst der Hydrografie van de Marine, HP 33 Waterstanden en Stromen 1999. Voor de plaats van het ongeval was niet precies de richting van de stroom op een willekeurig tijdstip aan te geven.
