*Gronding van de veerboot  
mps. Prins Johan Friso  
op 13 november 1999*

## **RAAD VOOR DE TRANSPORTVEILIGHEID**

Op 13 november 1999 is de passagiersveerboot “Prins Johan Friso” in dichte mist aan de grond gelopen in de haven van Vlissingen. Ten tijde van het ongeval waren 300 passagiers, (maximum 1000), ongeveer 150 auto's en 10 vrachtwagens aan boord. Bij het ongeval is geen persoonlijk letsel ontstaan. De uiteindelijke materiële schade aan het schip bedroeg daarentegen ruim fl.1.500.000 gulden. De aanleiding voor het uitgebreide onderzoek was het potentiële gevaar van de passagiers veerdienst die een dienst onderhoudt tussen Vlissingen-Breskens en Kruiningen-Perkpolder over de druk bevaren Westerschelde, en het feit dat in 1994 een ongeval op dezelfde dienstregeling met een soortgelijk schip heeft plaatsgevonden.

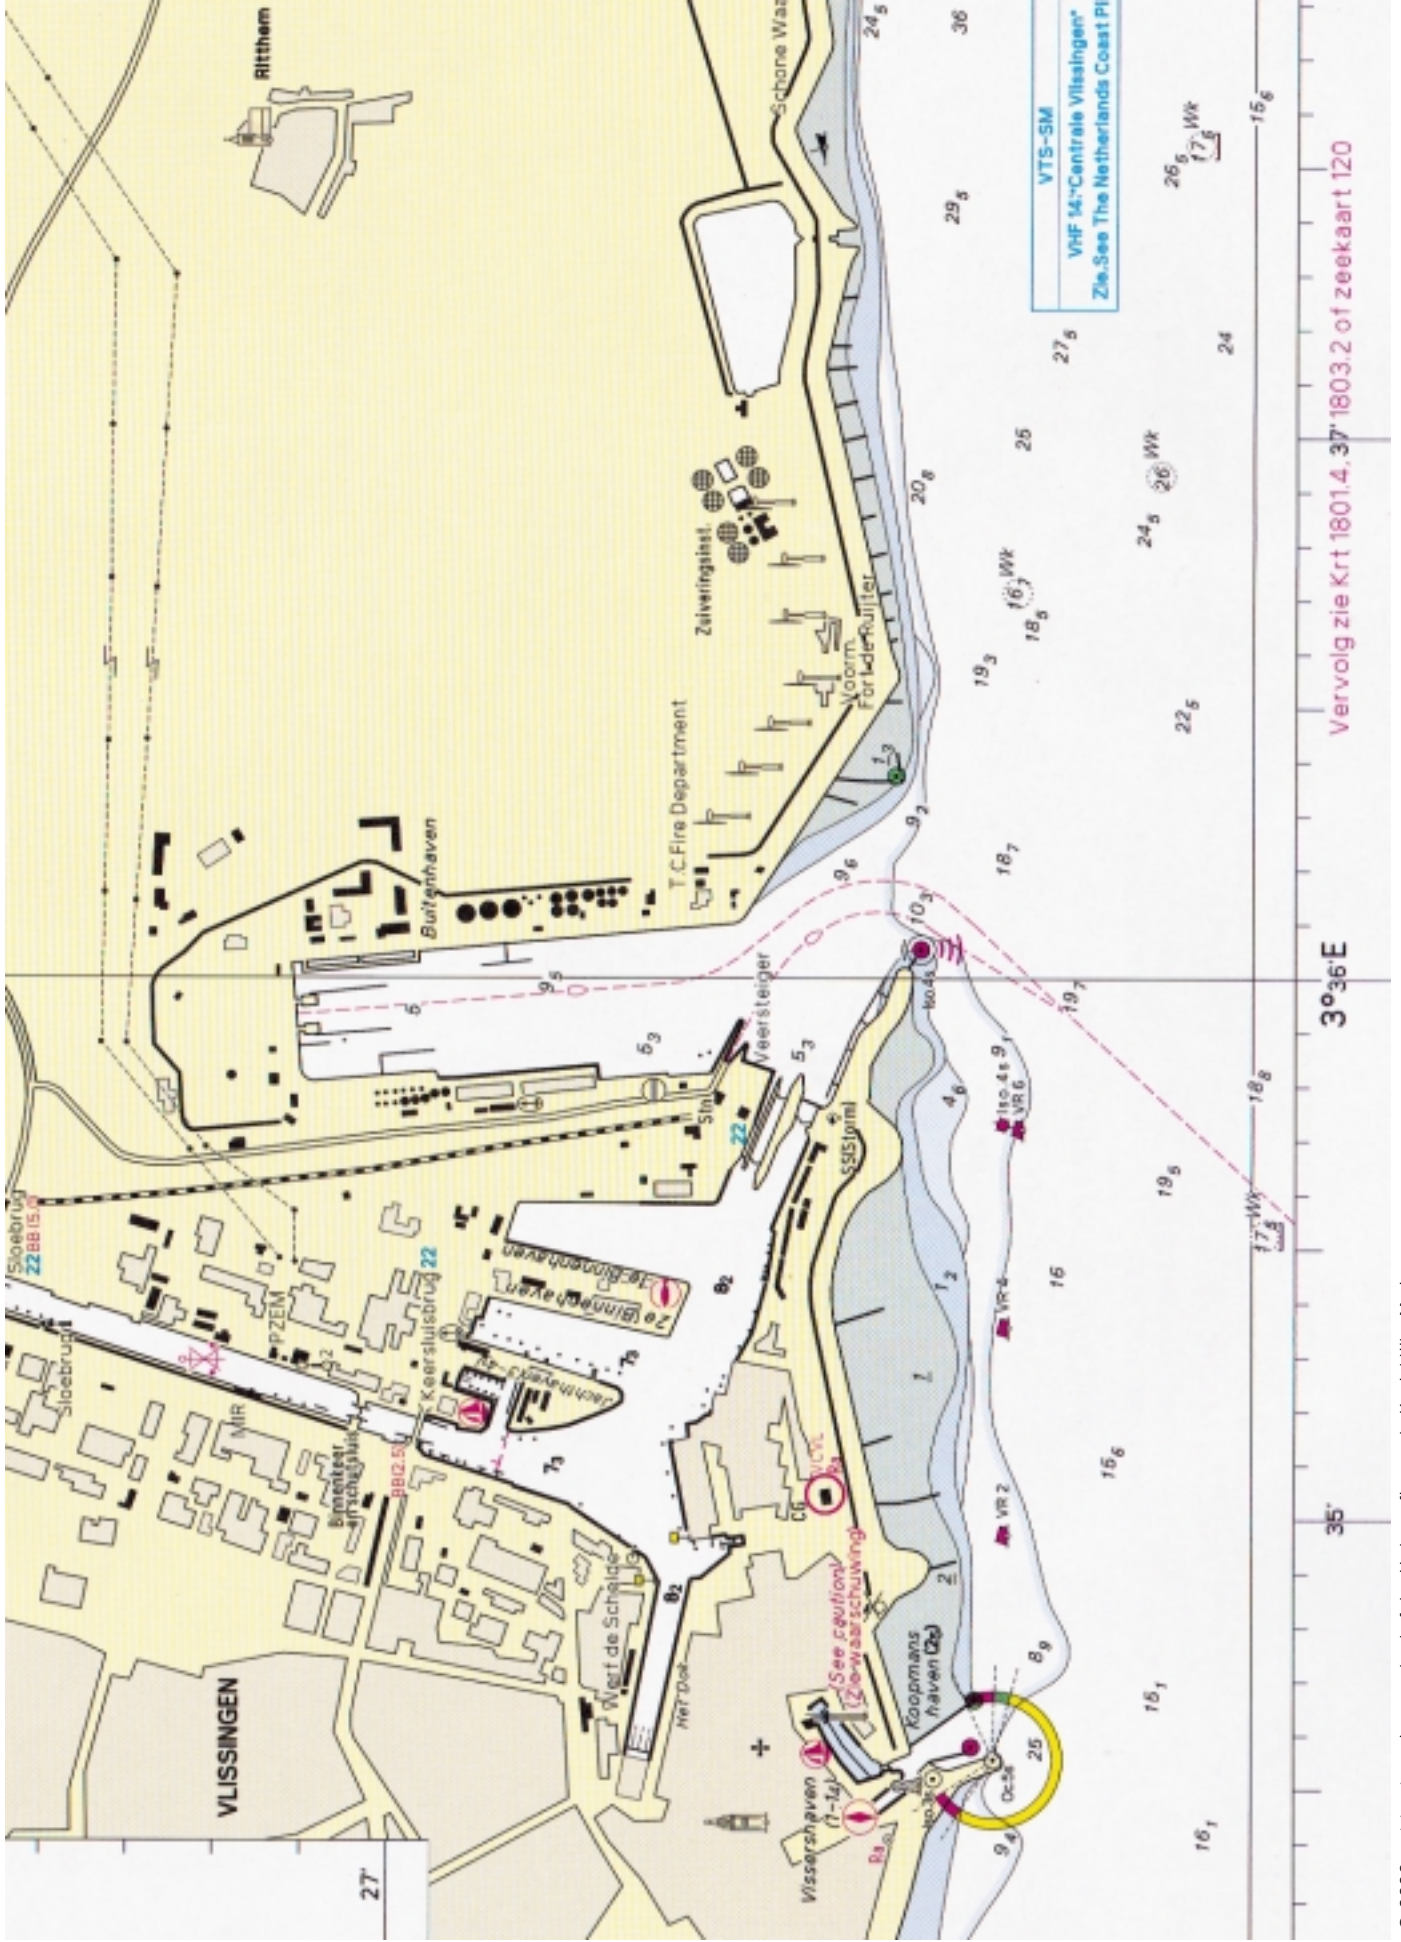
#### **Kaart Buitenhaven Vlissingen**

Bij de gronding op het oostelijke havenhoofd van de Vlissingse Buitenhaven, ter hoogte van het brandweeropleidingscentrum, is de bakboord achter geplaatste roerpropeller\* afgebroken.
