***Scheepvaartongeval met dodelijke afloop
op het Keeten***

op 10 december 1999

Den Haag, juni 2002

RAAD VOOR DE TRANSPORTVEILIGHEID

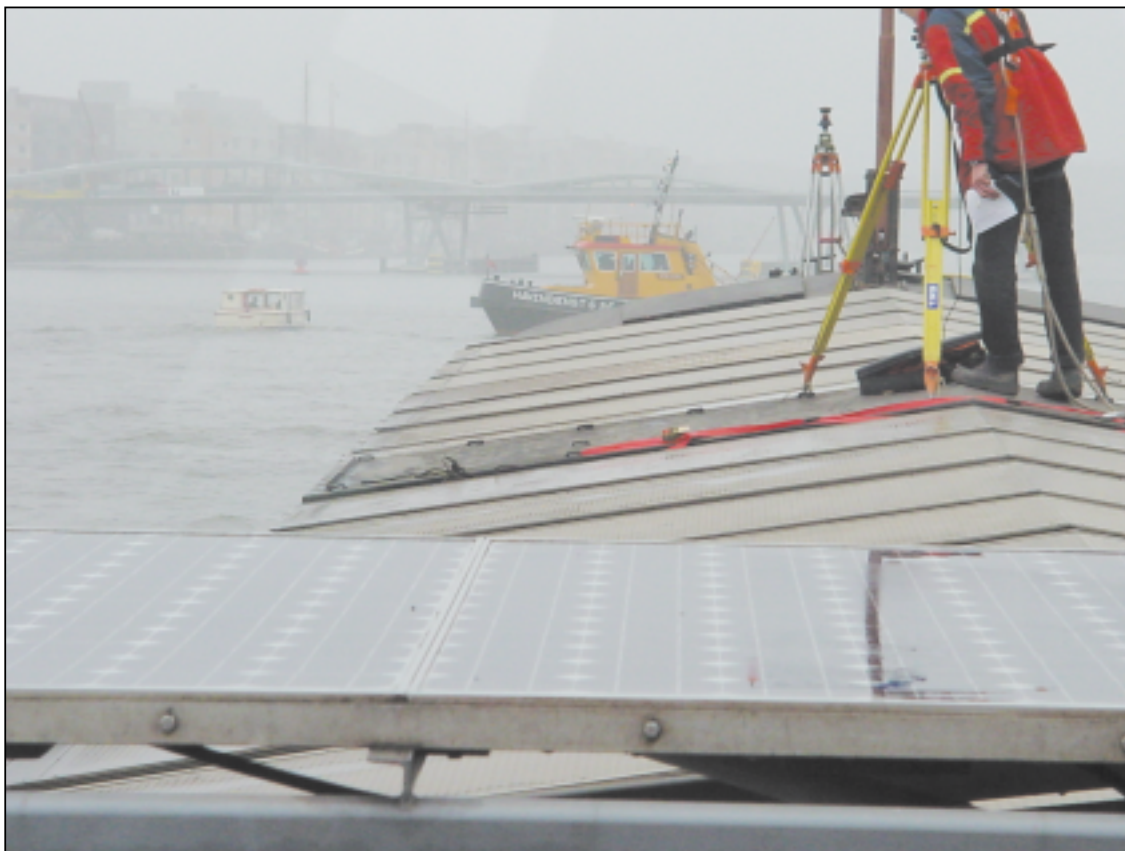
Figuur 5: Foto meetopstelling aan boord ms. Verwisseling. (n.b.: Het havendienst-patrouillevaartuig passeert op circa 180 meter)

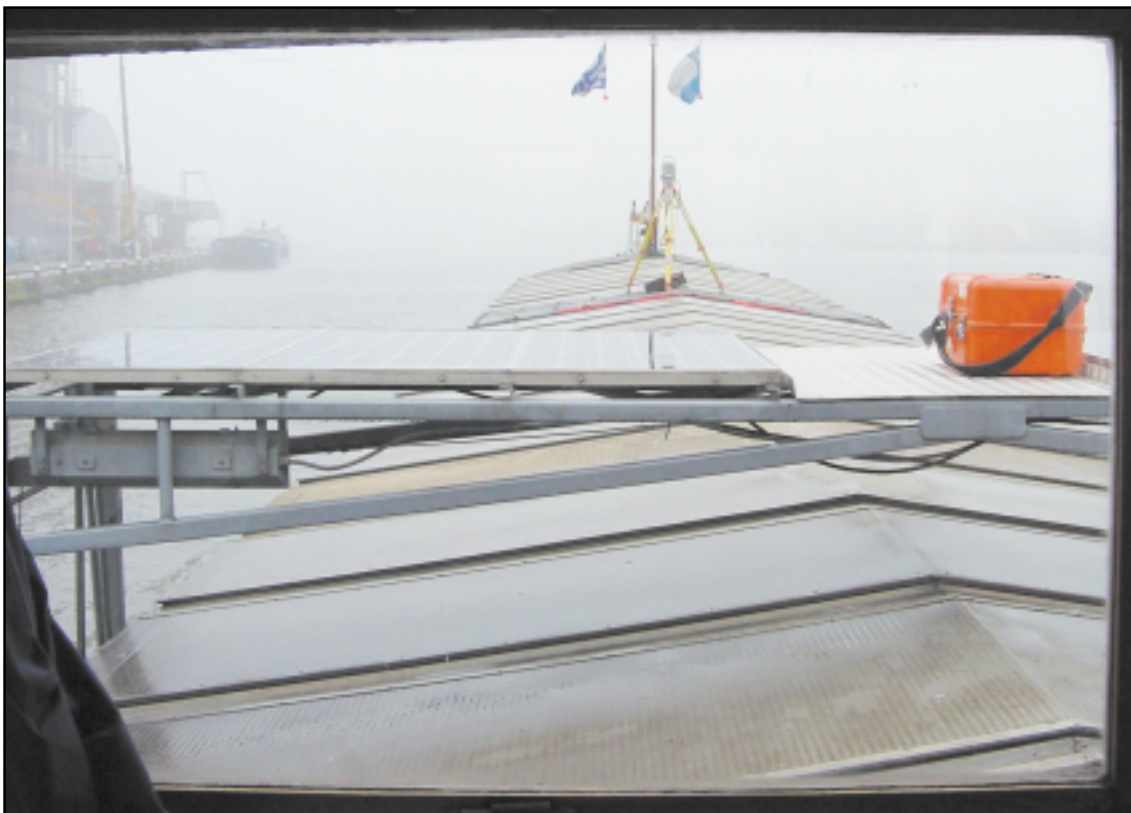
Figuur 7: Uitzicht vanuit het stuurhuis (n.b.: op het middenherft is een van de "total-stations" zichtbaar).

Het front van het stuurhuis van het ms. Verwisseling is circa 3,75 m breed. Er bevinden zich twee ramen van elk 1,70 m breed en 0,60 m hoog. Tussen de ramen bevindt zich een houten steil van ongeveer 12 cm breed. Omdat de bediening van de motor en de navigatieapparatuur zich aan de stuurboordzijde van het stuurhuis bevinden, staat of zit de roerganger aan boord van het ms. Verwisseling meestal aan de stuurboordzijde van het stuurhuis. Tijdens het fatale ongeval was het andere bemanninglid eveneens in het stuurhuis en bevond zich in het bakboordsgedeelte. Op het moment van het ongeval zat de roerganger op een verplaatsbare stuurstoel. De ooghoogte van de roerganger was ruim 10 cm onder de bovenste raamlijst van het voorraam van het stuurhuis. De raamstijl vormt een belemmering in het blikveld van de roerganger.

Doordat de roerganger op het moment van het ongeval aan stuurboord in het stuurhuis zat, lag de blinde zone voor hem met name aan de bakboord zijde van het schip. Het ms. Verwisseling raakte met zijn bakboordsvoorzijde het motorbootje.

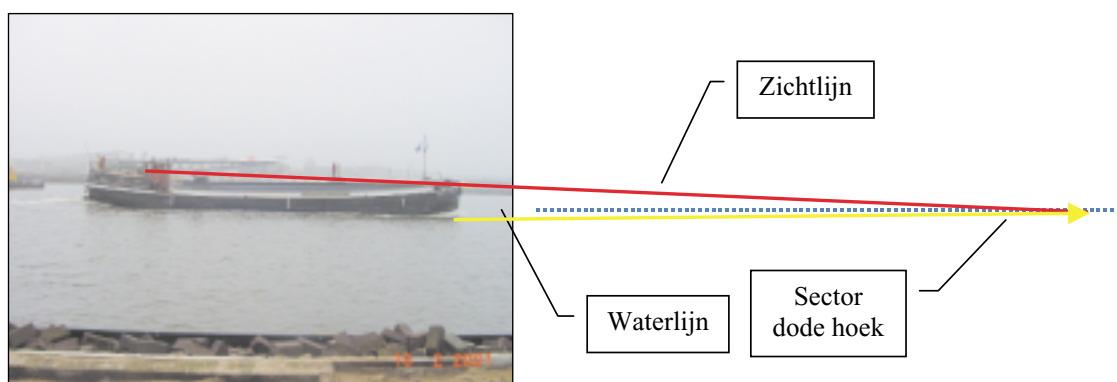
Doordat het voorschip en daarmee de contouren van het schip die de dode hoek voor het schip in het blikveld van de roerganger bepalen, omhoog gaat en het achterschip en daarmee de plaats van de roerganger zakt, wordt de dode hoek voor het schip groter.

Figuur 9: Het ms. Verwisseling tijdens de bepaling van de dode hoek in Amsterdam
