LEKSTABILITEIT VAN BEUNSCHEPEN

Den Haag, januari 2003

RAAD VOOR DE TRANSPORTVEILIGHEID

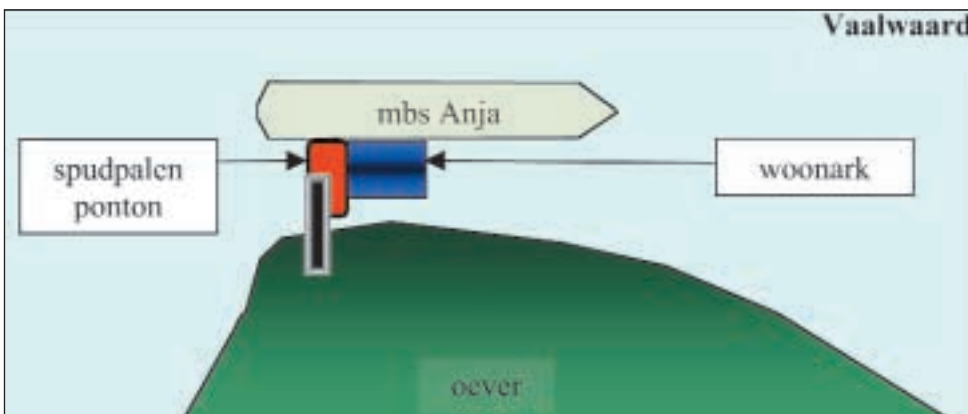
Figuur 5: Grafische weergave van de ongevallocatie.

Door het meanderen van de Gelderse IJssel is er in de uiterwaarden veel zand en grind achtergebleven. Daarom zijn er langs de oevers van de Gelderse IJssel veel zandwingsgebieden te vinden. In het vakjargon van de binnenvaart worden deze zandwingsgebieden "grindgaten" genoemd. De Vaalwaard is zo'n grindgat in de uiterwaarden van de rechter oever van de Gelderse IJssel. Sinds 1998 wordt er in de Vaalwaard zand en grind
