# RAPPORT

*Botsing met tegenligger  
op de N31 bij Harlingen  
op 21 juli 1999*

## **RAAD VOOR DE TRANSPORTVEILIGHEID**

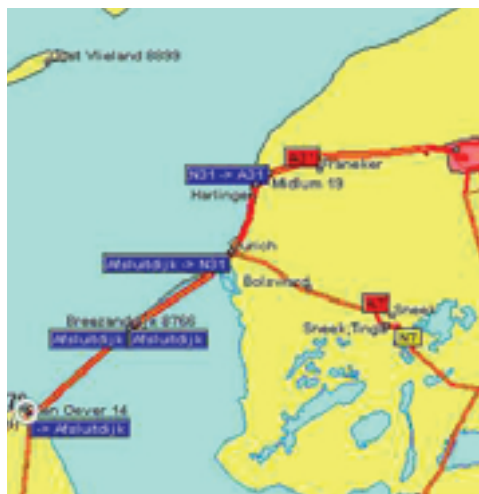
Afbeelding 1: N31 en omgeving (zie ook bijlage 2)

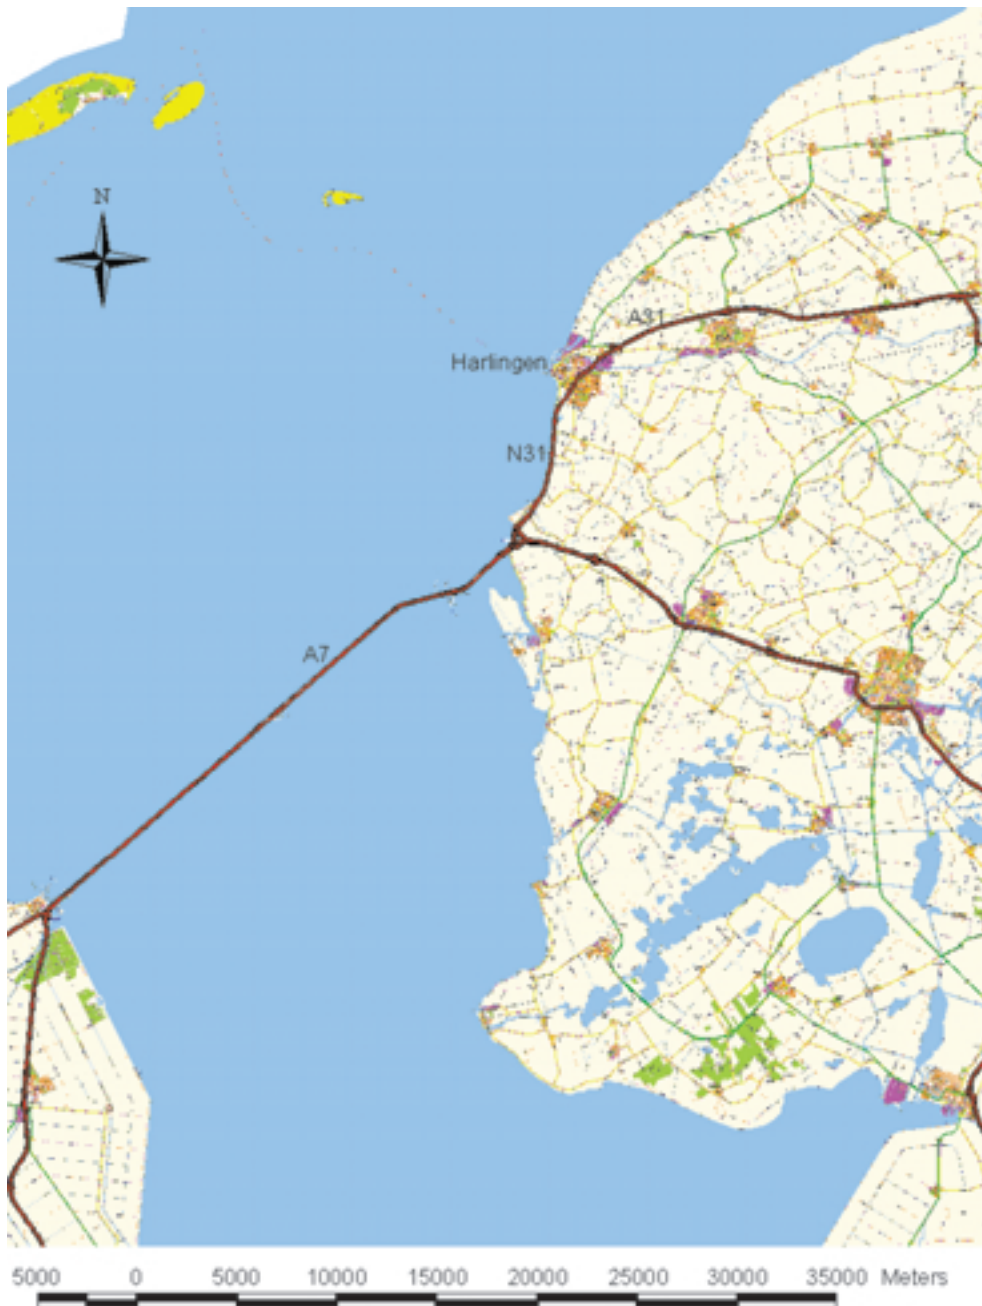
De N31 tussen Zurich en Midlum, gelegen tussen twee autosnelwegen, vormt een discontinuïteit in het landelijk autosnelwegennet. Rijdend vanuit de Randstad richting Leeuwarden komt men bij rijksweg 31 ter hoogte van Zurich (hectometerpaal 7.7) van een dubbelbaans autosnelweg (A7, Afsluitdijk) op een enkelbaans autoweg, de N31.

Afbeelding 1: ligging N31

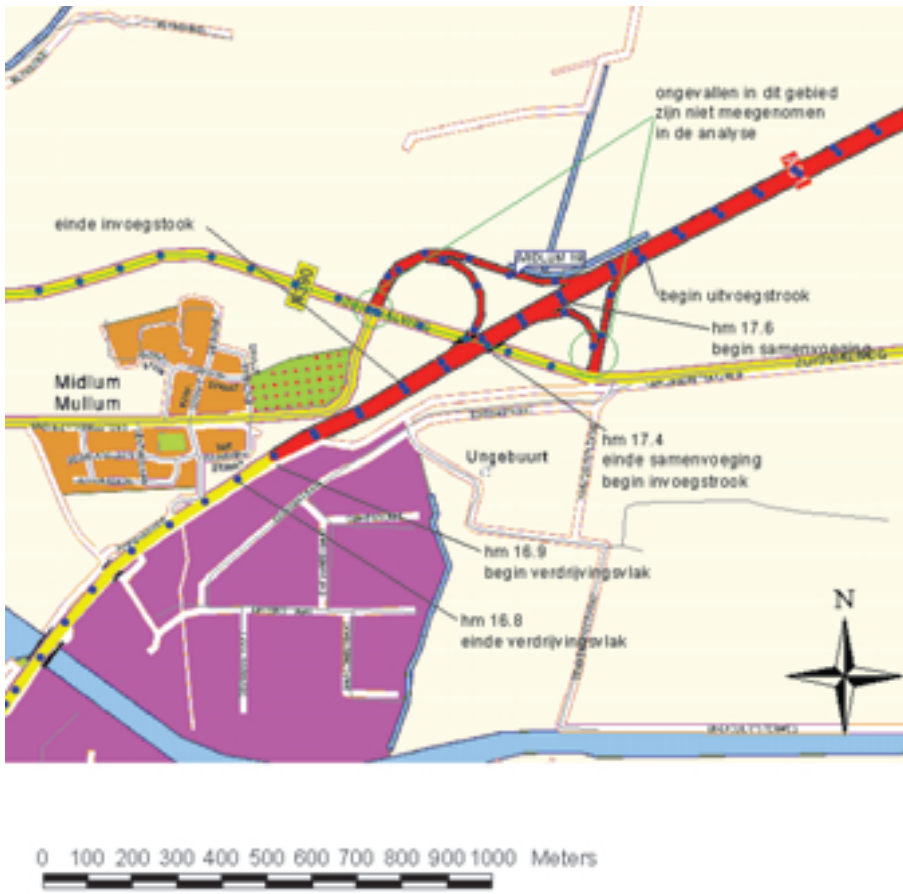
Op de volgende pagina is een schets gegeven van de beide overgangen. Daarbij zijn tevens de hectometerpalen weergegeven. Op de eerste schets van de overgang bij Midlum valt te zien dat de autosnelweg met tweemaal twee rijstroken eindigt bij hectometerpaal 17.6. Daarna volgt een overgang, met een invoegstrook, waarna de enkelbaans weg (met een doorgetrokken streep ertussen) start bij hectometerpaal 16.8. Officieel is de grens tussen autosnelweg en autoweg gelegen bij hectometerpaal 16.9. Dit betekent dat ook de overgang officieel onderdeel vormt van de autosnelweg. Bij de overgang bij Zurich – zie tweede schets – is de officiële begrenzing van de autosnelweg gelegen ter hoogte van hectometerpaal 7.7. Ook feitelijk houdt de autosnelweg met twee gescheiden rijbanen en twee rijstroken per rijrichting hier op. De enkelbaans autoweg begint bij hectometerpaal 8.3. Tussen de hectometerpalen 7.7 en 8.3 bevindt zich de overgang, inclusief afslag Zurich.

Afbeelding 2: Midlum overgang van A31 naar N31

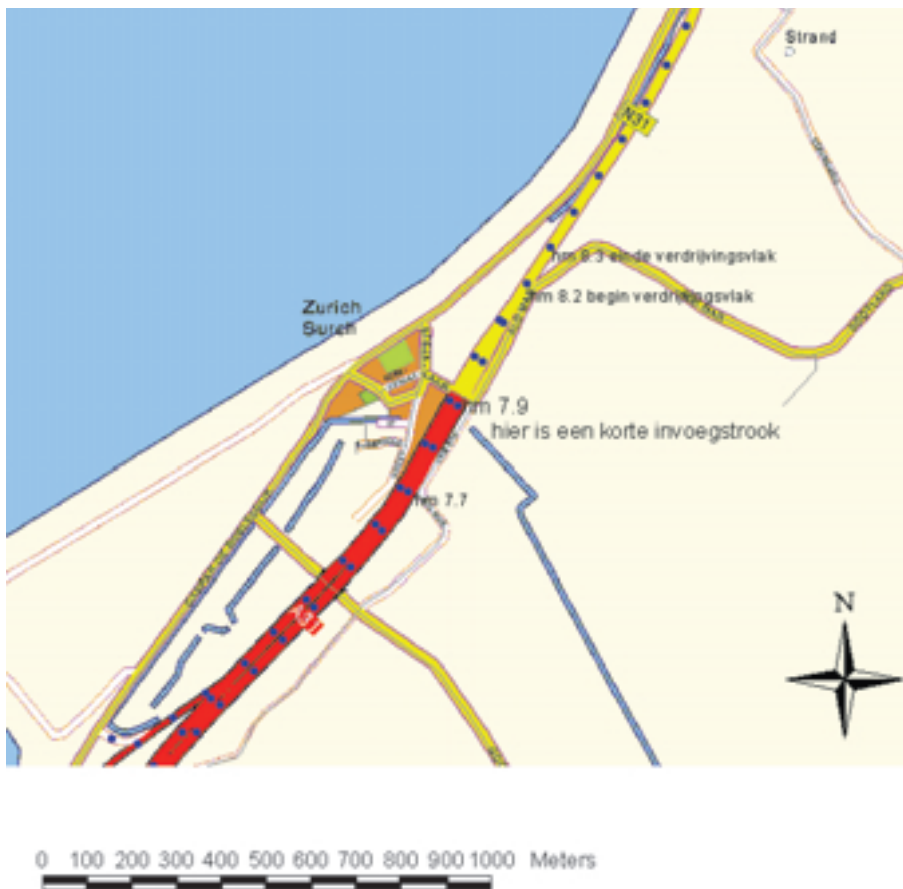
Afbeelding 3: Zurich overgang van A31 naar N31
