EINDRAPPORT

*Taxibus botst op obstakelbeveiliger in
wegwerkzaamheden op de A17 bij Zevenbergen
op 5 september 1999*

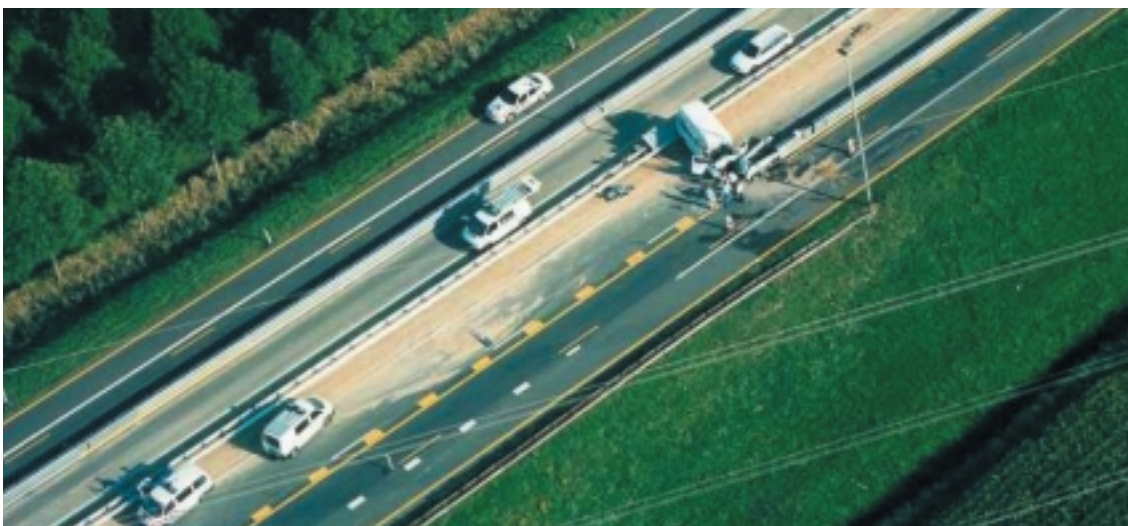
Afbeelding 0: ongevalsplaats (KPLD)

Het ongeval vond plaats op de autosnelweg A17 op de oostelijke rijbaan, nabij de aansluiting met de N285 Klundert-Zevenbergen in de gemeente Moerdijk.¹ Op deze autosnelweg waren in 1999 en 2000 grootschalige wegwerkzaamheden gaande. Tussen het werkvak en de rijstroken voor het doorgaande verkeer was een tijdelijke geleidebarrier aangebracht. Deze werd op drie plaatsen onderbroken om een uitrijvoorziening te creëren voor het werkverkeer. Omdat de uitrijvoorzieningen op de zondagmorgen van het ongeval niet werden gebruikt, werden ze afgezet met rood-wit gestreepte geleidebakens. Zie ook de situatieschets op de volgende pagina.

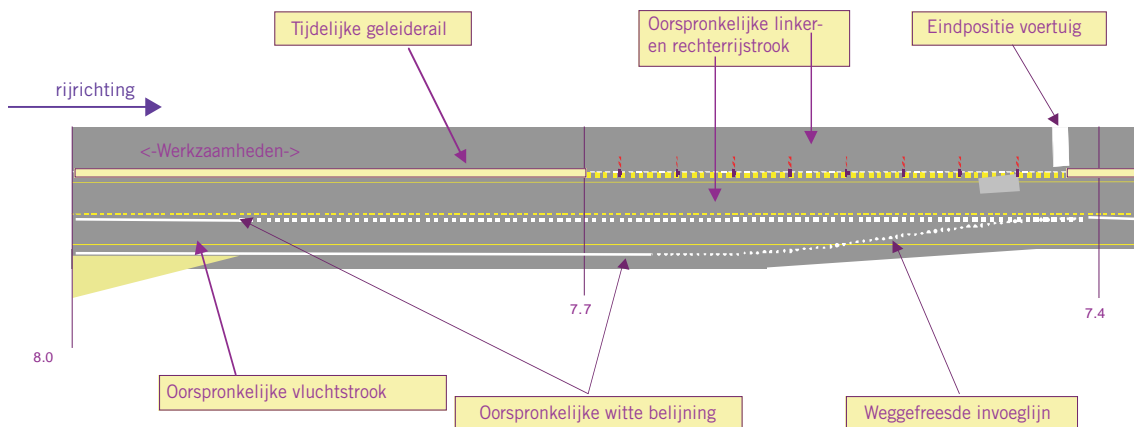
Afbeelding 6: situatieschets ongeval

Op rijksweg 17 waren tussen hectometerpaal 11.9 en 6.0 sinds 27 augustus 1999 werkzaamheden gaande. Ter hoogte van hectometerpaal 10.8 was het begin van een stationaire afzetting met rijstrookverlegging op de eigen rijbaan. Het aantal rijstroken werd daarbij gehandhaafd. Wel werden de rijstroken verlegd en versmald. De rechterrijstrook werd gebruikt als linkerrijstrook (2,5 meter breed) en werd aan de linkerzijde begrensd door een gele ononderbroken kantstreep. De vluchtstrook werd gebruikt als rechterrijstrook (3 meter breed). De situatie ter hoogte van het ongeval is weergegeven in afbeelding 6, meer informatie over de situatie is opgenomen in bijlage 5.⁷

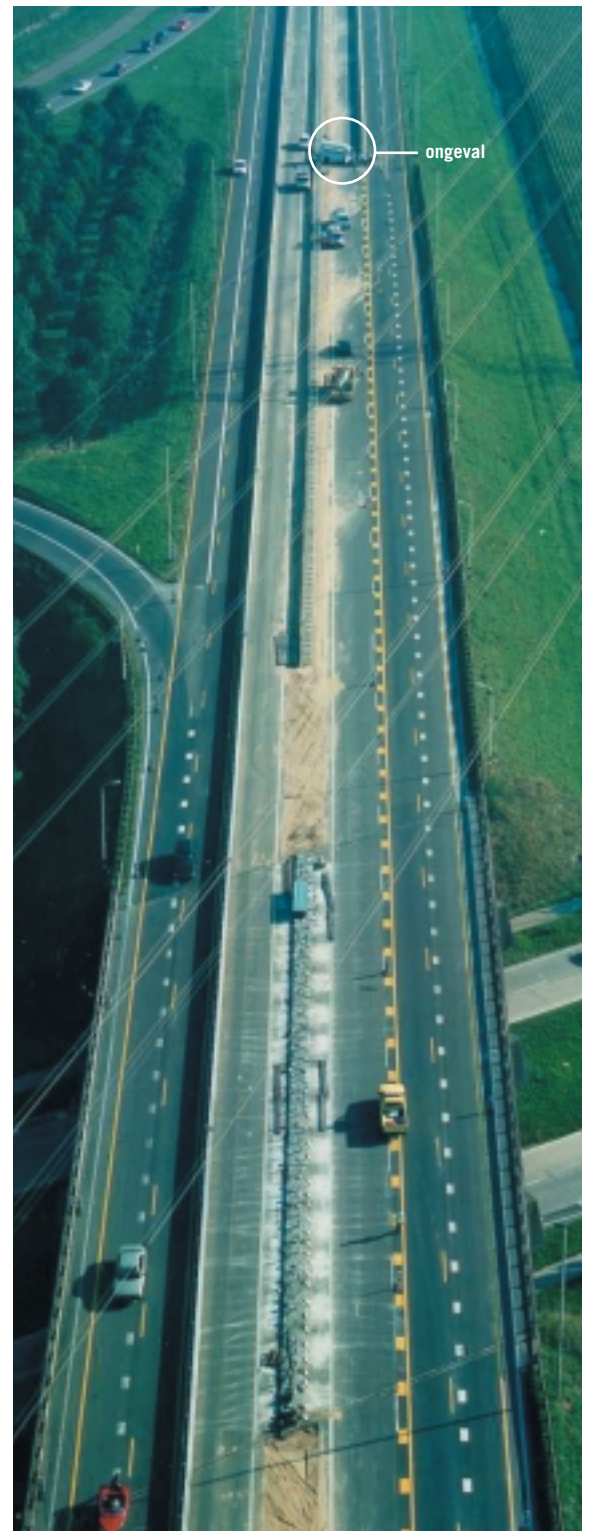
Afbeelding 7: bovenaanzicht (KPLD)

Het werkvak werd van de rijstroken gescheiden door een 70 centimeter brede geleidebarrier van het type Safe-guard, opgebouwd uit stalen elementen.⁸ De vrije ruimte tussen geleidebarrier en rijstrook was ongeveer 15 centimeter. De geleidebarrier was op de westelijke en de oostelijke rijbaan op drie plaatsen over een lengte van 300 meter onderbroken. Ook bij hectometerpaal 7.7 ter hoogte van aansluiting met de N285 -die was afgesloten- was de barrier onderbroken ten behoeve van een uitrijvoorziening voor het uitvoegend werkverkeer (zie afbeelding 7).⁹

De inrichting van het werkvak was, met uitzondering van de genoemde afstand tussen de barrier en de rijstrook en het verwijderen van de wegmarkeringen, in overeenstemming met de richtlijn (zie ook afbeelding 7 in bijlage 5).

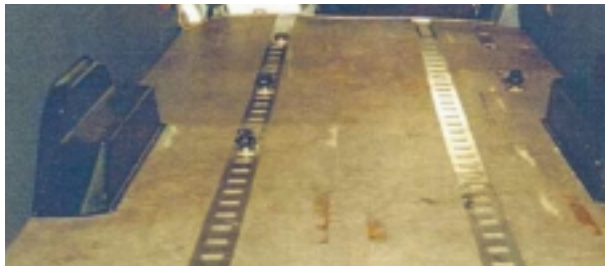
Afbeelding 1: bevestigingsrails (O&O)

Afbeelding 1 geeft een beeld van de constructie van de bevestigingsrails. De stalen platen waren bevestigd aan vierkante buizen over de volle breedte van de banken en stoelen. Aan de uiteinden daarvan zaten dwars geplaatste stalen strips om de banken en stoelen aan de bodemplaat te bevestigen. In dit geval waren de banken en stoelen dus bevestigd aan de genoemde vierkante buis en niet aan de dwars geplaatste stalen strips.

Ten gevolge van het ongeval zaten alle stalen platen (behalve die van passagier R1) nog in de perforaties hoewel de frames van de banken sterk vervormd waren. De boutgaten in de voorste buizen aan de onderzijde van de banken waren zodanig vergroot geraakt dat de moer er doorheen kon worden getrokken. De achterste buizen waren ter hoogte van het boutgat geknikt, gebroken of losgescheurd van de bevestigingsplaats. De gebruikte buizen waren geknikt en geheel of gedeeltelijk doorgescheurd (zie afbeelding 2 hierboven).

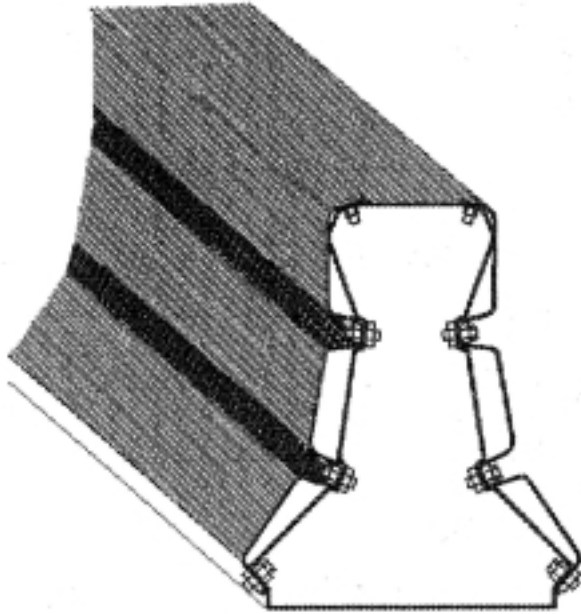
Afbeelding 6: Safe-guard

Het werkvak werd van de rijstroken gescheiden door een 70 centimeter brede geleidebarrier van het type Safe-guard, opgebouwd uit stalen elementen. Op basis van simulaties en botsproeven van Rijkswaterstaat is deze barrier ingedeeld in veiligheidsklasse 1.

Dit betekent dat vrachtauto's (met een gewicht van 10.000 kg en een snelheid van 70 kilometer per uur bij een inrijhoek van 15°) niet door de constructie kunnen breken en bij een botsing met een personenauto (met een massa van 1.300 kg en een snelheid van 80 kilometer per uur bij een inrijhoek van 15°) is de vertraging voor inzittenden niet te groot en kan de constructie het voertuig goed geleiden (niet omrollen of terugkaatsen).

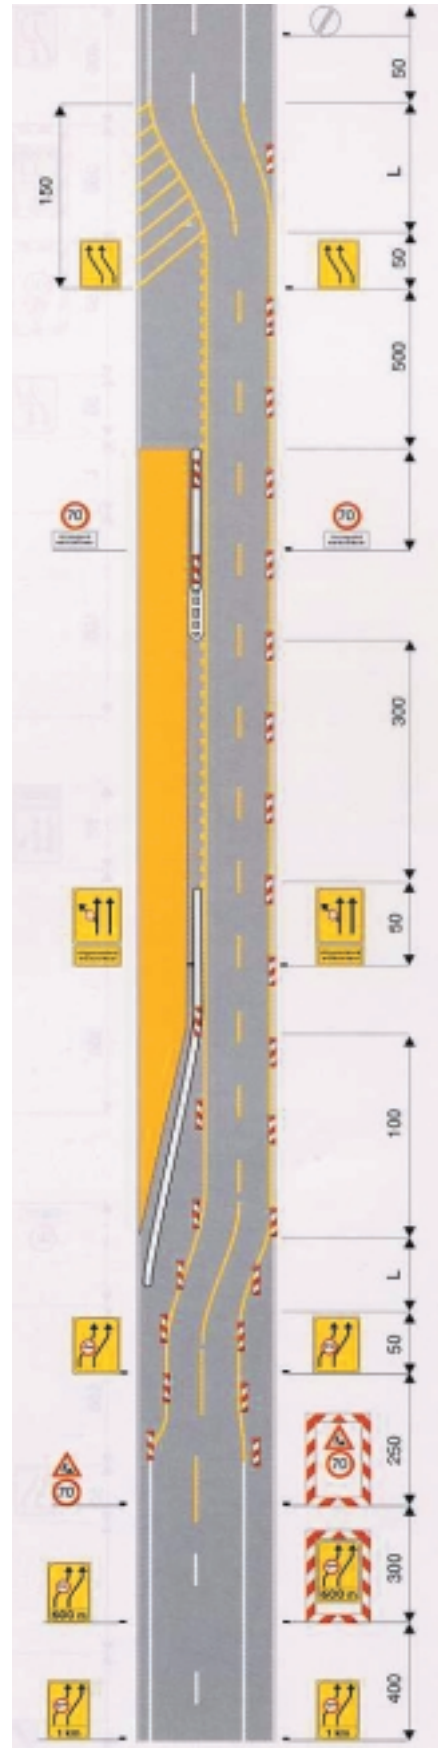
Afbeelding 7: richtlijn CROW

Uit navraag bij de projectleider naar het langsprofiel bleek dat hiertoe werd gebruikt figuur 9 (een afzetting van de linkerrijstrook met gebruik vluchtstrook) van de 'Richtlijnen voor maatregelen bij werken in uitvoering op autosnelwegen'. Op afbeelding 7 op de volgende pagina is deze figuur uit de CROW-richtlijn weergegeven.

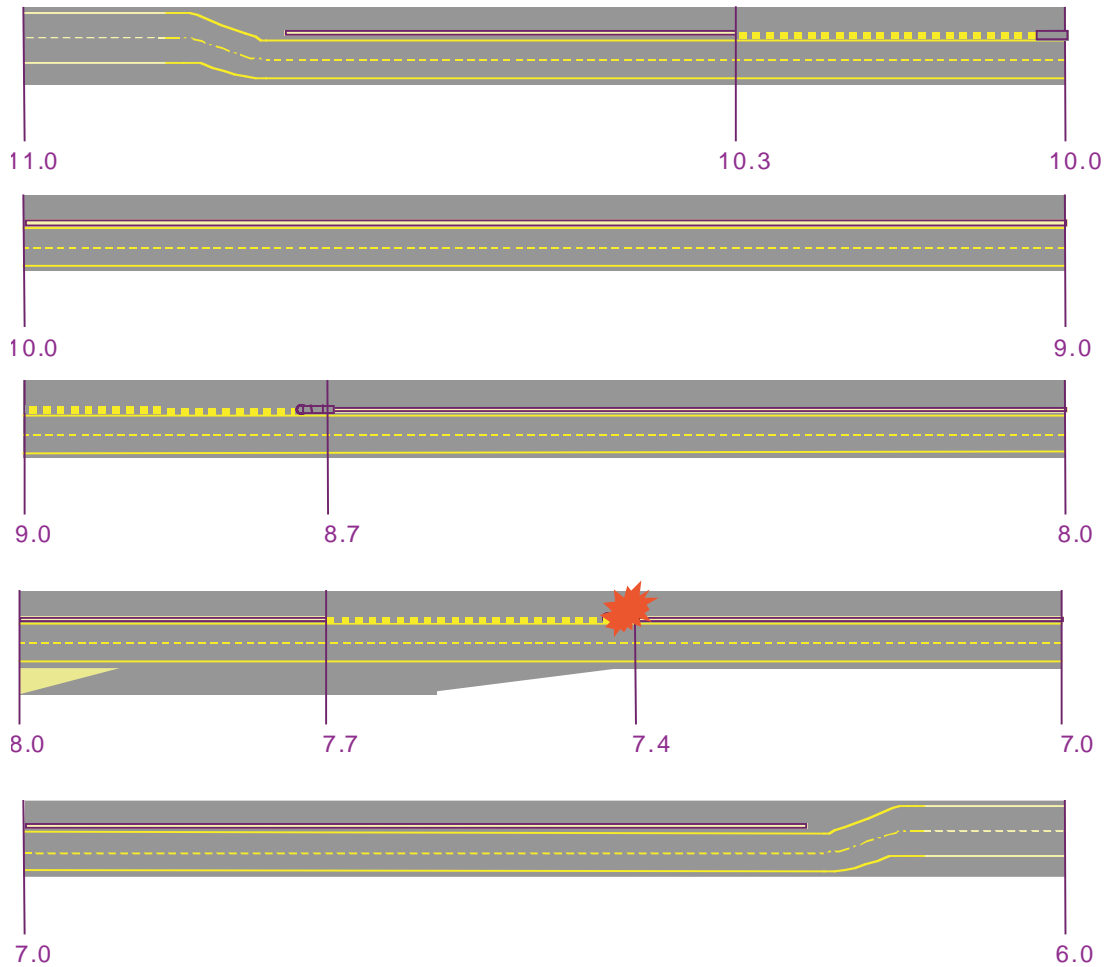
Afbeelding 8: schets werkzaamheden en locatie ongeval

Hieronder is een afbeelding van de gehele werkzaamheden opgenomen (afbeelding 8).

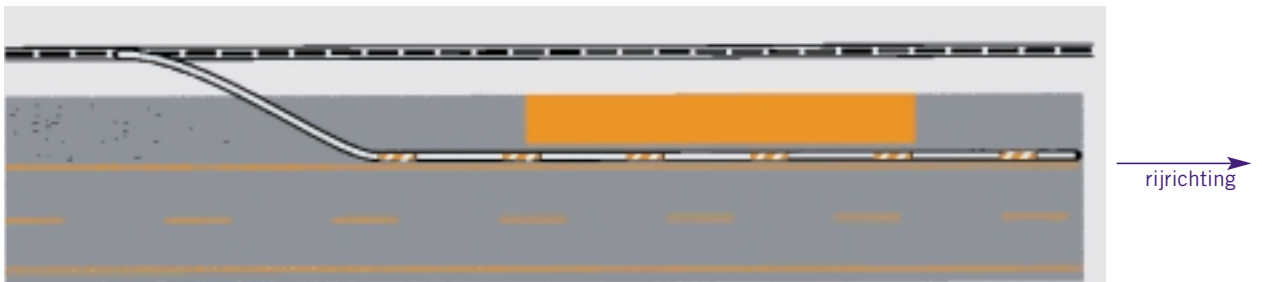
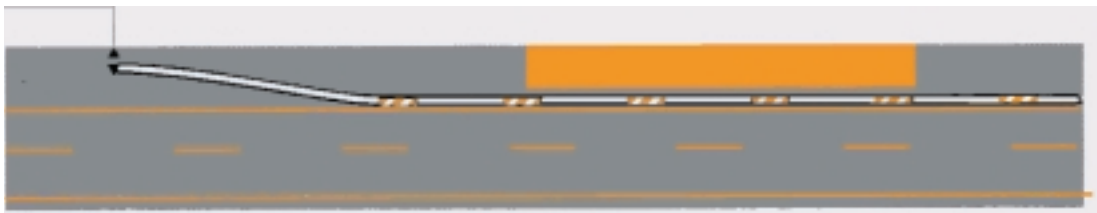
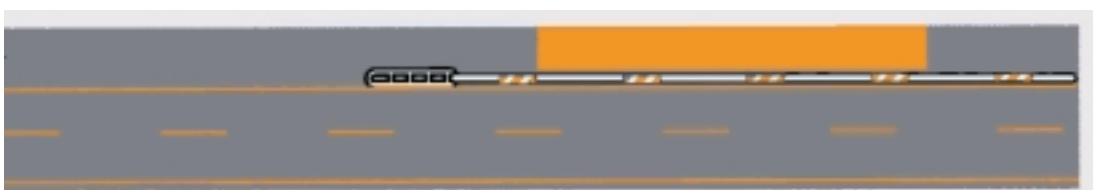
Afbeelding 9: beveiligen van uiteinden van barriers

De brochure *'Tijdelijke afschermingsvoorzieningen bij werken in uitvoering bij autosnelwegen'* geeft aan dat de krachten die bij een botsing op de tijdelijke barrier worden uitgeoefend, door de barrier vooral in de lengterichting afgevoerd. Dit kan alleen wanneer het begin en het eind van de barrier zijn verankerd of wanneer de barrier voldoende overlengte heeft. Naast een verankering moet ervoor worden gezorgd dat het begin van de barrier geen gevaar vormt voor het verkeer. De brochure noemt in volgorde van voorkeur de volgende methodes voor het verankeren en beveiligen van de uiteinden van barriers:

- a. het geleidelijk uitbuigen van de barrier tot buiten de rijbaan en koppelen aan de aanwezige permanente middengeleiderail;
- b. het toepassen van het overliden van de barrier. De afstand tussen het begin van de barrier en de rijstrook is hierbij minimaal 1 meter 50;
- c. het bevestigen van een tijdelijke RIMOB.

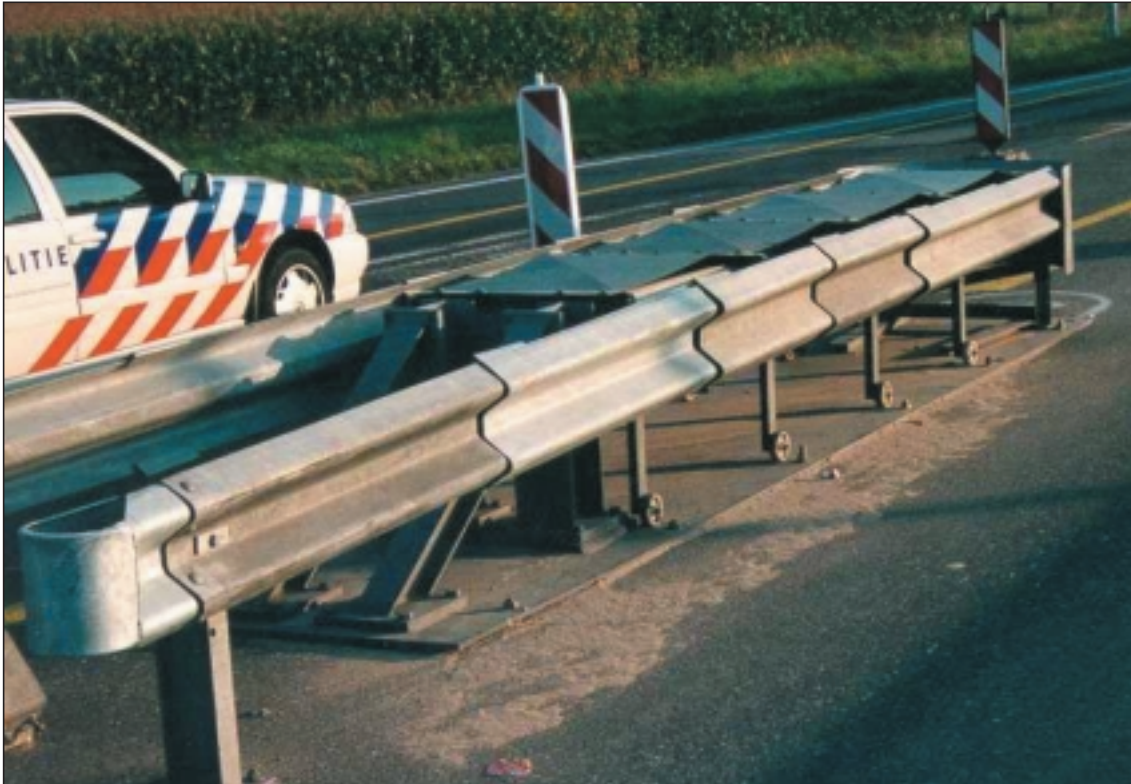
Afbeelding 10: foto RIMOB

Een RIMOB is opgebouwd uit een neuselement en een aantal doosvormige elementen. Daarin zitten aluminium rimpelbuizen die bij een frontale aanrijding het grootste gedeelte van de voertuigenergie moeten absorberen doordat ze als een harmonica in elkaar worden gedrukt. Uitgangspunt bij het ontwerp was dat deze buizen bij een botsing tot 20 procent van de oorspronkelijke lengte kunnen worden ingedrukt. Oorspronkelijk is de RIMOB ontworpen voor gebruik in de rechterberm, bij de beveiliging van obstakels aldaar.
