**Overweg te Veenendaal
blijft open bij nadering trein**

Aanrijding trein-personenauto d.d. 31-10-2002

Den Haag, februari 2005

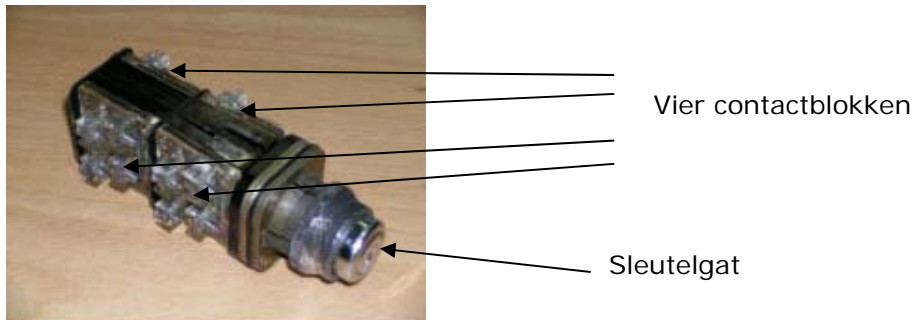
De sleutelschakelaar is opgebouwd uit een bedienmechanisme aan de buitenkant van de kast, waarin de sleutel kan worden gestoken en een viertal contactblokken aan de binnenkant van de relaiskast.

Figuur 5: Foto van sleutelschakelaar met vier contactblokken en sleutelmechanisme. (Foto AEAT)

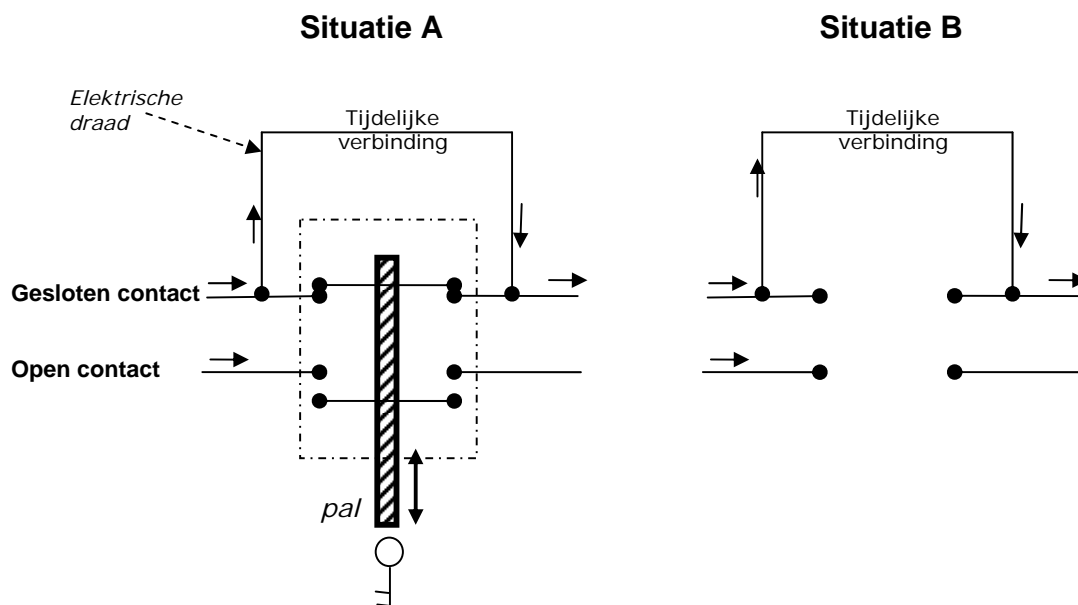
Als de sleutelschakelaar 'omzeild' is, kan deze worden vervangen door een nieuwe sleutelschakelaar zonder dat het systeem hiervan invloed ondervindt (figuur 6).

Figuur 6: Het aanbrengen van een tijdelijke verbinding op een gesloten verbreekcontact (Situatie A) van de sleutelschakelaar waardoor deze kan worden verwijderd (situatie B).

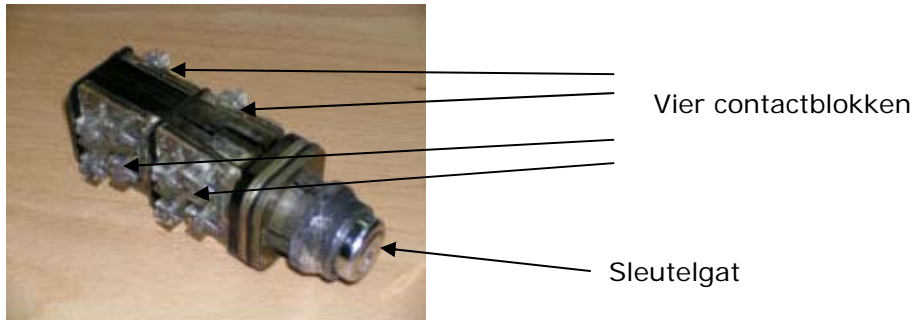
Figuur 8: Foto van sleutelschakelaar met vier contactblokken en sleutelmechanisme (Foto AEAT)

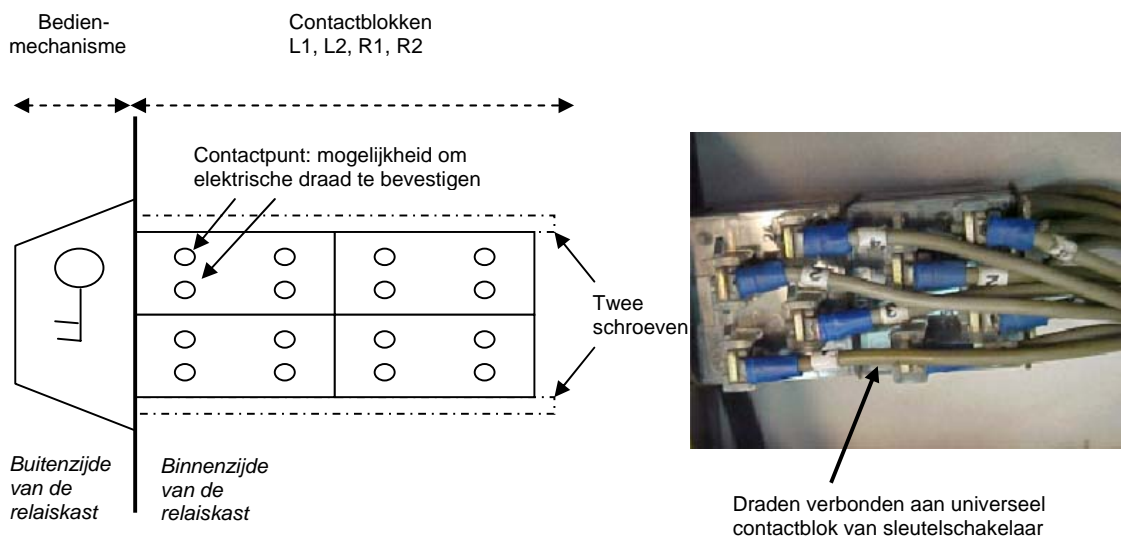
De vier contactblokken, genummerd L1, L2, R1 en R2 (zie figuur 9), worden door lipjes en plaatjes bij elkaar gehouden. Dit viertal wordt op zijn beurt met het bedienmechanisme bij elkaar gehouden door twee schroeven. Op een contactblok zitten vier contactpunten, genummerd 11 t/m 14, waaraan draden van elektrische circuits kunnen worden verbonden.

Figuur 9: Sleutelschakelaar schematisch (links) en foto van sleutelschakelaar aangesloten in de relaiskast (rechts). (Foto AEAT)

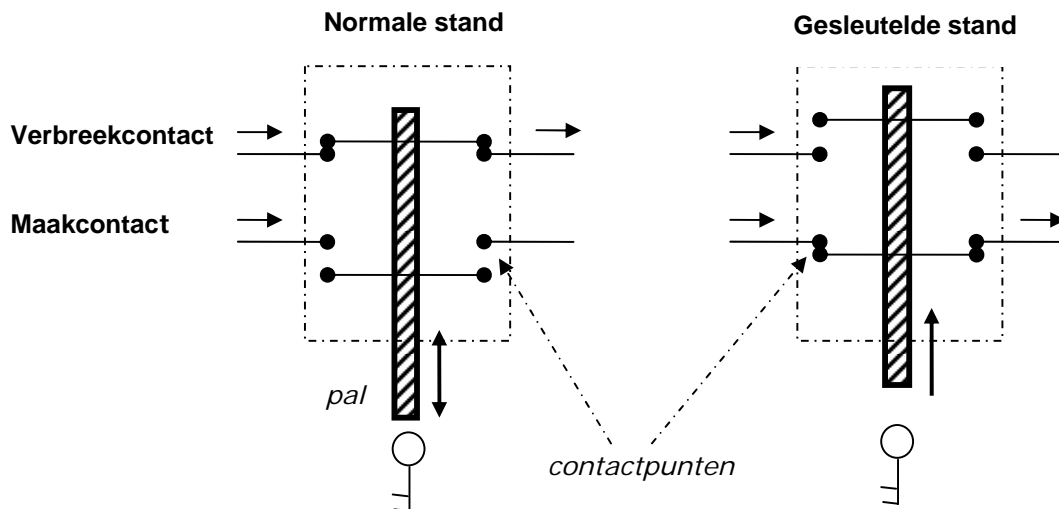
Voor het begrijpen welke werkzaamheden door de hoofdmonteurs in Veenendaal zijn uitgevoerd is het relevant te weten dat elk van de vier contactblokken een 'verbreekcontact' en een 'maakcontact' heeft, zie ook figuur 10. Een verbreekcontact wordt bij het draaien van de sleutel verbroken waardoor het elektrische circuit wordt onderbroken. Een maakcontact is daarentegen in normale stand *niet* gesloten maar wordt door het draaien van de sleutel 'gemaakt' waardoor een gesloten elektrisch circuit ontstaat. Door het draaien van de sleutel wordt een pal bewogen die op hetzelfde moment de verbreekcontacten verbreekt en de maakcontacten maakt. In figuur 10 wordt dit schematisch weergegeven.

Van de vijf aangesloten elektrische circuits op de sleutelschakelaar zijn vier contacten 'verbreekcontacten' en is het contact in één circuit, het activeringsschakelaar, een 'maakcontact'.

Figuur 10: Schematische werking van één contactblok in een sleutelschakelaar

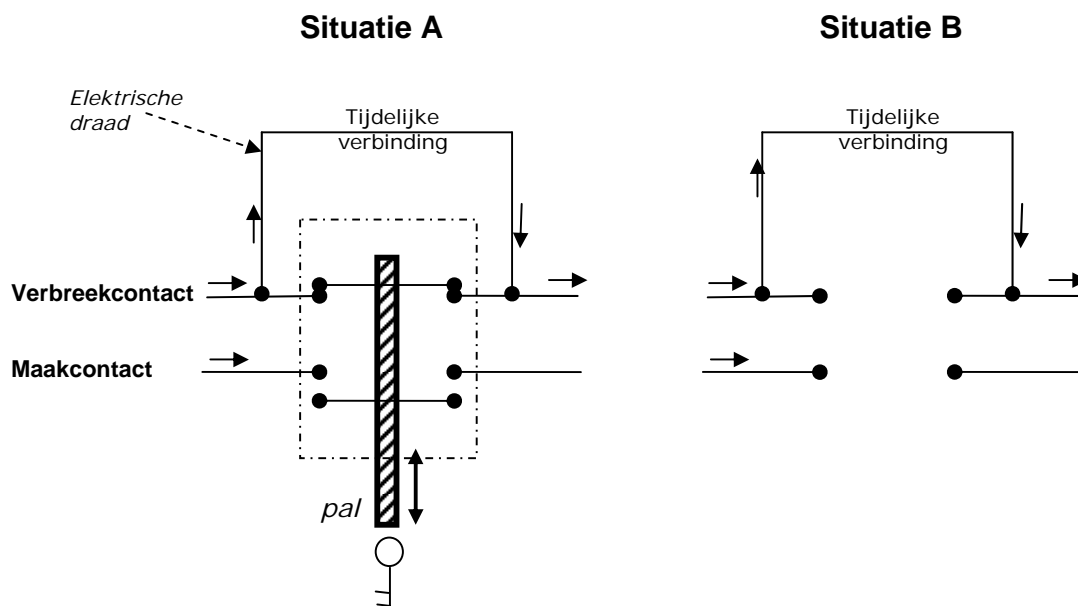
Om de gevolgen voor de circuits echter te voorkomen kunnen tijdelijke verbindingen worden aangebracht over de *verbreekcontacten*, waardoor de sleutelschakelaar wordt overbrugd (figuur 11: situatie A). Als de sleutelschakelaar overbrugd is kan deze worden vervangen door een nieuwe sleutelschakelaar zonder dat het systeem hiervan invloed ondervindt (figuur 11: situatie B).

Situatie B is ongewijzigd ten opzichte van situatie A. Het verbreekcontact blijft ook bij wegnemen van het contactblok een gesloten elektrisch circuit. Het maakcontact was al open en blijft open bij het wegnemen van het contactblok. Met deze tijdelijke verbinding kan men dus het contactblok verwijderen zonder dat de situatie verandert.

Figuur 11: Het aanbrengen van een tijdelijke verbinding op het verbreekcontact van de sleutelschakelaar waardoor deze wordt overbrugd.

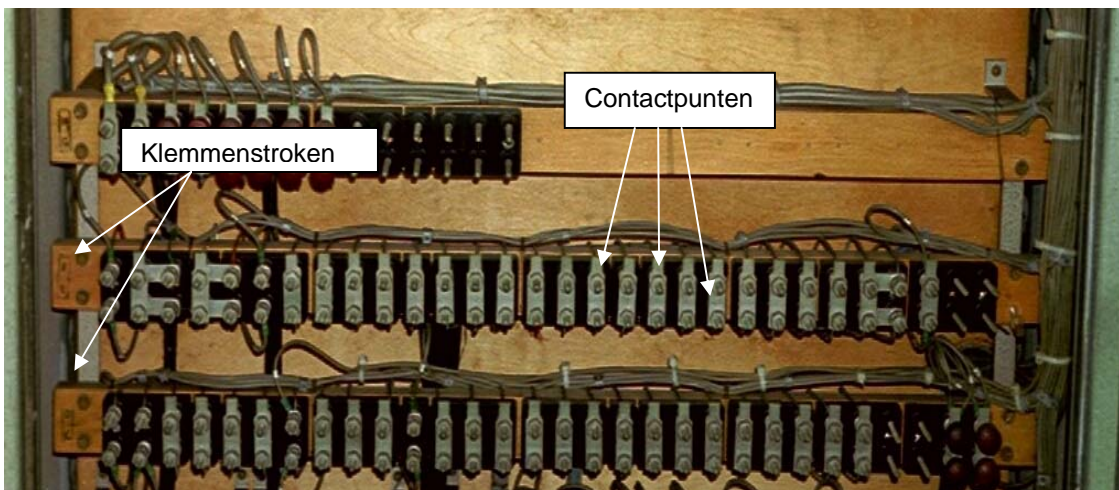
De tijdelijke verbindingen zoals die boven schematisch zijn weergegeven, kunnen worden geplaatst op de zogenaamde klemmenstrook. De componenten in een schakelkast bij en overweg zijn niet direct met elkaar verbonden, maar indirect via de klemmenstrook. De draden van en naar de componenten worden op een klemmenstrook aangesloten.

Figuur 16: Foto van klemmenstroken waarop tijdelijke verbindingen kunnen worden geplaatst. (Foto AEAT)
