**Den Helder, chloorgasbedwelmng in de
averijmoot de "Bever" op 4 juli 2005**

Den Haag, 16 mei 2006 Referentienummer: M2005DF0705 01
De rapporten van de Onderzoeksraad voor Veiligheid zijn openbaar. Alle rapporten zijn bovendien beschikbaar
via de website van de Onderzoeksraad: www.onderzoeksraad.nl

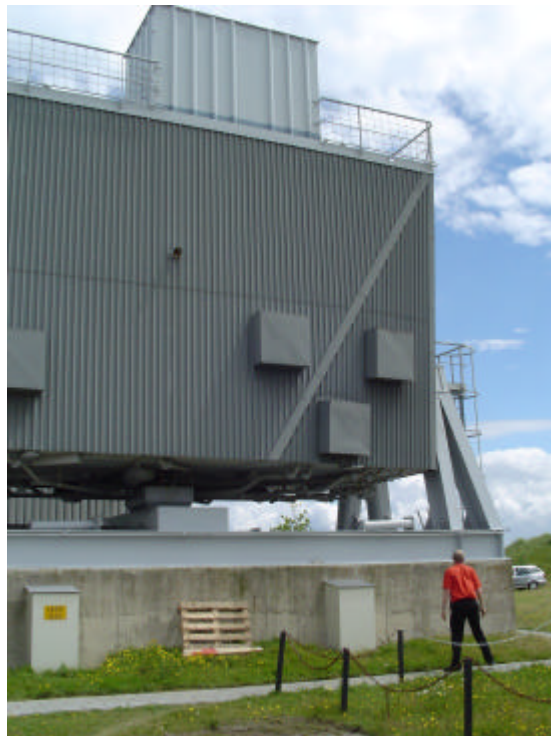
Bij de SNBCD&V wordt gebruikt gemaakt van diverse simulatoren. Eén van deze simulatoren is de averijmoot, genaamd de "Bever". De averijmoot is een simulator bestaande uit een nagebouwd gedeelte van een fregat, te weten twee dekken die samengebouwd zijn tot een "doos". Door de averijmoot te laten schommelen kunnen scheepsbewegingen worden gesimuleerd, waarbij slagzij en de slingerhoek evenals het aantal slingeringen per minuut kunnen worden ingesteld (maximale slingerhoek is 15°). Er kan water in de averijmoot worden gepompt waar voor desinfectie, chemicaliën (natriumhypochloriet, ook wel bekend als chloorbleekloog, en zoutzuur) aan zijn toegevoegd. Het water wordt betrokken uit een bassin van circa 30 m³.

Afbeelding 1. De averijmoot "Bever"

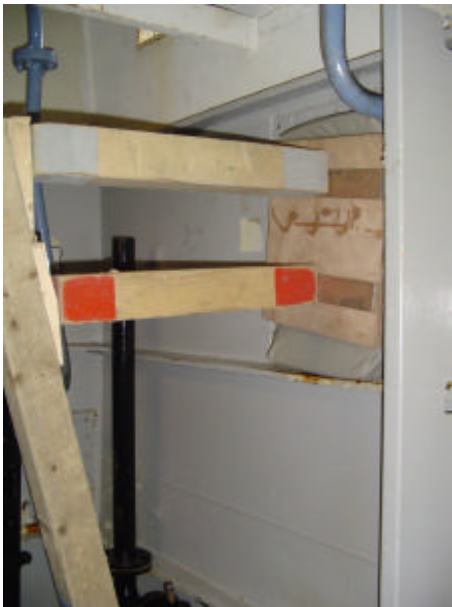
Op 4 juli 2005 onderging een klas EMMV-cursisten een oefening in de averijmoot de "Bever". De cursisten moesten er voor zorgen dat de aanwezige inslag- en splintergaten en vervormde deuren en luiken met hulpmateriaal tijdelijk werden afgedicht, het zogenaamde "stutten en schoren". Daarbij spoot water naar binnen via de inslag- en splintergaten en vervormde deuren en luiken. De cursisten kunnen uiteindelijk tot borsthoogte in het water komen te staan. Om dit water te desinfecteren worden - zoals in een zwembad - chemicaliën aan het water toegevoegd (zoutzuur en chloorbleekloog). Tijdens de oefening was de chemische samenstelling van het water zodanig dat chloorgas vrijkwam bij het naar binnen spuiten van het water. Van de 17 personen die met het chloorgas in aanraking kwamen (14 cursisten, twee instructeurs en de bedienaar van de averijmoot) ondervonden 13 cursisten en een instructeur, vooral na het verlaten van de averijmoot, ademhalingsklachten. Twee cursisten werden in het ziekenhuis opgenomen. De elf overige cursisten en de instructeur werden in de ziekenboeg op de marinebasis behandeld. Allen waren 24 uur na het voorval uit het ziekenhuis of de ziekenboeg ontslagen.

Afbeelding 2a. V-schoring tegen scheur

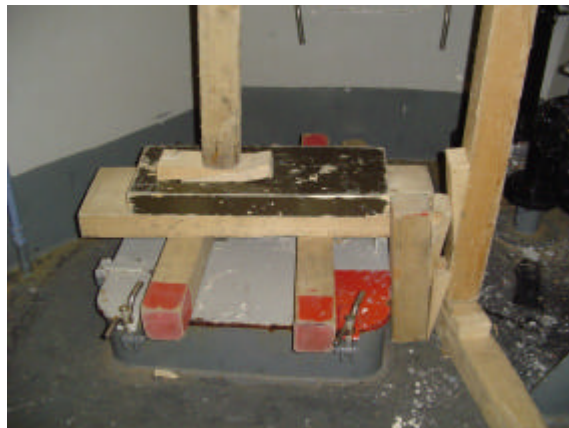
Afbeelding 2b. Stut op luik

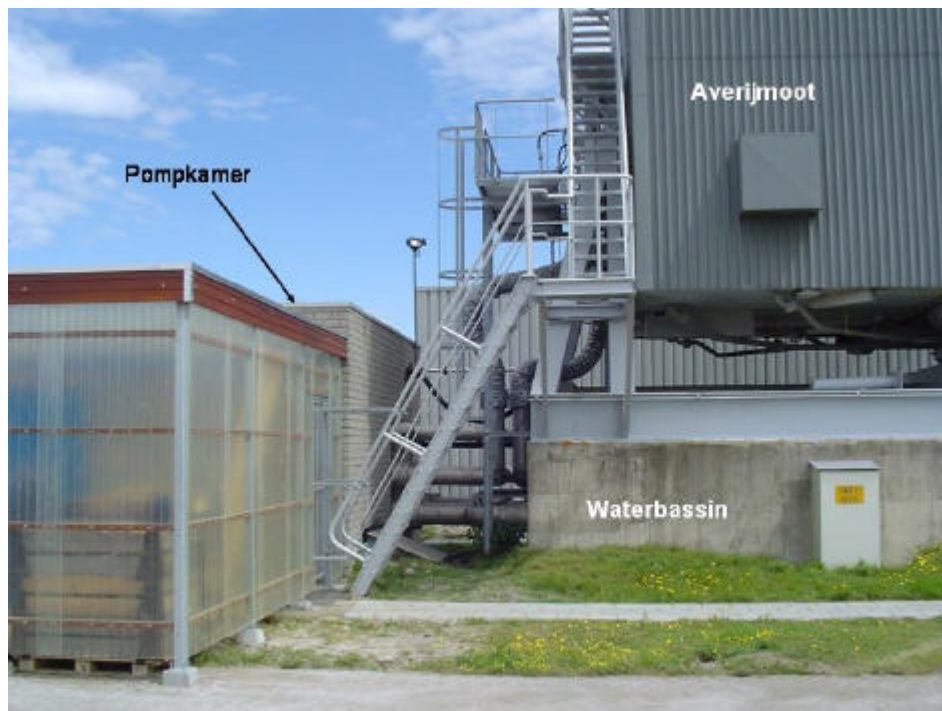
Het bassin waarin het oefenwater is opgeslagen, bevindt zich onder de averijmoot en bevat ongeveer 30m³ water.

Afbeelding 4. De hoofdcomponenten van de "Bever"
