De Onderzoeksraad voor Veiligheid

Nummer voorval: 2004067 **Classificatie:** Ongeval

ALGEMENE GEGEVENS VOORVAL

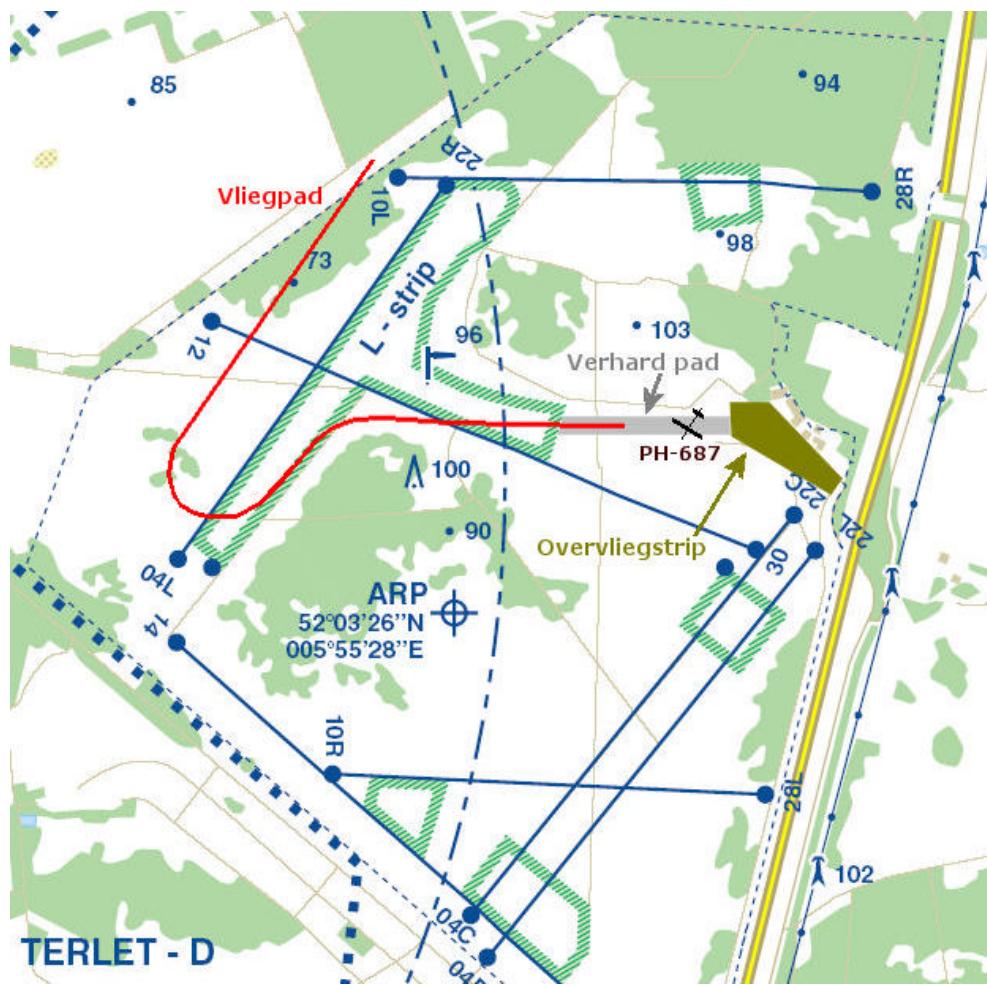
op het verharde pad te landen. Dit werd niet direct begrepen door de bestuurder waarop de instructeur zelf de knuppel naar voren wilde brengen om zo weer voldoende snelheid te verkrijgen. Op dat moment ging eerst de linkervleugel omlaag en vervolgens de rechtervleugel. De rechtervleugel raakte de heidehelling die langs het verharde pad loopt en het zweefvliegtuig maakte een draai van 90 graden rechtsom en schoof zijdelings naar beneden, waarna het tot stilstand kwam. De romp van het zweefvliegtuig brak hierbij voor de staart door midden. Beide inzittenden bleven ongedeerd.
