De Onderzoeksraad voor Veiligheid

Nummer voorval: 2005135 **Classificatie:** Ernstig incident

Datum voorval:	14-09-2005	Cockpit bemanning:	2
Plaats voorval:	Amsterdam (EHAM)	Cabine bemanning:	0
Registratienummer:	JA01KZ		
Type luchtvaartuig:	Boeing 747-400F	Passagiers:	0
Soort luchtvaartuig:	Vrachtvliegtuig		
Soort vlucht:	Vrachtvlucht	Letsel:	Geen
Fase van de vlucht:	Start		
Schade luchtvaartuig:	Aanzienlijk	Lichtcondities:	Daglicht

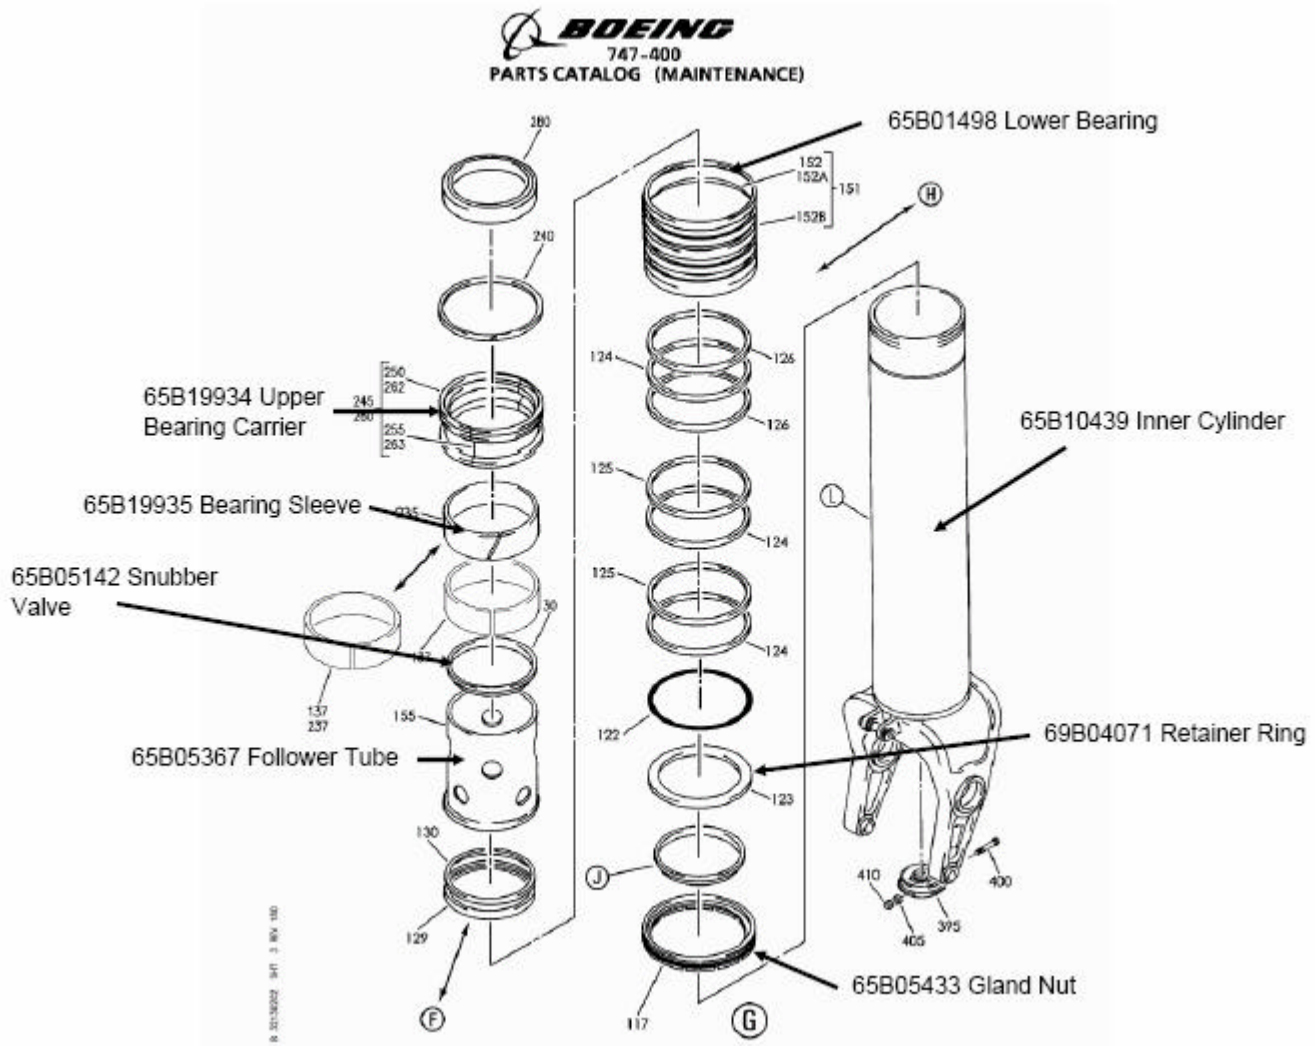
Gekopieerd met toestemming van The Boeing Company

Demontage en onderzoek van de schokdemper toonden aan dat breuk van de bovenste lagerhouder het begin was van de schade aan de inwendige schokdempercomponenten en de erop volgende over-
extensie.

Na de demontage van de schokdemper ontving Boeing een "Notice Of Escapement" (NOE) van de fabrikant van het landingsgestel met de mededeling dat hun toeleverancier bekendmaakte dat een aantal bovenste lagerhouders geen juiste warmtebehandeling had ondergaan en waren afgeleverd in de uitgegloeide toestand. Een elektrische geleidingstest werd uitgevoerd door Boeing op de twee bovenste lagerhouders afkomstig van vliegtuig JA01KZ. De test bevestigde dat beide bovenste lagerhouders uit uitgegloeid 2024 aluminium bestonden wat overeenkwam met de NOE van de toeleverancier. Alle bovenste lagerhouders die een foutieve warmtebehandeling hadden ondergaan werden achterhaald en de betreffende luchtvaartmaatschappijen werden door Boeing geïnformeerd en werd ondersteuning aangeboden om de onderdelen te verwisselen.
