**Onbedoeld hoogteverlies tijdens de
nadering**

Sikorsky S-61N, PH-NZG, Waddenzee ter hoogte
van Den Helder, 30 november 2004

Den Haag, augustus 2007

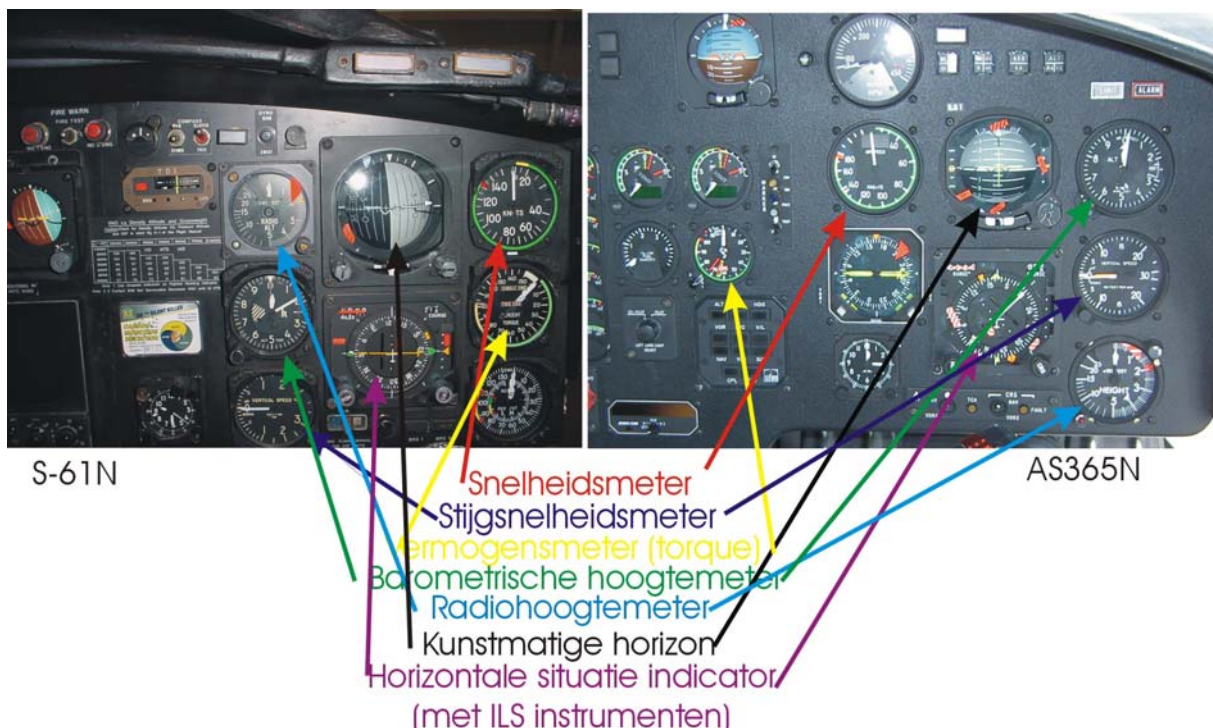
Afbeelding 6: het instrumentenpaneel van de S-61N en de AS365N

De indeling van de instrumenten in de cockpit van beide helikopters verschilt wezenlijk van elkaar. De meeste van de instrumenten bevinden zich op verschillende plaatsen. Ook de basis motorinstrumenten zijn op verschillende plaatsen geplaatst.

Sommige vliegers gaven tijdens interviews aan geen moeite te hebben met het vliegen van beide typen helikopters. De indeling van de cockpit is dermate verschillend dat de vliegers zich bewust waren van het type helikopter waarin zij vlogen en daardoor vergissingen werden uitgesloten. Andere vliegers gaven aan hier wel moeite mee te hebben. Het kwam bij hen voor dat zij soms even moesten zoeken naar de juiste instrumenten en soms verkeerde knoppen bedienden als zij in een type helikopter vlogen waar zij enige tijd niet op hadden gevlogen. Een klein aantal van deze vliegers vloog daarom maar op één type helikopter. De twee betrokken vliegers gaven aan geen moeite te hebben met het vliegen van twee typen helikopters.
