ALGEMENE GEGEVENS

Nummer voorval:	2008018
Classificatie:	Ernstig incident
Datum, tijd ¹ voorval:	10 februari 2008, 11.55 uur
Plaats voorval:	Vliegveld Midden-Zeeland (EHMZ)
Registratie:	PH-LFA
Type luchtvaartuig:	Cessna 172P
Soort luchtvaartuig:	Motorvliegtuig
Soort vlucht:	Overland
Fase van de vlucht:	Landing
Schade aan luchtvaartuig:	Zwaar
Aantal bemanningsleden:	Eén
Aantal passagiers:	Drie
Persoonlijk letsel:	Geen
Overige schade:	Geen
Lichtcondities:	Daglicht

SAMENVATTING

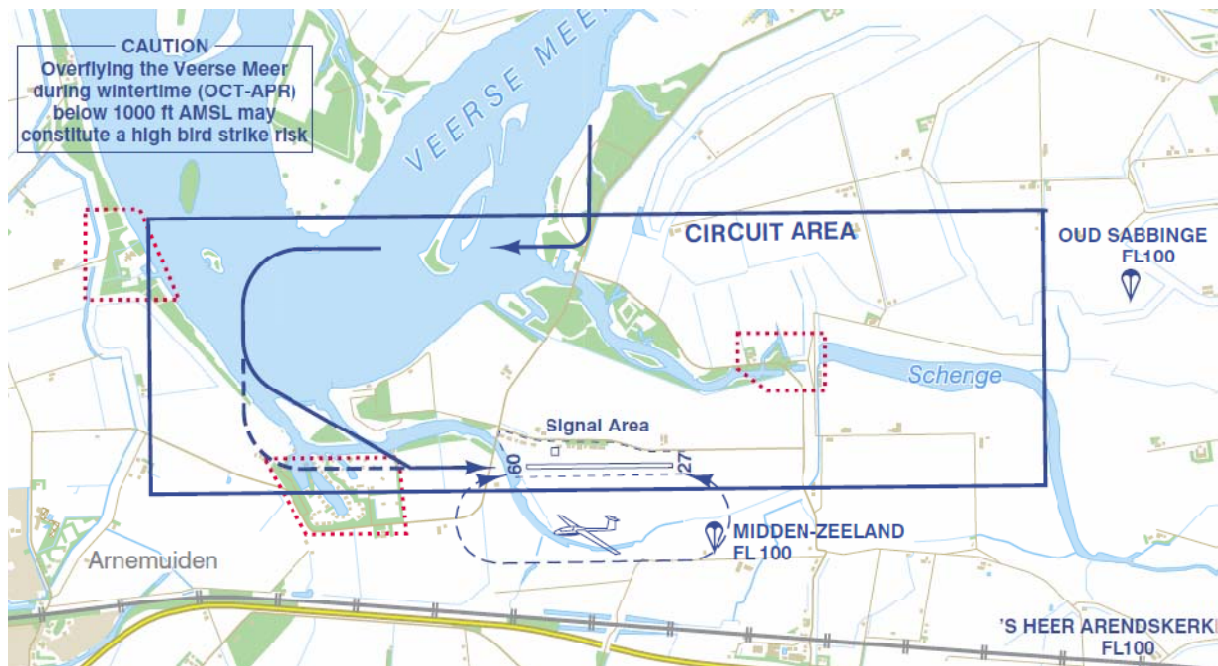
Figuur 1: aanvliegeroute voor baan 09 (bron: Visual Approach Chart, AIP Netherlands)

Tijdens de nadering van het vliegveld meldde de bestuurder zich bij de havendienst. Na deze melding vloog hij een rondje om het vliegveld. Volgens de verklaring van de bestuurder was dit buiten het circuitgebied; dit gebied is in figuur 1 aangeduid als 'circuit area'. Na deze oriëntatieronde vloog de bestuurder het circuitgebied binnen om vervolgens aan te sluiten op het rugwindbeen aan de noordkant van de hoofdbaan voor een landing op baan 09.

Het luchtverkeerscircuit ligt aan de noordkant van de baan en dient op een hoogte van 700 voet AAL² binnengevlogen te worden. In dit gebied liggen drie locaties waar vanwege de beperking van geluidsoverlast niet overheen mag worden gevlogen. Deze locaties zijn in figuur 1 met rode stippelijnen gemarkeerd. Eén van deze locaties ligt onder het luchtverkeerscircuit ten westen en in het verlengde van de baan. Hierdoor is er een circuit gedefinieerd waarbij het eindnaderingsbeen voor baan 09 zo dient te worden gevlogen dat het kampeerterrein ten westen van het vliegveld wordt gemeden. Indien om veiligheidsredenen deze voorkeurprocedure niet kan worden uitgevoerd dient het standaard luchtverkeerscircuit te worden gevolgd. Zie figuur 2 voor de benamingen van de verschillende benen in het standaard luchtverkeerscircuit.

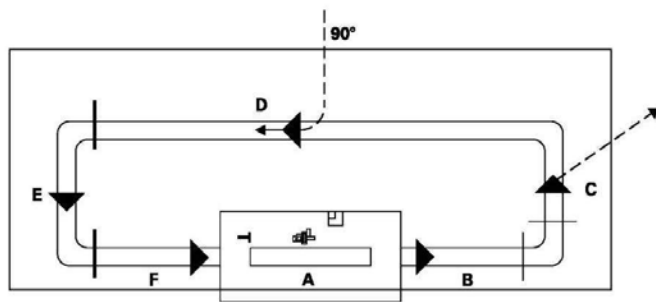
Figuur 2: het standaard luchtverkeerscircuit

- A. Start- en landingsbaan
- B. Startbeen
- C. Dwarswindbeen
- D. Rugwindbeen
- E. Basisbeen
- F. Eindnaderingsbeen
