## ALGEMENE GEGEVENS

Nummer voorval:	2008031
Classificatie:	Ongeval
Datum, tijd <sup>1</sup> voorval:	31 maart 2008, 12.07 uur
Plaats voorval:	Rotterdam Airport (EHRD)
Registratie luchtvaartuig:	PH-KIS
Type luchtvaartuig:	Christen A-1 Husky
Soort luchtvaartuig:	Eénmotorig vliegtuig met een zuigermotor
Soort vlucht:	Sleepvlucht
Fase van de vlucht:	Taxi-in
Schade aan luchtvaartuig:	Zwaar beschadigd
Aantal bemanningsleden:	Een
Aantal passagiers:	Geen
Persoonlijk letsel:	Geen
Overige schade:	Geen
Lichtcondities:	Daglicht

## SAMENVATTING

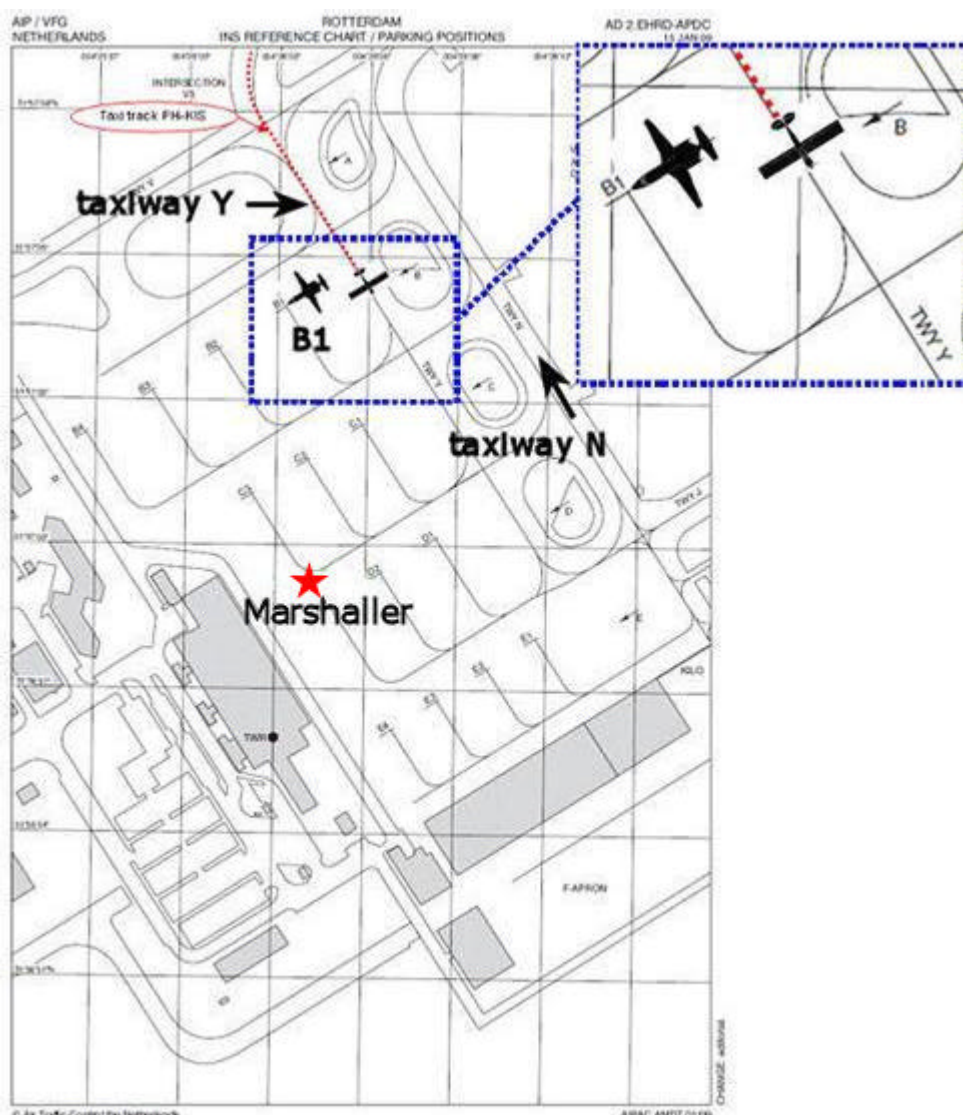
Afbeelding 1: Situatieschets

dat parkeerpositie Bravo 1 (zie afbeelding 1) werd toegewezen voor de run-up test. Er werden geen verdere details over de run-up procedures gegeven.

Rotterdam Airport gebruikt meerdere aangewezen parkeerposities voor vliegtuigen. Deze kunnen worden benaderd via rijbaan Yankee of November (zie afbeelding 1).
