VAN TAXIBAAN GERAAKT

Nummer voorval:	2009062
Classificatie:	Incident
Datum, tijd ¹ voorval:	2 augustus 2009, 14.36 uur
Plaats voorval:	Maastricht Aachen Airport
Registratie luchtvaartuig:	PH-AAY
Type luchtvaartuig:	Airbus A320-232
Soort vlucht:	Commerciële passagiersvlucht
Fase van de vlucht:	Taxiën
Schade aan luchtvaartuig:	Licht
Aantal bemanningsleden:	Twee cockpitbemanning, vier cabinebemanning
Aantal passagiers:	58
Persoonlijk letsel:	Geen
Overige schade	Een lamp van de baanrandverlichting
Lichtcondities:	Daglicht

SAMENVATTING

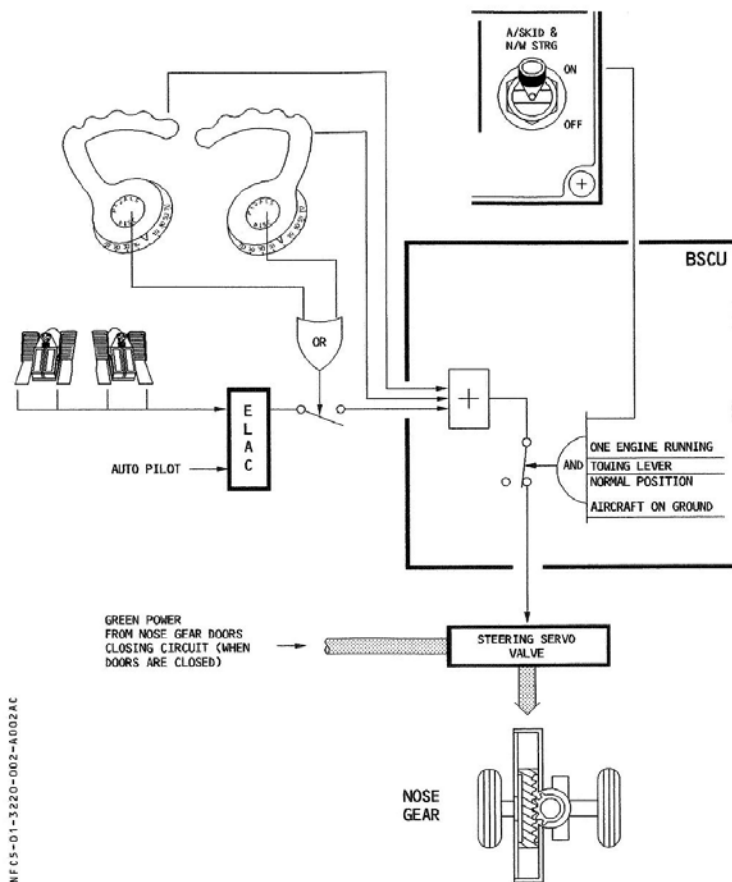
Afbeelding 2: schema van de neuswielbesturing van de A320

Aan alle vier voorwaarden moet zijn voldaan voordat hydraulische druk naar de neuswielbesturingscilinder wordt geleid. De hydraulische druk naar de besturingscilinder wordt via het sluitingssysteem van de neuswieldeuren geleid.
