NOODLANDING DOOR NABIJHEID HELIKOPTER

Nummer voorval: 2009095
Classificatie: Ongeval
Datum, tijd² voorval: 30 april 2009, 18.45 uur
Plaats voorval: Scheveningen strand

Registratie: PH-9E9
Type luchtvaartuig: PapTeam PAP ROS 125 GB
Soort luchtvaartuig: Gemotoriseerde parachute
Soort vlucht: Lokale vlucht
Fase van de vlucht: Kruisvlucht
Schade aan luchtvaartuig: Aanzienlijk
Aantal bemanningsleden: Eén
Aantal passagiers: Geen
Persoonlijk letsel: Geen

Registratie: PH-RPZ
Type luchtvaartuig: MBB BO 105 CBS-4
Soort luchtvaartuig: Helikopter
Soort vlucht: Politievlucht
Fase van de vlucht: Kruisvlucht
Schade aan luchtvaartuig: Geen
Aantal bemanningsleden: Twee

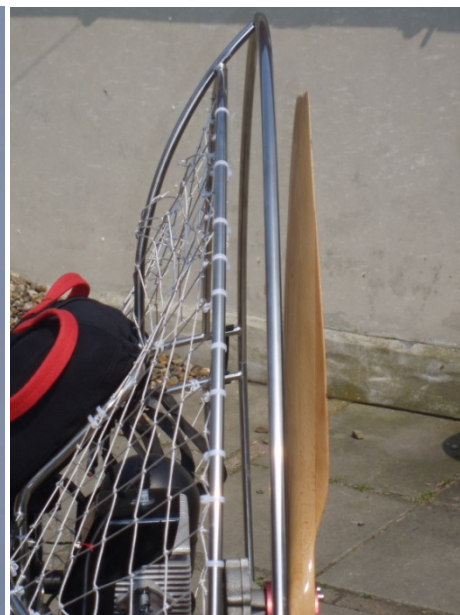
Figuur 4: propeller, frame en net (bron: eigenaar)

Uit het overzicht van het KNMI blijkt dat de wind op de hoogte waarop de luchtvaartuigen zich bevonden vrij zwak was en dat er geen turbulentie was. Dit had tot gevolg dat de door de helikopter gegenereerde wervelingen niet snel "uit elkaar waaiden". Geconcludeerd wordt dat de door de helikopter veroorzaakte wervelingen er waarschijnlijk voor hebben gezorgd dat het scherm kortstondig (gedeeltelijk) inklapte. Op het moment dat het ingeklapte scherm weer opende werd de opgelopen verticale snelheid abrupt afgeremd. Het is aannemelijk dat hierbij zodanige krachten zijn opgetreden dat de propellerbladen de propellerkooi hebben geraakt, waardoor de beschadigingen zijn ontstaan.

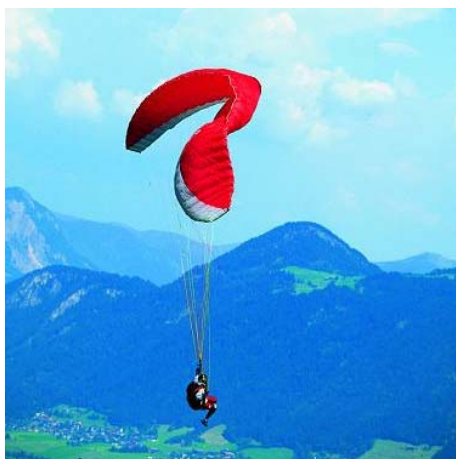
*Figuur 7: Gedeeltelijke inkluiper
(Bron: Deutscher Hängeleiterverband)*

Door de afwezigheid van een starre structuur is een scherm van een paramoteur extra gevoelig voor turbulentie. De door een helikopter veroorzaakte turbulentie kan dus bij een nabij vliegend schermvliegtuig leiden tot het inklappen van het scherm. Een zogenoemde inklapper kan vooral dicht bij de grond (enkele tientallen meters), fatale gevolgen hebben doordat er onvoldoende tijd is voor het scherm om te openen of voor de bestuurder om het noodscherm te gebruiken.
