NOODLANDING NA MOTORSTORING

Nummer voorval:	2010015
Classificatie:	Ongeval
Datum, tijd ¹ voorval:	14 maart 2010, 14.45 uur
Plaats voorval:	Eastermar
Registratie luchtvaartuig:	PH-DAY
Type luchtvaartuig:	Ultravia Pelican PL
Soort luchtvaartuig:	Eenmotorig propellervliegtuig (zelfbouw)
Soort vlucht:	Lokale vlucht
Fase van de vlucht:	Landing
Schade aan luchtvaartuig:	Zwaar
Aantal bemanningsleden:	Eén
Aantal passagiers:	Eén
Persoonlijk letsel:	Geen
Overige schade:	Geen
Lichtcondities:	Daglicht

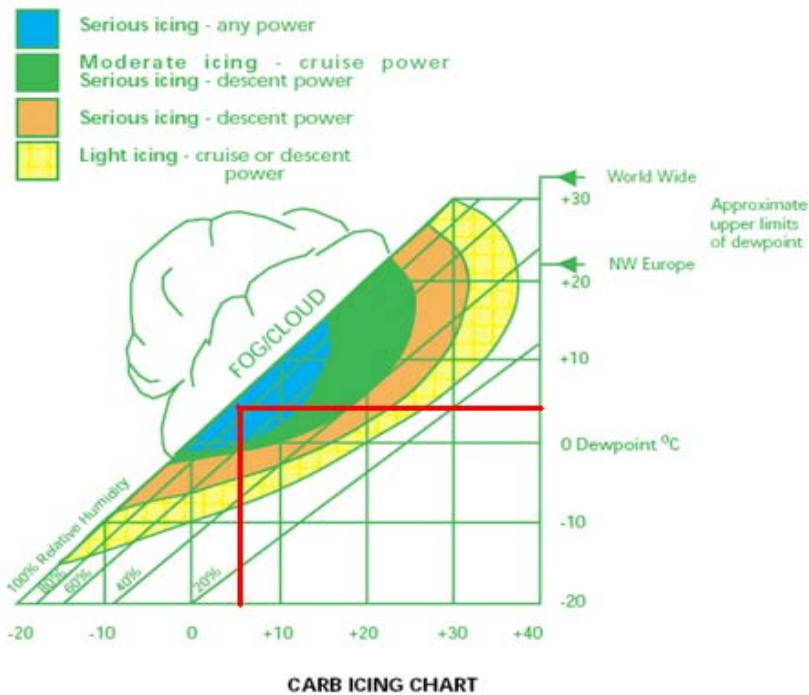
De figuur hieronder geeft aan wat de kans is op ijsvorming bij verschillende temperatuur- en dauwpuntcombinaties.⁴ Bij dit ongeval was de temperatuur op grondniveau 6,6 °C en het dauwpunt 3,9 °C en op 1000 voet 4,0 °C met een dauwpunt van 2,5 °C. In de grafiek wordt zichtbaar dat bij deze omstandigheden de kans op ijsvorming zeer groot is.

Figuur 2: grafiek die de kans op ijsvorming aangeeft (bron: CAA-UK)
