SPORTVLIEGTUIG VEROORZAAKT GEVAARLIJKE SITUATIE BIJ SCHIPHOL

Nummer voorval:	2010057
Classificatie:	Ernstig incident
Datum, tijd ² voorval:	6 augustus 2010, 10.30 uur
Plaats voorval:	Plaatselijk luchtverkeersleidingsgebied Schiphol
Registratie:	PH-BZN
Type luchtvaartuig:	Fuji FA-200-180AO
Soort luchtvaartuig:	Eenmotorig propellervliegtuig
Soort vlucht:	Pleziervlucht
Fase van de vlucht:	En route
Schade aan luchtvaartuig:	Geen
Aantal bemanningsleden:	Twee
Aantal passagiers:	Twee
Persoonlijk letsel:	Geen
Overige schade:	Geen
Lichtcondities:	Daglicht

De PH-BZN vloog zonder toestemming in het plaatselijk luchtverkeersleidingsgebied van de luchthaven Schiphol. Het vliegtuig kwam daarbij zo dicht in de buurt van twee verkeersvliegtuigen dat deze een uitwijkmanoeuvre moesten maken.

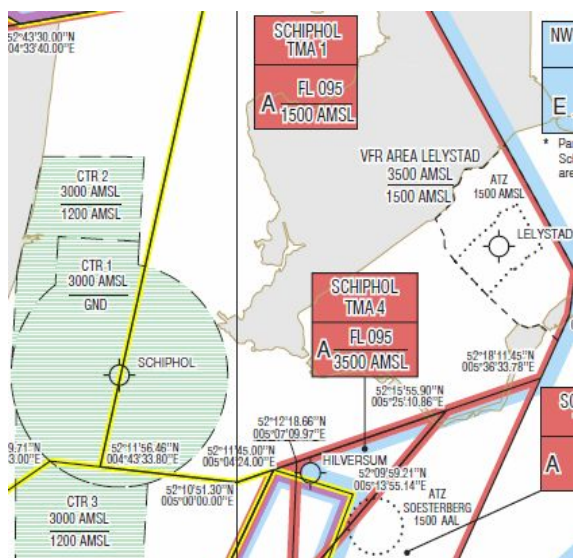
Figuur 2: luchtruimstructuur bij Schiphol

Het plaatselijk luchtverkeersleidingsgebied van Schiphol bestaat uit drie delen: CTR1, CTR2 en CTR3 (zie figuur 2). CTR1 heeft de verticale afmeting vanaf de grond tot een hoogte van 3000 voet, CTR2 en CTR3 beginnen op een hoogte van 1200 voet en lopen door tot een hoogte van 3000 voet. Het plaatselijk luchtverkeersleidingsgebied van Schiphol is geclassificeerd als luchtruimklasse C. Dit houdt, zoals eerder vermeld, onder andere in dat tweezijdig radiocontact met en toestemming van de verkeersleiding verplicht zijn in dit luchtruim.

Rondom het plaatselijk luchtverkeersleidingsgebied van Schiphol, ligt het naderingsverkeersleidingsgebied Schiphol (TMA). TMA1 begint op 1500 voet en strekt zich uit tot een hoogte tot FL095.⁶ Het naderingsverkeersleidingsgebied Schiphol (TMA) is geclassificeerd als luchtruimklasse A wat onder andere inhoudt dat er geen VFR-verkeer⁷ is toegestaan.

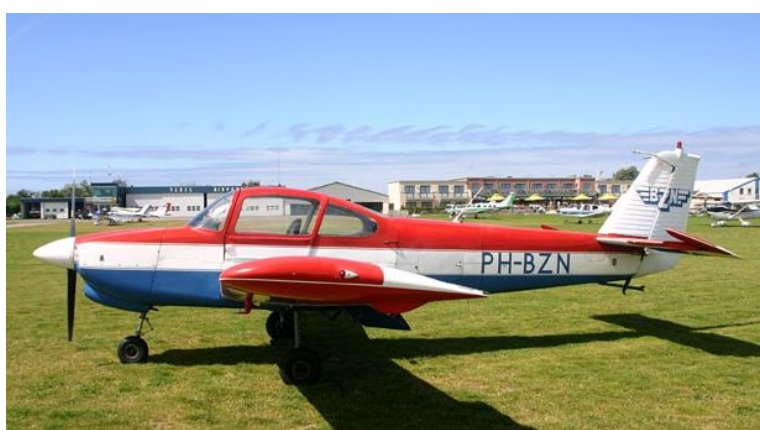
Figuur 4: PH-BZN (bron: M. de Bruijn)

De PH-BZN is een eenmotorig propellervliegtuig, model laagdekker, voorzien van vier zitplaatsen van het merk en type Fuji FA-200-180AO (zie figuur 4).

Inspecteurs van de Inspectie Verkeer en Waterstaat hebben het vliegtuig op 24 augustus 2010 geïnspecteerd. Daarbij is onder andere geconstateerd dat de transponder naar behoren werkte. Er werden wel enige technische defecten aan het vliegtuig geconstateerd maar deze hadden geen relatie met het voorval.

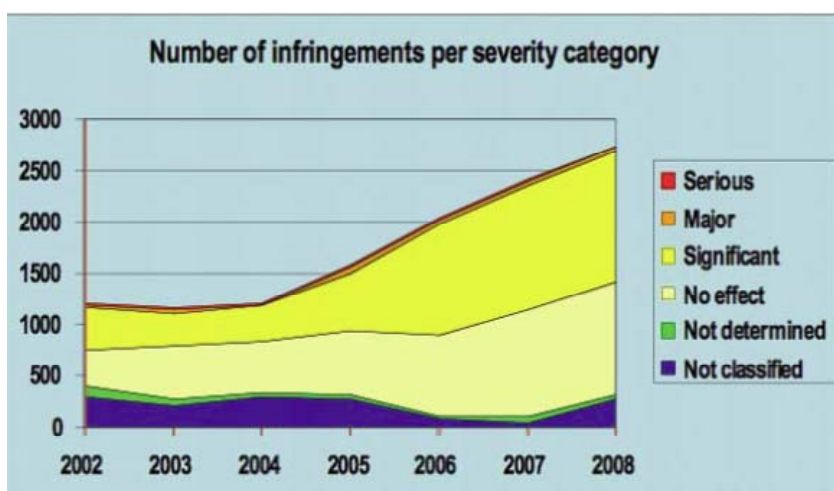
Figuur 5: aantal 'airspace infringements' in Europa (bron: Eurocontrol)

Indien een vliegtuig een gecontroleerd luchtruim binnenvliegt zonder dat daarvoor vooraf een klaring is gevraagd en verkregen, is er sprake van een 'airspace infringement'. 'Airspace infringements' vormen een internationaal probleem dat in toenemende mate voorkomt. Onderstaande figuur toont het aantal 'infringements' binnen Europa

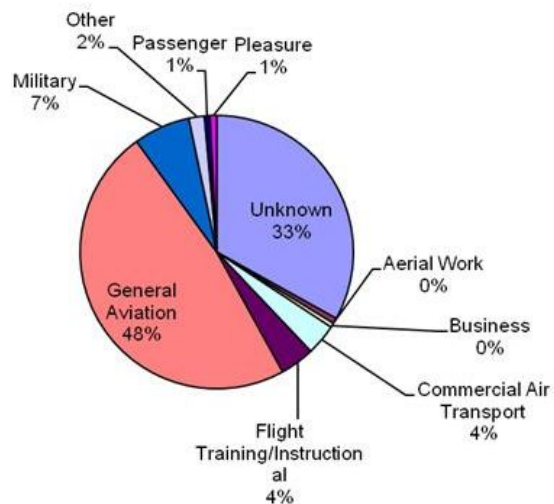
Figuur 6: aantal 'airspace infringements' in Nederland 2007-2010 (bron: IVW)

Uit gegevens van de Inspectie Verkeer en Waterstaat blijkt dat deze voorvallen ook regelmatig voorkomen in het Nederlands luchtruim. In de periode van 2007-2010 zijn er 762 meldingen van 'airspace infringements' gedaan. Nagenoeg de helft, 366 gevallen, is veroorzaakt door de recreatieve luchtvaart. Mogelijk is dit percentage nog hoger omdat van 33% de veroorzakers onbekend is gebleven.

In Nederland is hieraan in eerste instantie invulling gegeven door de Inspectie Verkeer en Waterstaat (IVW). Medewerkers van de IVW gaven voorlichting aan betrokkenen binnen de recreatieve luchtvaart. In verband met de herbezinning op de taken van de IVW is besloten dat dit geen taak van een inspectiedienst is. De proactieve benadering is begin 2010 neergelegd bij de sectorpartijen zoals de KNVvL, AOPA, Koninklijke Luchtmacht, vliegscholen en vliegclubs. Daarnaast is het Directoraat-Generaal Luchtvaart en Maritieme Zaken (DGLM) belast met de coördinatie van de uitvoering van het Europese actieplan in Nederland. Het zogenaamde 'infringementteam' van de IVW houdt zich nu alleen bezig met reactieve acties door het onderzoeken van gepleegde 'infringements'.
