NOODLANDING NA TECHNISCH DEFECT

Nummer voorval:	2011026
Classificatie:	Ongeval
Datum, tijd ² voorval:	11 mei 2011, rond 15.15 uur
Plaats voorval:	Veghel
Registratie luchtvaartuig:	PH-HHF
Type luchtvaartuig:	Schweizer 269D
Soort luchtvaartuig:	Helikopter
Soort vlucht:	Commercieel
Fase van de vlucht:	Kruisvlucht
Schade aan luchtvaartuig:	Uitgebrand
Cockpitbemanning:	Eén
Passagiers:	Geen
Letsel:	Geen
Overige schade:	Brandschade aan het gras van het veld
Lichtcondities:	Daglicht

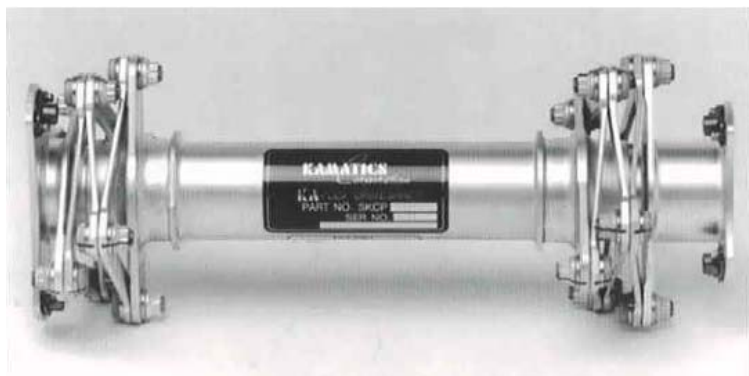
Afbeelding 4: aandrijfjas met KaFlex-koppelingen (bron: www.kamatics.com)

Uit onderzoek aan de motoraandrijfjas bleek dat de KaFlex-koppeling van de aandrijfjas tussen de motor en de onderste snaarpoelie was gebroken. De voorste KaFlex was bevestigd aan de motoraandrijfadapter en was verbonden gebleven met de motor. Het vertoonde een breuk in één van de voorste aandrijfnokken en breuken in verschillende flexibele lamellen (zie figuur 5 en 6).

Een eerste onderzoek van het breukvlak van de KaFlex-aandrijfnok werd uitgevoerd door het NLR. Uit de bevindingen kwam metaalmoeheid als een mogelijke breukoorzaak. Ter bevestiging van de initiële bevindingen werd de gebroken aandrijfnok naar de NTSB in de Verenigde Staten gezonden. De onderzoeksbevindingen toonden aan dat de breuk zeer vergelijkbaar lijkt met een gebroken KaFlex-koppeling bij een andere gebeurtenis. Er zitten metaalmoeheidsscheuren in de aandrijfzijde van de aandrijfnok die hun oorsprong vinden in de buurt van, maar niet in het boutgat. Een correcte aandrijfjassuitlijning is belangrijk om metaalmoeheid te voorkomen. Een verkeerde uitlijning kan zijn veroorzaakt door doorgebogen motorisolatiebevestigingen.
