ONDERZOEKSRaad
VOOR VEILIGHEID

Kwartaalrapportage Luchtvaart

juli-september 2015

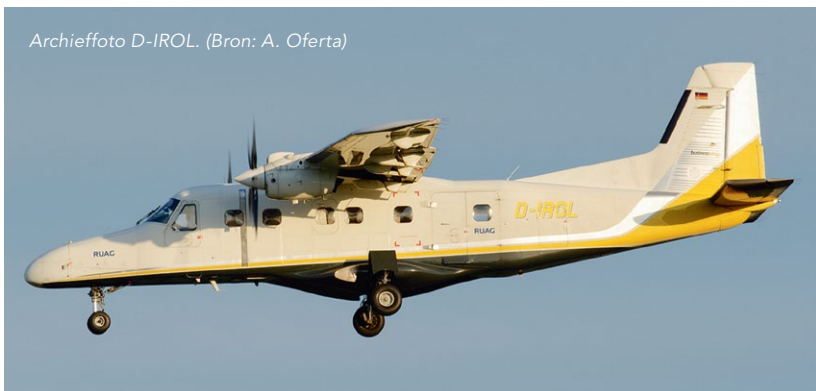
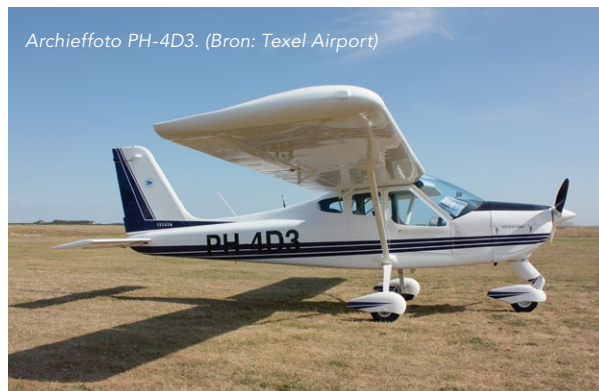
Bijna-botsing, Tecnam P 92 ECHO SUPER, PH-4D3, Dornier Do-228-100, D-IROL, nabij Lelystad Airport, 1 augustus 2015

Er vond een ernstig incident plaats toen twee vliegtuigen elkaar naderden bij Lelystad Airport. Het ene vliegtuig was een Tecnam P 92 Echo Super, een eenmotorige *Micro Light Aeroplane*, met aan boord twee personen die een recreatieve lokale vlucht maakten onder zichtvliegvoorschriften.

Volgens voorlopige informatie vloog het vliegtuig op een hoogte van ongeveer 800 voet parallel aan de autosnelweg A6 in noordoostelijke richting. Op ruim een kilometer ten zuidwesten van het verplichte meldingspunt Victor voor *Micro Light Aeroplanes* die gaan invoegen in het circuit van Lelystad Airport zag de piloot ineens een ander vliegtuig zodanig dichtbij naderen vanuit het noordwesten dat hij een uitwijkmanoeuvre maakte om een botsing te voorkomen.

Het andere vliegtuig betrof een door twee schroef-turbinemotoren aangedreven Dornier Do-228-100, die een commerciële vlucht uitvoerde, met aan boord twee piloten en zestien passagiers. Het toestel was opgestegen van Texel Airport en vloog eveneens onder zichtvliegvoorschriften naar Lelystad Airport. Beide toestellen landden kort daarna op Lelystad Airport.

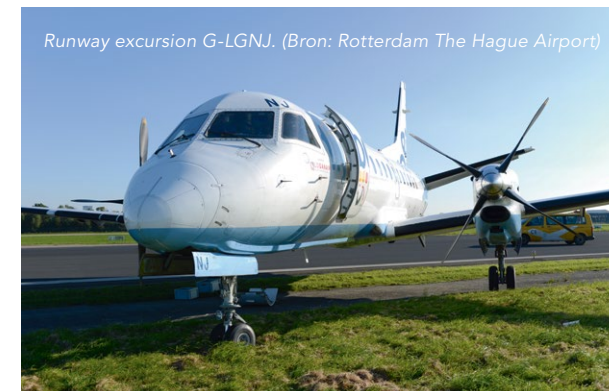
Runway excursion als gevolg van lekkage in hydraulisch systeem, Saab 340B, G-LGNJ, Rotterdam The Hague Airport, 30 september 2015

De door twee schroefturbinemotoren aangedreven Saab 340B steeg op van Rotterdam The Hague Airport voor een chartervlucht naar Aberdeen International Airport in Schotland. Aan boord bevonden zich drie bemanningsleden - twee piloten en een cabinebemanninglid - en vijftien passagiers. Kort na de start in de klim, op circa 400 voet hoogte, selecteerde de bemanning de flaps omhoog en gaf het *master caution* systeem in de cockpit aan dat er een probleem was met het hydraulische systeem.

De bemanning besloot daarop naar het nabijgelegen wachtpatroon te vliegen. Hier voerde de bemanning de van toepassing zijnde checklists uit, maakte een spoedoproep (PAN-radiobbericht) en vloog terug naar Rotterdam The Hague Airport. De luchthavenbrandweer ging uit voorzorg bij de landingsbaan staan. Tijdens de nadering van de baan meldde de bemanning dat het vliegtuig waarschijnlijk geen neuswielbesturing zou hebben bij de landing. Na de landing kwam het vliegtuig tot stilstand op baan 06 nabij intersectie V4, waarna het even later langzaam met het neuswiel het gras inreed. De bemanning besloot vervolgens tot evacuatie van de inzittenden. Er vielen geen gewonden.

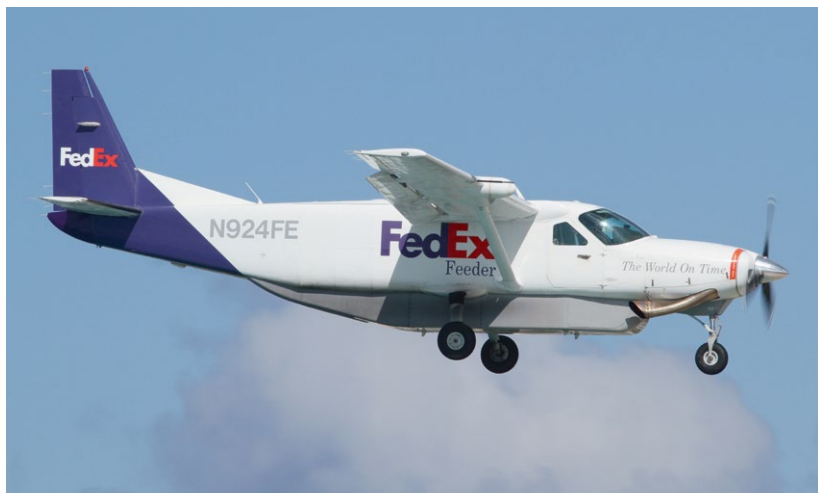
Op enige afstand van navigatiepunt DANDE ondervond de piloot gedurende ongeveer een halve minuut een intense witte rook in de cockpit die afkomstig was van de motor. De piloot deed zijn zuurstofmasker op en kort daarna liep het vermogen van de gasturbinemotor terug. De motortemperatuur liep snel op en vervolgens ging er een waarschuwinglampje branden voor een laag oliepeil. Vervolgens spoot olie over het cockpitraam waardoor het zicht voor de piloot ernstig werd belemmerd.

Na een noodoproep aan de luchtverkeersleiding van San Juan week de piloot uit naar het Nederlandse eiland Saba in de Caribische Zee. Op een hoogte van ongeveer 8000 voet, onderweg naar het eiland, stopte de motor en ging de propeller in de vaanstand. Na een mislukte herstart besloot de piloot een noodlanding te maken in zee. Het vliegtuig belandde uiteindelijk op ongeveer een halve mijl uit de kust van Saba in zee.

Archiefphoto N924FE. (Bron: D. Peisker)

De piloot werd door enkele bootrecreanten uit het water gehaald. Snel daarna zonk het vliegtuig; het water ter plaatse is ongeveer 500 meter diep. Uitgaande van de verklaring van de piloot, en het feit dat het vliegtuig op de diepte waarop het zich bevindt niet is te onderzoeken, wordt aangenomen dat er sprake was van een motorstoring als gevolg van plotseling extreem verlies van motorolie.
