ONDERZOEKSRaad
VOOR VEILIGHEID

Kwartaalrapportage Luchtvaart

januari-maart 2014

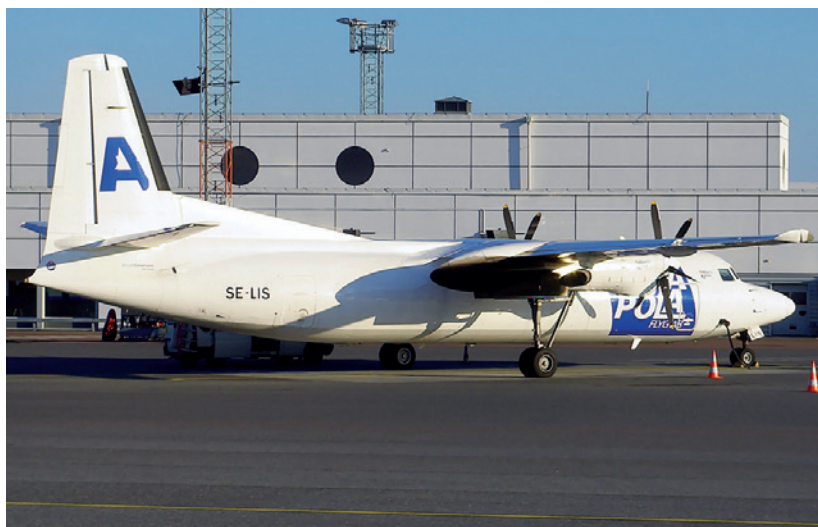
Archieffoto SE-LIS (bron: N. Ustinov)

De Fokker 50 is na de landing naast de baan tot stilstand gekomen. Bij dit voorval raakte niemand gewond en bleef het vliegtuig onbeschadigd.

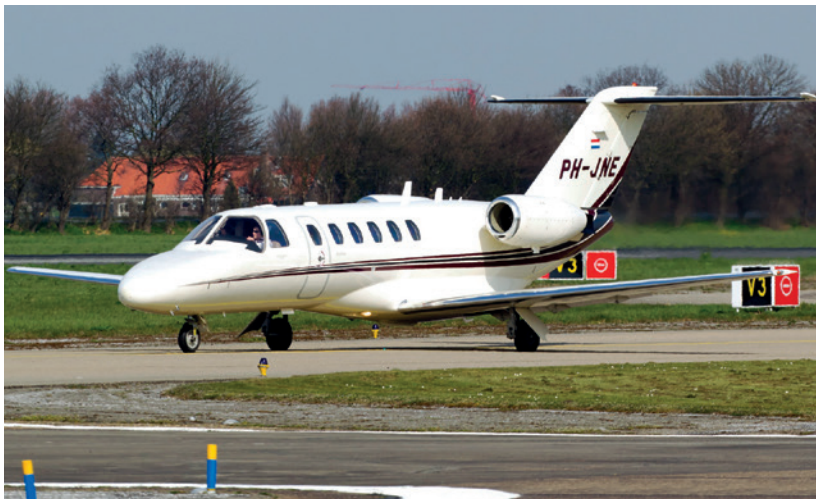
Archieffoto PH-JNE (bron: JVL.Holland)

Gedurende drie seconden kreeg het vliegtuig te maken met een rugwind van 32 knopen. Het gevolg hiervan was dat het vliegtuig de landing op de baandrempel maakte, circa 300 meter vóór het beoogde landingspunt. De hoge daalsnelheid tijdens de nadering resulteerde in een harde landing met aanzienlijke schade aan het vliegtuig.

Naar aanleiding van dit onderzoek heeft de Australian Transport Safety Board (ATSB) aanbevelingen gedaan. De operator heeft de wijze waarop zij om gaat met weer-

gegevens verbeterd en een simulatorprogramma samengesteld waarin extra aandacht aan 'windshear' procedures wordt besteed.

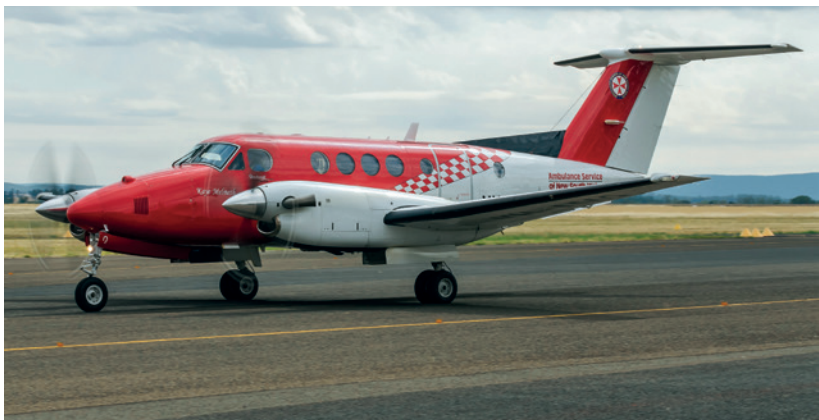
Archieffoto VH-AMQ (bron: J. Laing)

Bijna-botsing, Schempp-Hirth Ventus, PH-1234, Hawker B200, VH-AMQ, Griffith Airport (Australië), 6 januari 2013

Omstreeks 14.00 uur lokale tijd kwamen twee luchtvaartuigen dicht bij elkaar in het ongecontroleerde luchtruim rondom Griffith Airport. De betrokken toestellen waren een Hawker B200, een tweemotorig propellervliegtuig en een zweefvliegtuig van het type Ventus. De Ventus maakte deel uit van een groep van meer dan dertig zweefvliegtuigen die een competitievlucht maakte.
