ONDERZOEKRAAD
VOOR VEILIGHEID

Dodelijke val overboord tijdens ladingwerkzaamheden

Ms. Azoresborg, Bilbao, Spanje

Den Haag, mei 2014

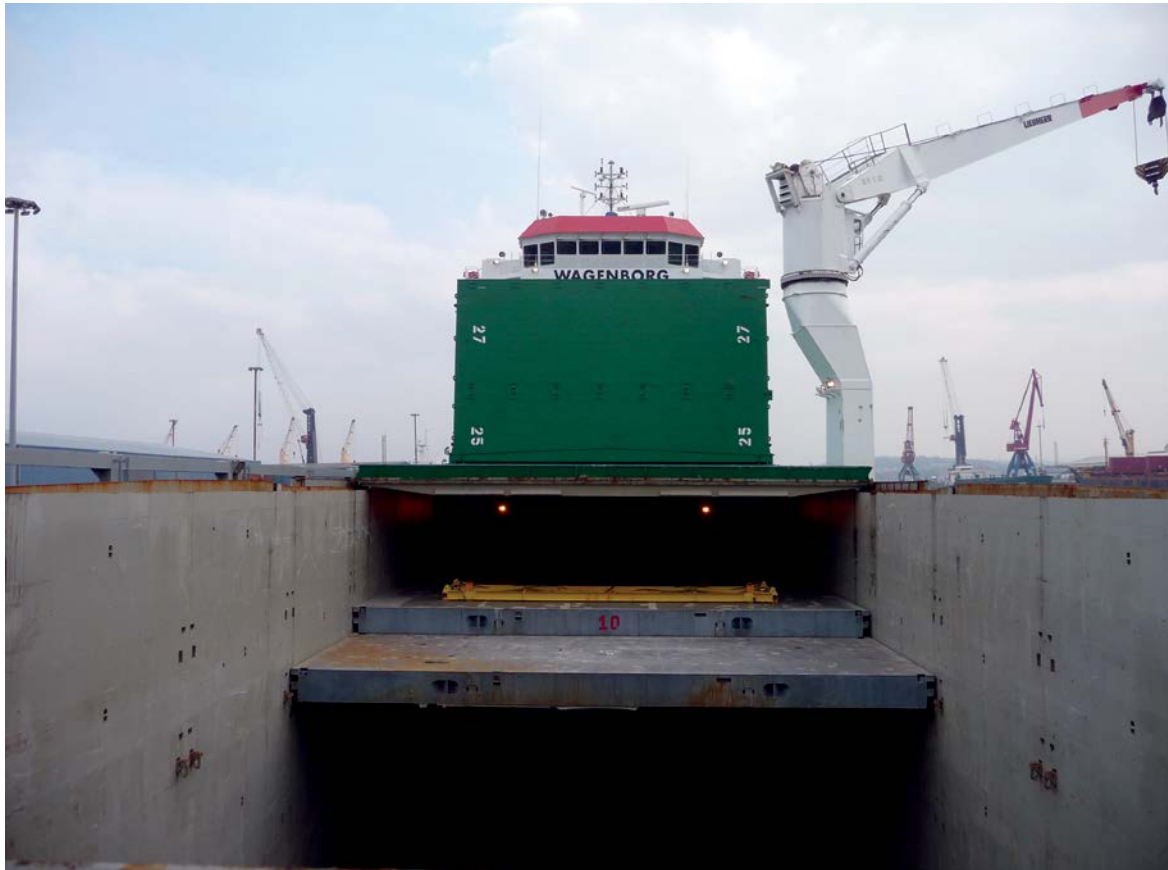
Figuur 2: Een tussendeck aan boord van de Azoresborg (ruim 2). (Bron: Onderzoeksraad voor Veiligheid)

Tussendekken worden gebruikt om het ruim in meerdere segmenten te verdelen. Op deze wijze kunnen verschillende soorten ladingen tegelijkertijd worden vervoerd (zie figuur 2). Het tussendek kan in het ruim op drie verschillende hoogtes geplaatst worden en bestaat uit meerdere pontons. Deze pontons wegen elk ongeveer 33 ton. Als de tussendekken niet worden gebruikt om het ruim in segmenten te verdelen, kunnen ze op twee posities aan dek worden opgeslagen. Deze bevinden zich tussen het achterste ruim en de voorkant van de accommodatie. Op deze posities kunnen een aantal pontons zowel in de haven als tijdens de vaart opgeslagen worden. Verder kunnen de pontons in de haven tijdelijk worden opgeslagen tussen het voorste ruim en het voorschip. Tijdens de vaart op zee kunnen de pontons in de ruimen of op de luiken worden opgeslagen.

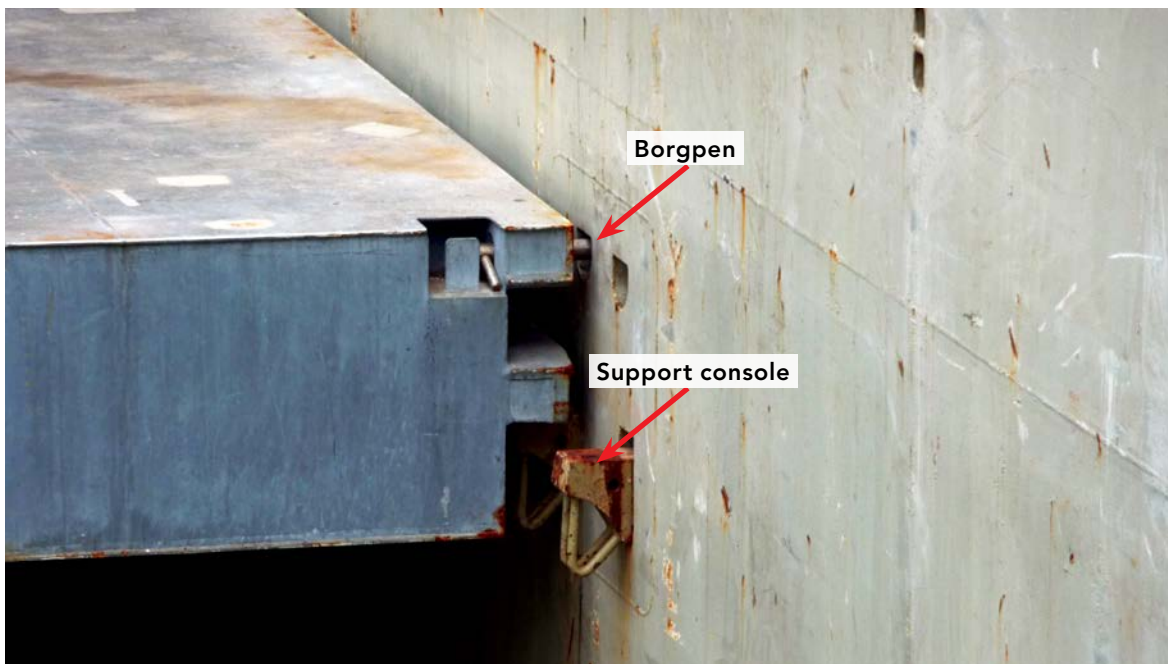
Figuur 3: Consoles in de ruimwand. (Bron: Onderzoeksraad voor Veiligheid)

Elk ponton steunt op vier zogeheten 'support consoles'. Deze consoles wegen elk ongeveer 45 kg. De bemanning dient de consoles handmatig te plaatsen. Het tussendeck wordt, na plaatsing, gezekerd door een borgpen te plaatsen (zie figuur 3).

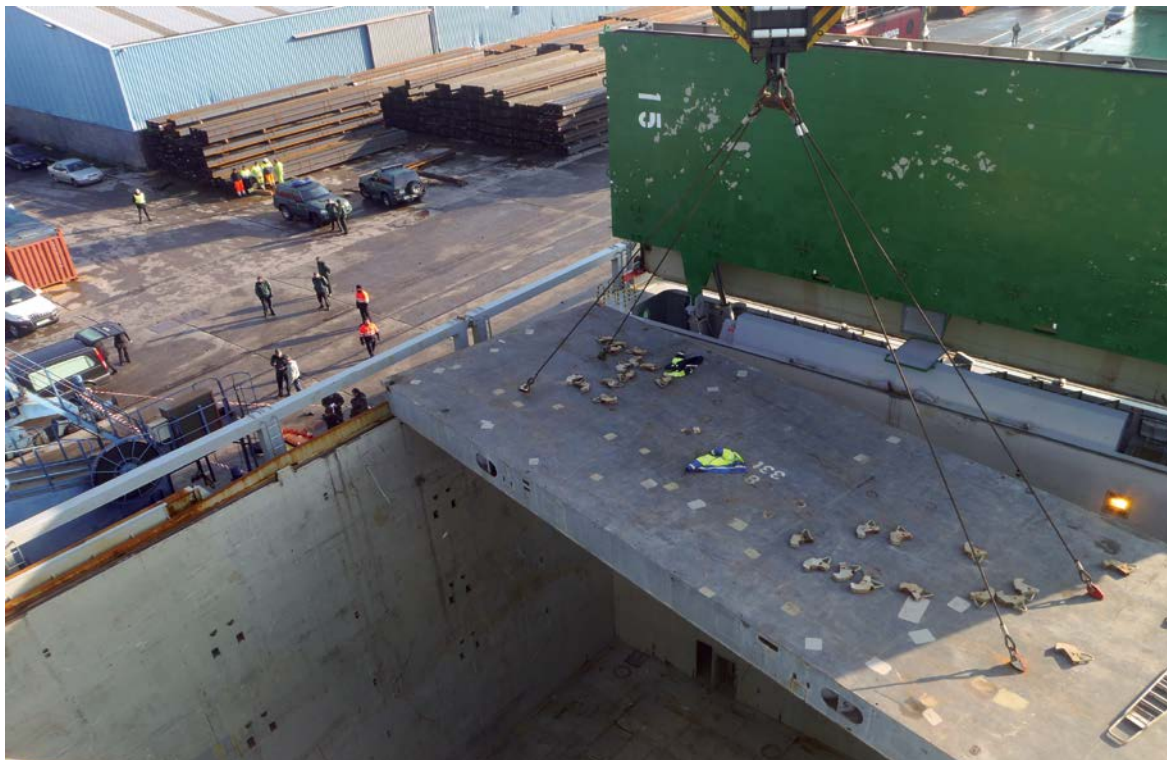
Figuur 4: De ponton als werkplatform. (Bron: Onderzoeksraad voor Veiligheid)

Aan boord van de Azoresborg en de zusterschepen is het gebruikelijk om de consoles te plaatsen door gebruik te maken van een tussendek als werkplatform. De bemanning legt hiertoe de te plaatsen consoles op de ponton en neemt vervolgens ook zelf plaats op de ponton tussen de vier hijskabels, waaraan zij zich met een veiligheidsharnas zekeren (zie figuur 4).
