Twee man overboord in de Oostzee

Ms. Marietje Andrea, Oostzee, 5 december 2013

Den Haag, januari 2015

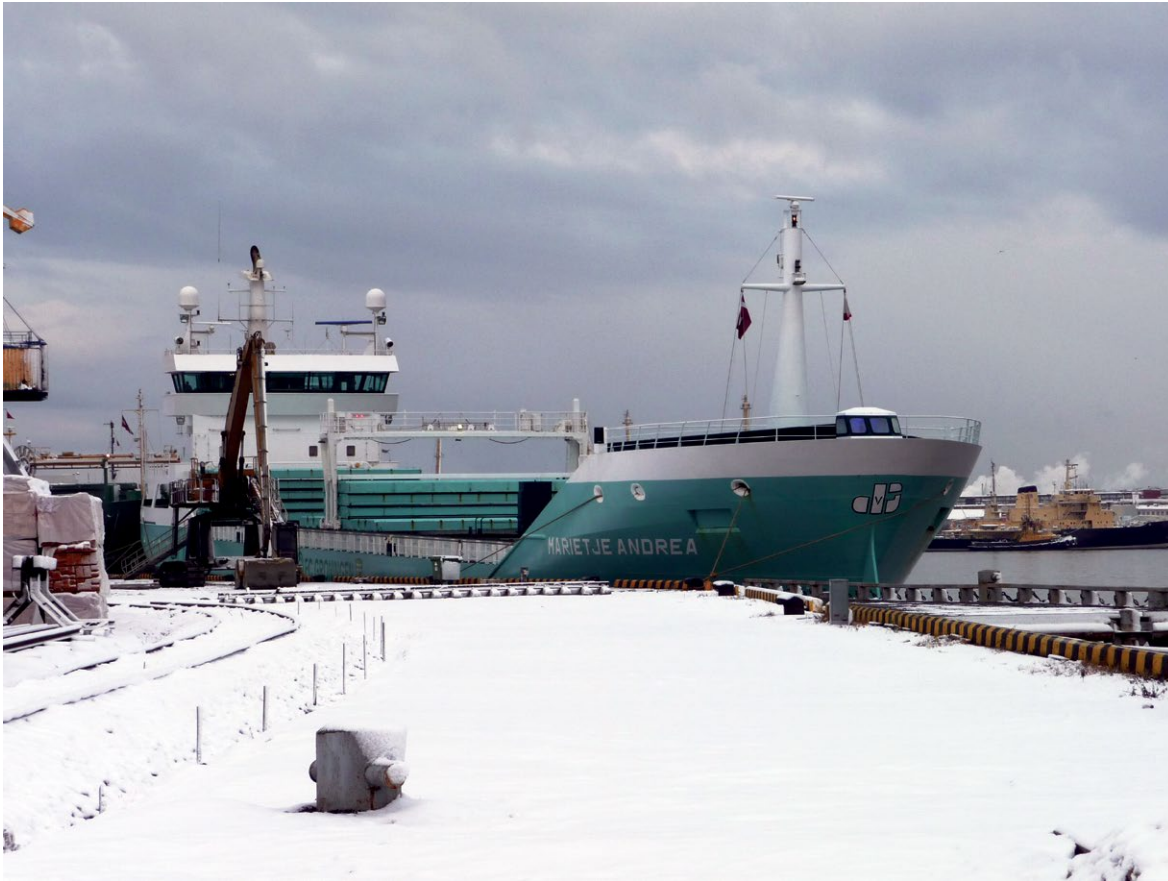
Figuur 1: Marietje Andrea. (Bron: Onderzoeksraad voor Veiligheid)

Het familiebedrijf Rederij Danser van Gent is de eigenaar van het motorschip Marietje Andrea. Het bevrachten vindt plaats via Wagenborg Shipping B.V. Naast de Marietje Andrea beschikt de rederij over twee zusterschepen. De Marietje Andrea is in 2009 gebouwd door Barkmeijer Shipyards in Stroobos, Nederland. De maanden voorafgaand aan het voorval voer de Marietje Andrea met diverse soorten ladingen in de Middellandse Zee en Europa. De Marietje Andrea beschikt over twee ruimen met een totale laadcapaciteit van 5418GT.

De minimaal vereiste bemanningssterkte van de Marietje Andrea is zes personen. Ten tijde van het voorval waren er negen bemanningsleden aan boord, zes met de Nederlandse en drie met de Filippijnse nationaliteit. De officiële werktal aan boord was Engels. Tussen de Nederlandse bemanningsleden werd onderling Nederlands gesproken. Het grootste gedeelte van de bemanning voer al langere tijd bij de rederij. Alle bemanningsleden beschikten over de voorgeschreven vaarbevoegdheden.

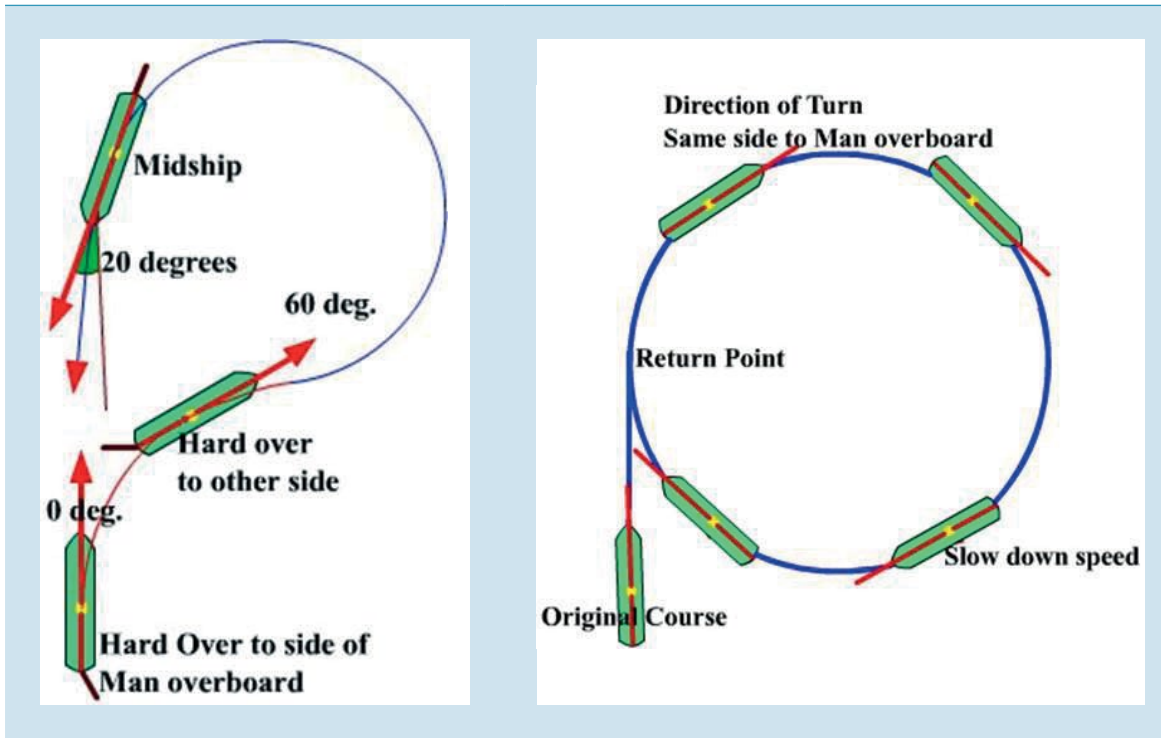
Figuur 7: Williamson turn (L) en Anderson turn (R). (Bron: www.thenauticalnauticalsite.com geraadpleegd op 8 juli 2014)

De Williamson turn heeft als eigenschap dat, mits goed uitgevoerd, het schip op tegenkoers bij de positie van de drenkeling uitkomt. De Williamson turn heeft als nadeel dat de afstand die het schip vaart groot is. Het duurt daarom langer voordat het schip bij de drenkeling terugkeert dan wanneer het schip een Anderson turn uitvoert. De Anderson turn heeft als voordeel dat deze snel is. De Anderson turn is een direct ingezette draai, maar deze garandeert echter niet dat het schip daadwerkelijk bij de positie van de drenkeling terugkomt. De Anderson turn geniet daarom slechts de voorkeur wanneer de weersomstandigheden goed zijn en de brugbemanning de drenkeling gedurende de draai voortdurend in het zicht kan houden. Bijkomend voordeel van de Anderson turn is dat de drenkeling het schip sneller naar zich toe ziet komen.
