# Explosie ethanolmengsel vacuümbandfilter

bij CP Kelco te Nijmegen, 11 juli 2009

*Den Haag, juni 2014*

OVV nummer voorval:	M2009IN0711-01
Datum rapport:	14 mei 2014
Datum voorval:	11 juli 2009
Plaats voorval:	CP Kelco, Winselingseweg, Nijmegen
Typering plaats voorval:	Chemische industrie, productie carboxymethylcellulose (CMC)
Hoeveelheid vrijgekomen stof:	Niet van toepassing <sup>1</sup>
Drempelwaarde stof voor kennisgeving ongeval conform Seveso II richtlijn <sup>2</sup> :	Niet van toepassing, kennisgeving aan de Europese Commissie naar aanleiding van een dodelijk slachtoffer bij het ongeval.
Directe gevaren voorval:	Explosie, brand en het vrijkomen van gevaarlijke stoffen.
Gevolgen voorval:	Eén dodelijk slachtoffer, een deel van de fabriek stond op instorten. De rookwolk was in de wijde omgeving zichtbaar en leidde tot ontruiming van terrassen aan de Waalkade. Daarnaast werd mensen geadviseerd naar binnen te gaan en ramen en deuren te sluiten.

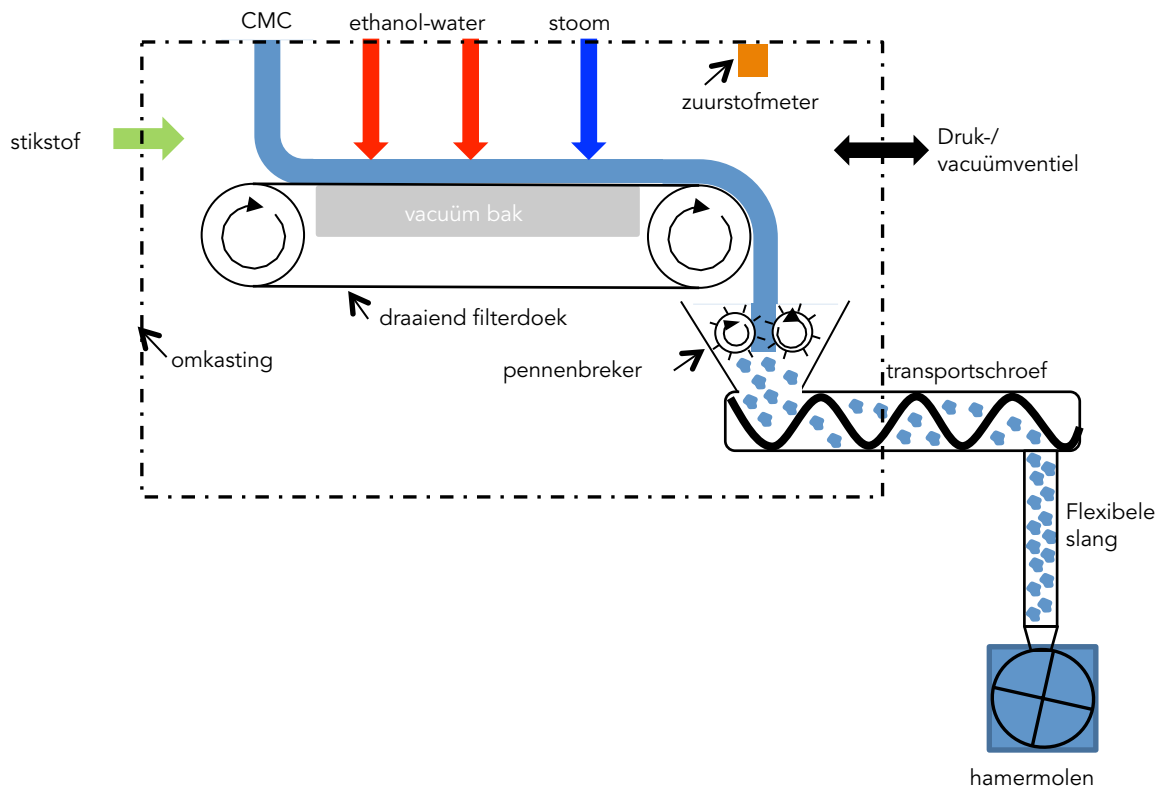
Figuur 3: Schematische weergave van het vacuümbandfilter.

De explosie vond plaats bij de productiestap 'zuiveren van CMC' op het vacuümbandfilter van productielijn 1<sup>7</sup>. Dit is in meer detail weergegeven in figuur 3.

Het vacuümbandfilter bestond uit een continu ronddraaiend filterdoek met daaronder een bak waarin onderdruk heerste. Deze onderdruk werd door vacuümpompen gecreëerd. Aan de voorzijde van het vacuümbandfilter werd CMC slurry op het filterdoek geplaatst. Deze slurry werd vervolgens gezuiverd met een ethanol-watermengsel en met stoom. Door het vacuüm onder het filterdoek werden ethanol en water aan de slurry onttrokken zodat eventuele ongewenste zouten verwijderd werden. Binnen de omkasting stond ook een pennebreker. Deze pennebreker maalde de koek die op het vacuümbandfilter was ontstaan in kleine stukken. Daarna werd de gemalen koek door middel van een transportschroef via een flexibele slang naar de hamermolens geleid. Het vacuümbandfilter is geheel geplaatst in een omkasting. De transportschroef bevindt zich deels in de omkasting.
