ONDERZOEKSRaad
VOOR VEILIGHEID

Kwartaalrapportage Luchtvaart

april-juni 2014

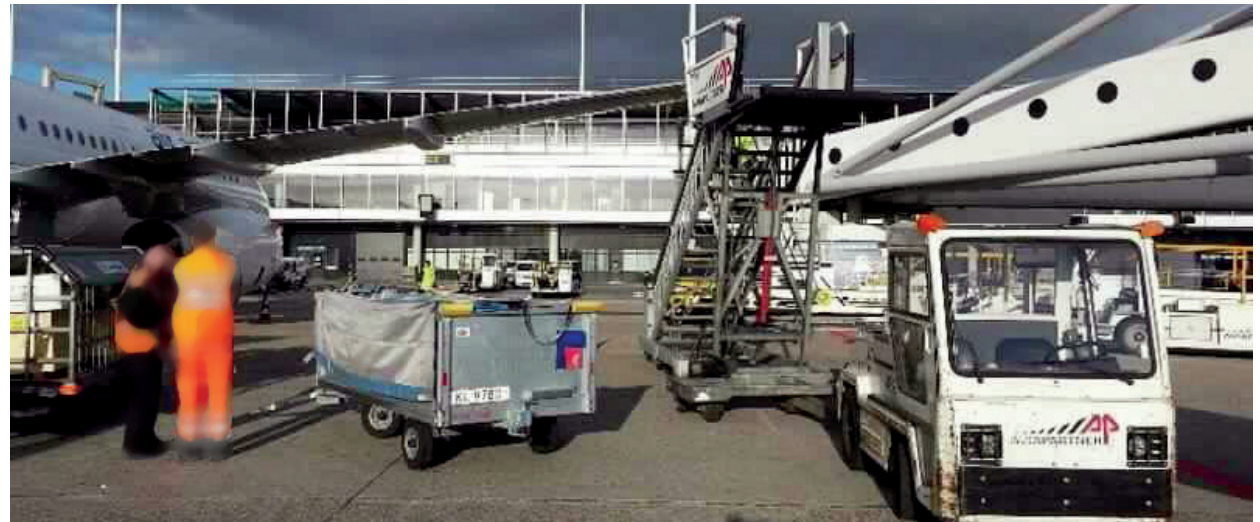
tijd te winnen. De trekker is van het type Charlatte 482 en is elektrisch aangedreven. Nadat het vliegtuig was geparkeerd, hielp de medewerker met het plaatsen van de wielblokken. Tijdens het leggen van de wielblokken zag hij, dat de trap op de aangrenzende VOP vrij kwam en dat deze bij het toestel geplaatst ging worden. Vervolgens is hij in de trekker gestapt om bagagekarren op te halen. De medewerker verklaarde vergeten te zijn dat hij de trap aan de trekker had gekoppeld. Hij was ook niet om de trekker heen gelopen alvorens weg te rijden zodat hij de aangekoppelde trap had kunnen opmerken. Hij maakte ook geen gebruik van de aanwezige extra medewerker om op te letten en reed met de trekker en de gedeeltelijk uitgeschoven trap bij het passeren van de vleugel deels onder de vleugel door. Ook tijdens het rijden merkte de medewerker de aangekoppelde trap niet op (de trap heeft een relatief lichte massa van 1440 kg, het wordt de laatste meters voordat het tegen de vliegtuigromp wordt geplaatst door één persoon met de hand getrokken). Toen de trekker onder de vleugel doorreed, beschadigde de trap de rechter vleugelvoorrand bij de tip. Hierdoor kantelde de trap een beetje waardoor een van de stabilisatiesteunen van de trap een circa 3 meter lange groef in het beton trok. Het vliegtuig liep bij deze aanrijding aanzienlijke schade op.
