ONDERZOEKSRaad
VOOR VEILIGHEID

Rapport van eerste bevindingen Crash van Malaysia Airlines Boeing 777-200 vlucht MH17

Hrabove, Oekraïne - 17 juli 2014

Den Haag, september 2014

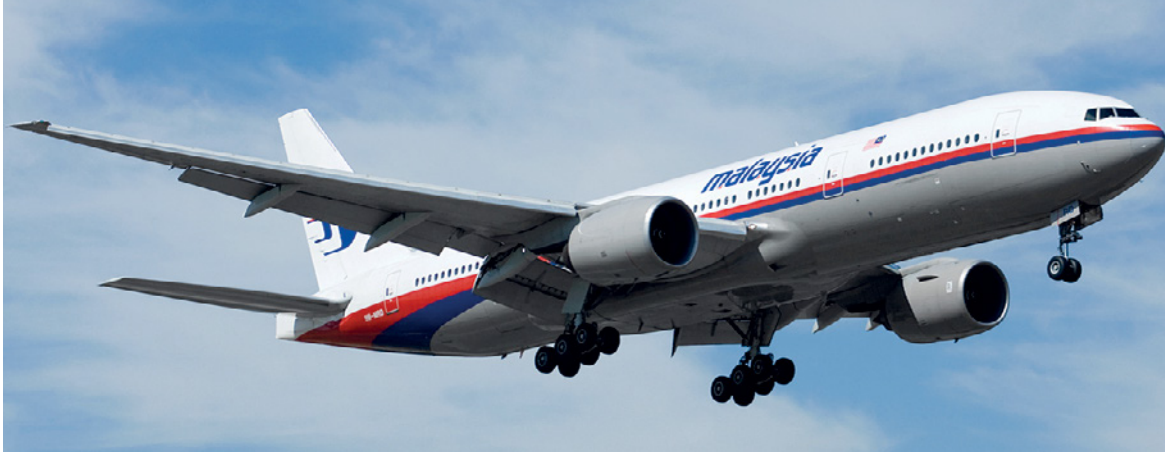
Figuur 1: Archiefphoto van betrokken luchtvaartuig. (Bron: Mir Zafriz, Planespotters.net)

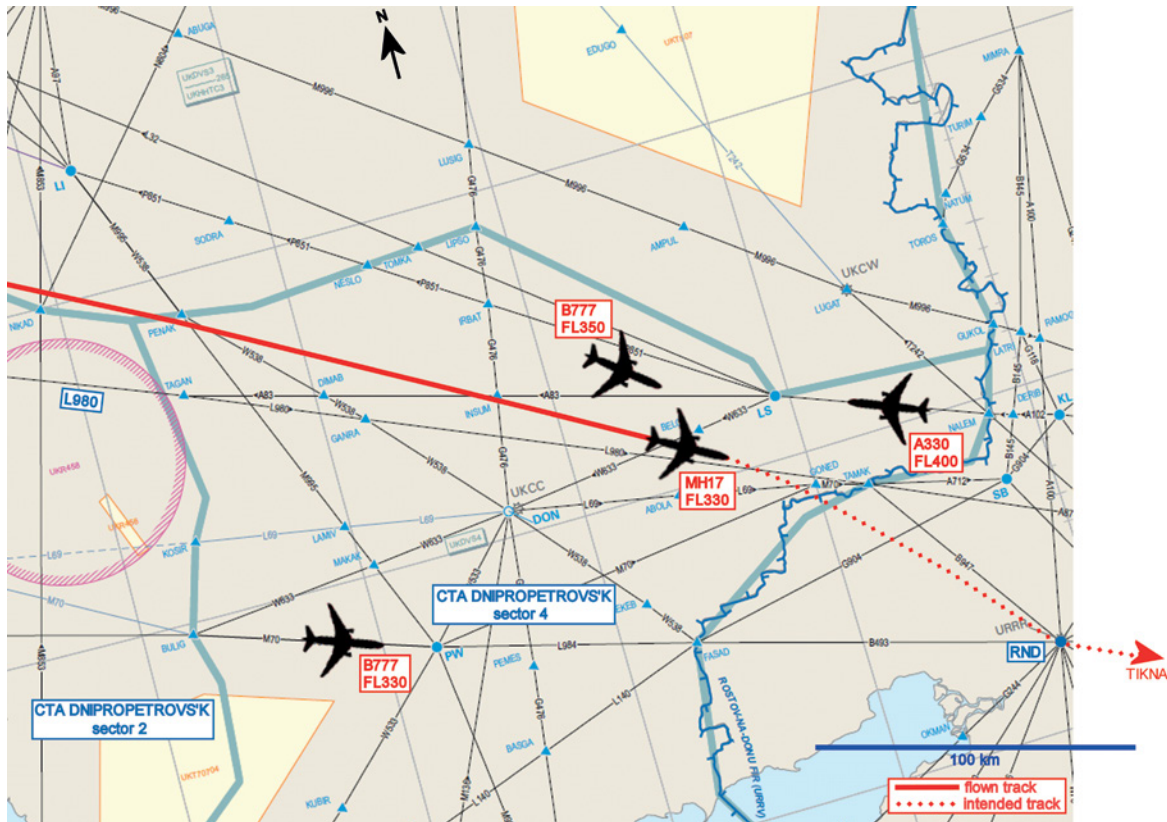
Figuur 2: Beeld van het FIR van Dnjepropetrovsk, CTA 2 en 4, de gevlogen (rode lijn) en de door de luchtverkeersleiding gekeurde (rode stippellijn) route van vlucht MH17. Verder worden type luchtvaartuig en vlieghoogte weergegeven van de drie andere verkeersvliegtuigen die in hetzelfde gebied vlogen (zie 2.5.3). Het beeld toont de situatie om 13.20 uur. (Bron: UkSATSE)

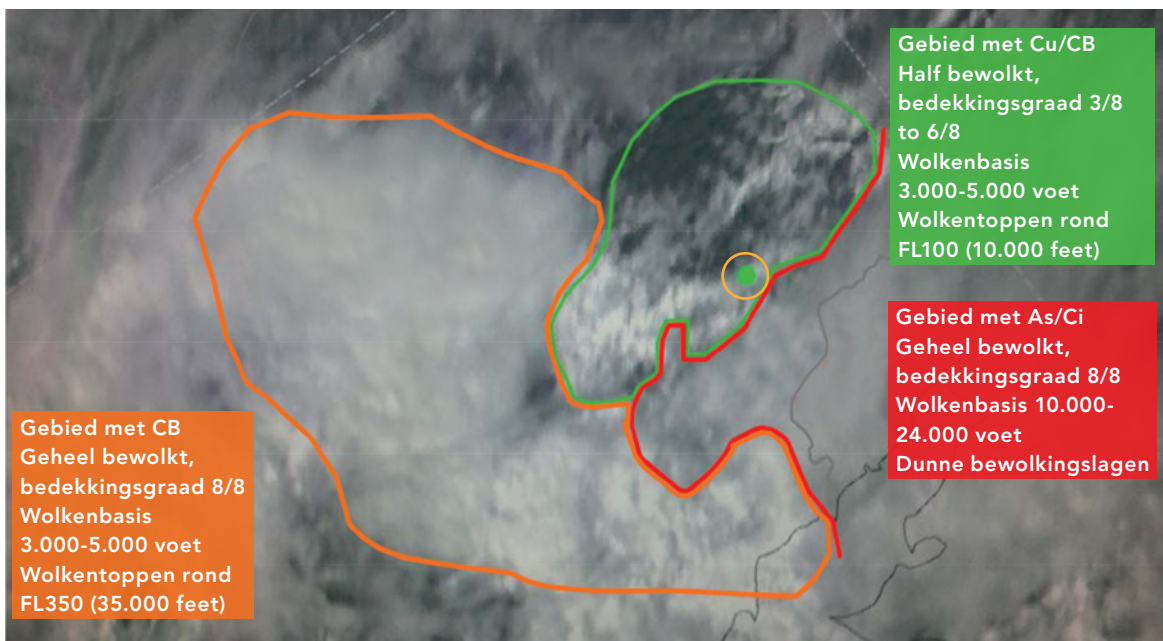
Het oranje gebied vertoont hoofdzakelijk bewolking van het type Cumulonimbus (regenwolken). De wolkenbedekkingsgraad is hier bijna overal 8/8. De wolkenbasis ligt op een hoogte van circa 3.000 tot 5.000 voet, en de wolken toppen reiken tot FL350 (35.000 voet).

Figuur 3: Wolkendek op 17 juli om 12.00 uur.⁹ De omcirkelde groene stip geeft de laatste positie van het vliegtuig aan. Het oranje gebied ten zuidwesten van de ongevalslocatie bevat hoofdzakelijk wolken van het type Cumulonimbus met mogelijke onweersbuien.

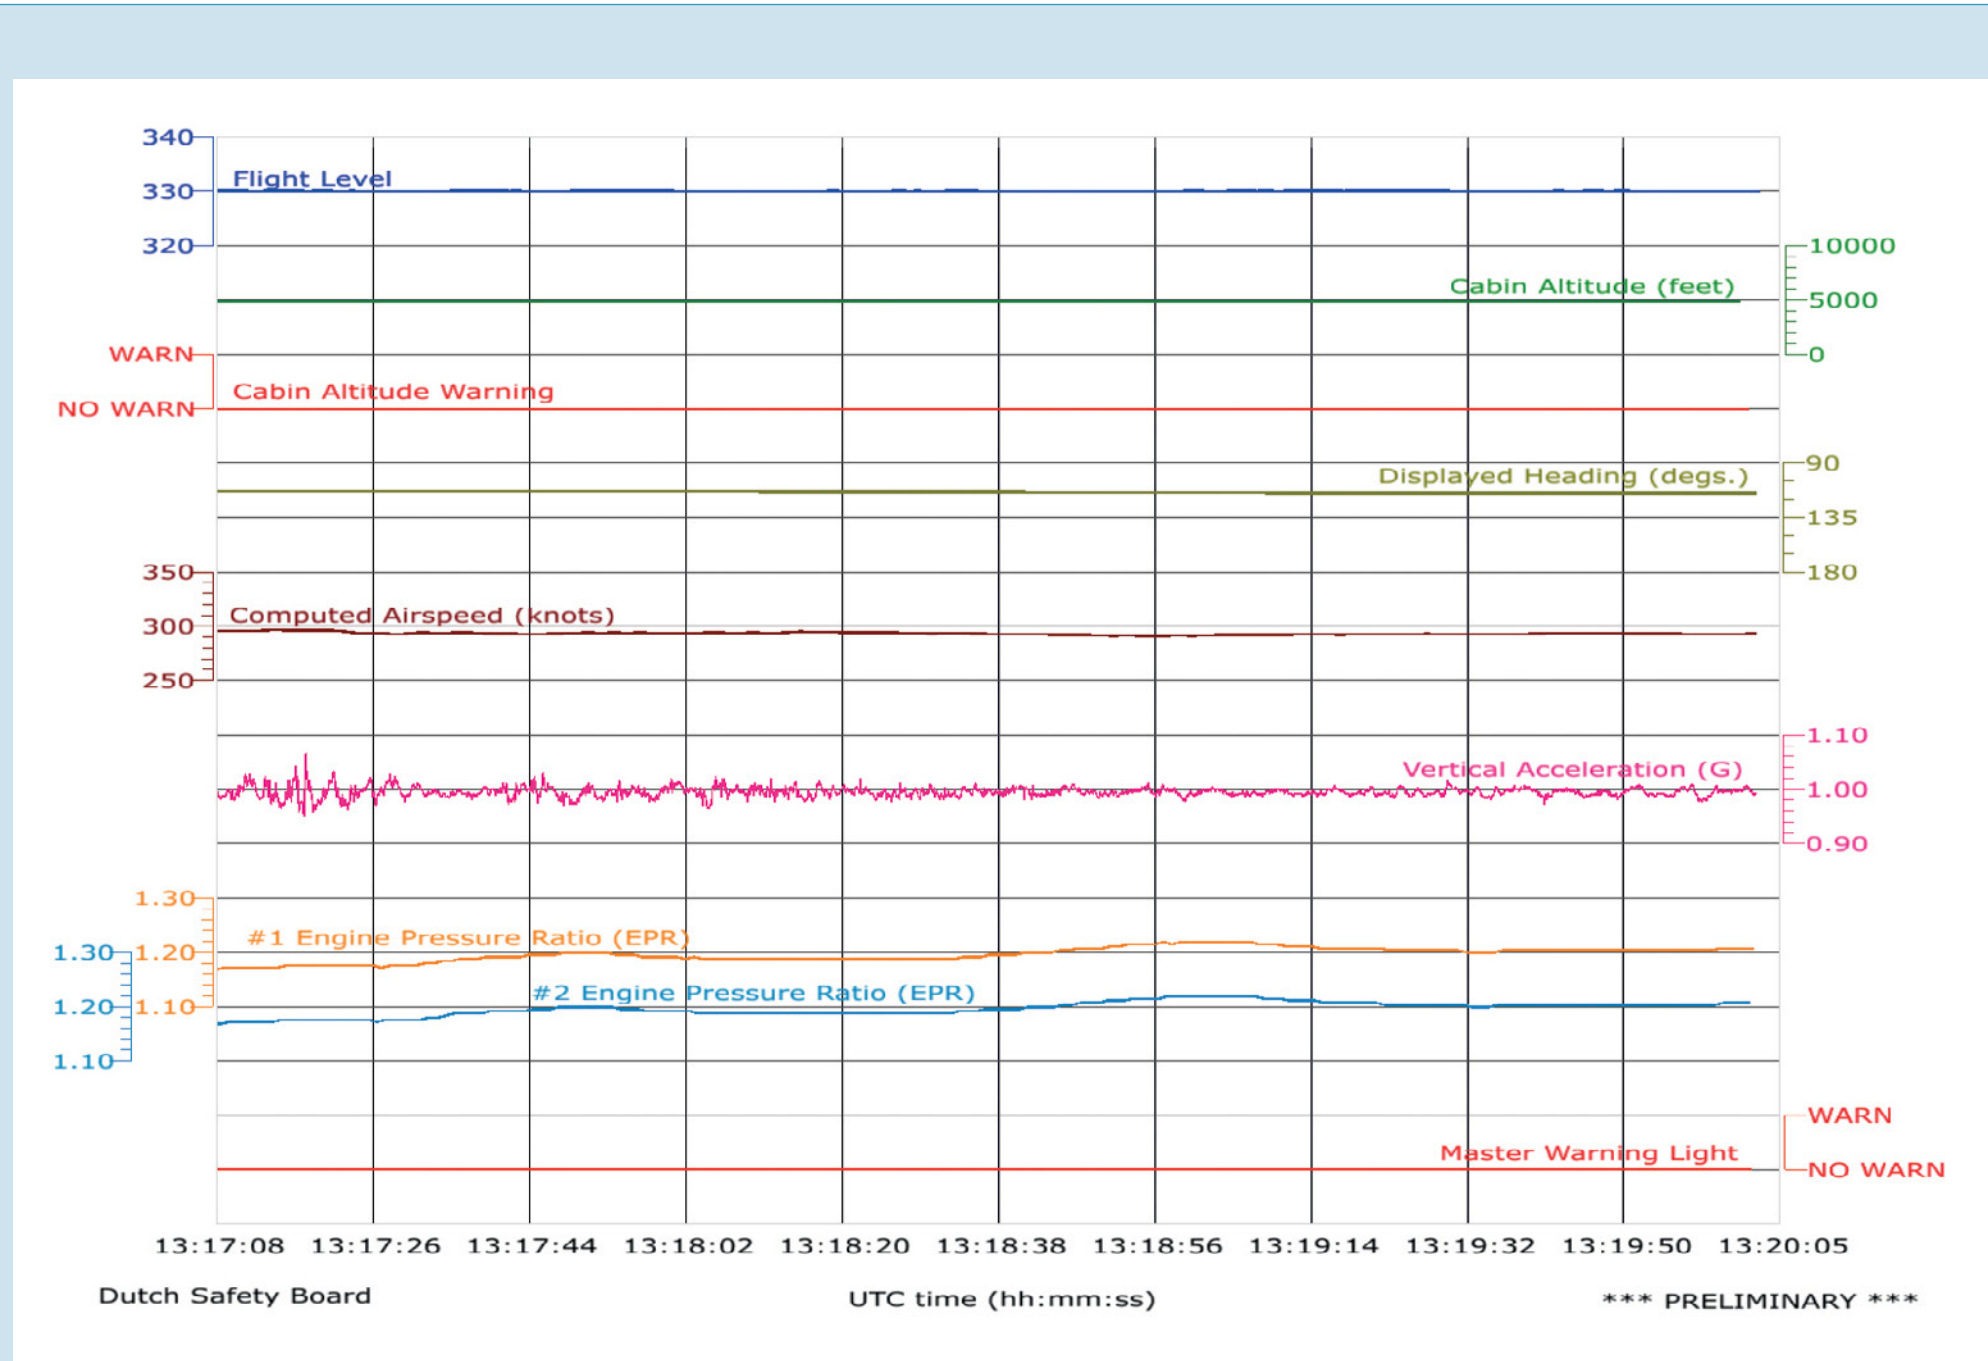
VOORLOPIGE FDR-GEGEVENS

De opnamefrequentie van de verschillende weer-gegeven parameters varieert van acht maal per seconde tot eenmaal per vier seconden. Dit verklaart waarom niet alle lijnen op hetzelfde tijdstip eindigen. De opnamefrequentie wordt hieronder voor iedere parameter tussen haakjes vermeld.
