ONDERZOEKRAAD
VOOR VEILIGHEID

Afstandsverlies tussen twee vliegtuigen boven Uitgeest

Den Haag, mei 2013

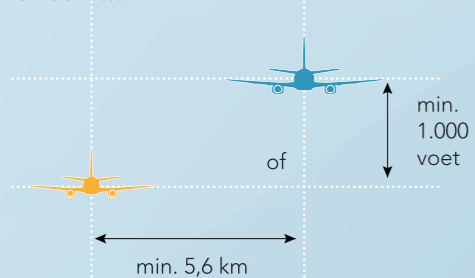
Vanwege de ligging van de banen 18C en 18R moet de onderlinge verticale afstand tussen de vliegtuigen minimaal 1.000 voet zijn (circa 305m).
