PASSAGIERSDEUR VERLOREN TIJDENS DE VLUCHT

Nummer voorval:	2011051
Classificatie:	Incident
Datum, tijd ¹ voorval:	29 juni 2011, 15.43 uur
Plaats voorval:	Noordoost van het dorp Biddinghuizen
Registratie luchtvaartuig:	PH-TIN
Type luchtvaartuig:	Diamond DA 40 D
Soort luchtvaartuig:	Eenmotorig propellervliegtuig
Soort vlucht:	Privévlucht
Fase van de vlucht:	En route
Schade aan luchtvaartuig:	Scharnierbeugels van de passagiersdeur afgebroken, deur verloren
Aantal bemanningsleden:	Eén
Aantal passagiers:	Geen
Persoonlijk letsel:	Geen
Overige schade:	Geen
Lichtcondities:	Daglicht

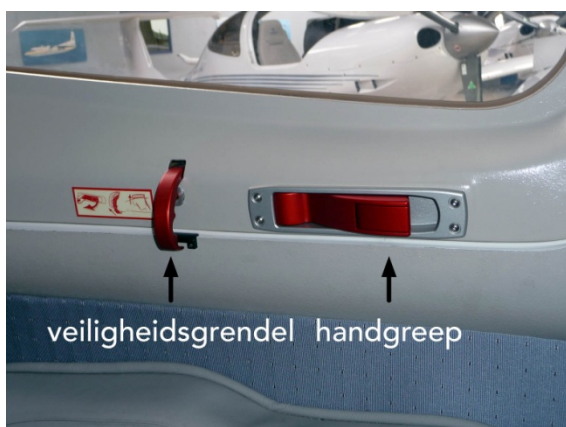
Figuur 1: veiligheidsgrendel en handgreep aan de binnenkant van de passagiersdeur

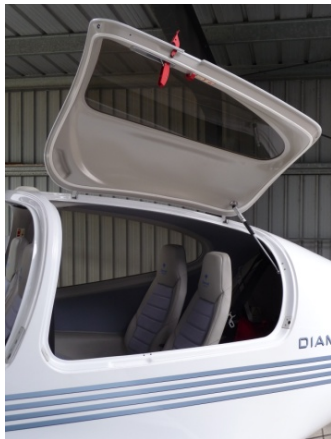
Figuur 6: passagiersdeur

De deur is aan de bovenkant van de romp bevestigd met behulp van twee scharnierbeugels; zie figuur 6. In geval van nood kan de voorste scharnierbeugel worden ontgrendeld door de nooddeurpen (zie figuur 4) met behulp van een hendel in de cabine naar voren te trekken. Als deze beugel is ontgrendeld, kan de passagiersdeur van bovenaf worden open geforceerd. In de normale stand bevindt de nooddeurpen zich in een blind gat in de romp aan de achterzijde van de voorste scharnierbeugel.

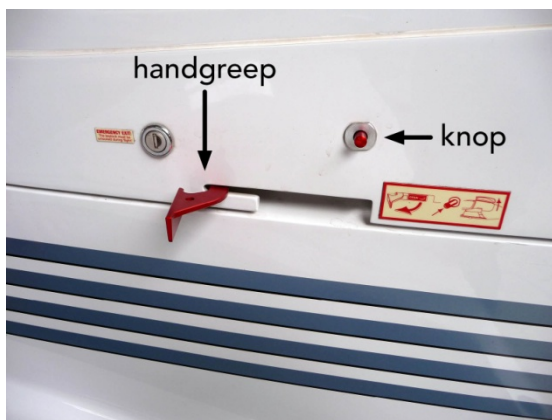
de handgreep (zie figuur 7) worden ingedrukt om de veiligheidsgrendel aan de binnenkant te ontgrendelen. De deurvergrendeling is voorzien van een over-center mechanisme.

Figuur 7: buitenkant van de passagiersdeur *Figuur 8: één van de twee borgpennen*

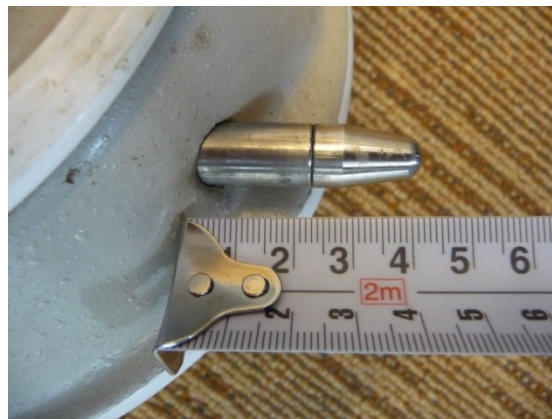
De handgreep bedient twee borgpennen (zie figuur 8). De borgpennen bevinden zich bij de voorste en achterste hoek aan de onderkant van de deur. Als de deur is gesloten en vergrendeld, moeten de pennen zich bevinden in de voorste en achterste geleideplaat in de vliegtuigromp (zie figuur 11 en 12). Als de handgreep naar buiten wordt getrokken, wordt de achterste borgpen naar voren getrokken en de voorste borgpen naar achteren. De achterwaartse beweging van de voorste borgpen activeert een micro-schakelaar voor een waarschuwing melding 'open deur' op het primaire vluchtdisplay.

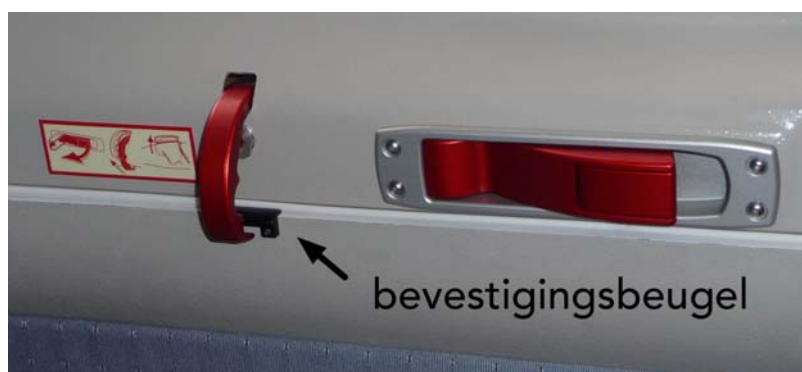
Figuur 9: bevestigingsbeugel

Op 10 november 2010 publiceerde het Europees agentschap voor de veiligheid van de luchtvaart (EASA) Airworthiness Directive (luchtwaardigheidsaanwijzing) 2010-0235⁴ waarin het uitvoeren van de verplichte Service Bulletins MSB 40-070, MSB D4-079 of MSB F4-024 van Diamond Aircraft Industries GmbH verplicht werd gesteld. Deze bulletins schrijven de identificatie voor van het onderdeelnummer van de bevestigingsbeugel van de passagiersdeur (zie figuur 9) en indien nodig de vervanging daarvan.

Als reden voor Airworthiness Directive 2010-0235 wordt gegeven dat sinds 2004 meer dan 30 rapporten zijn ontvangen over het verlies tijdens de vlucht van een passagiersdeur van een Diamond-vliegtuig, waarvan de meeste van het type DA 40. Bovendien zijn ten minste 18 deuren vervangen wegens beschadiging van de scharnierbeugels.
