ONDERZOEKRAAD  
VOOR VEILIGHEID

# Treinbotsing Amsterdam Westerpark

*Den Haag, december 2012*

Op 21 april 2012 vond een treinbotsing plaats in Amsterdam, nabij het Westerpark. Een sprinter en een intercity botsten frontaal tegen elkaar. Bij dit ongeval raakten ten minste 190 van de minimaal 425 inzittenden<sup>1</sup> gewond, van wie zeker 24 ernstig. Eén van de ernstig gewonde reizigers is de dag na het ongeval aan de opgelopen verwondingen overleden.

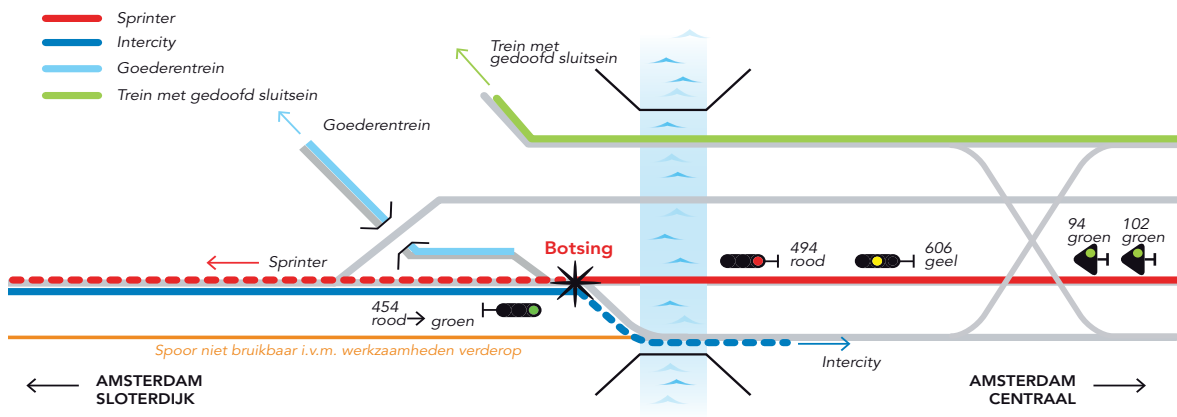
Figuur 3: Schematische weergave van de treinloop rond het ongeval. Voor de overzichtelijkheid is de ligging van de sporen indicatief en zijn niet alle sporen, seinen en wissels weergegeven.

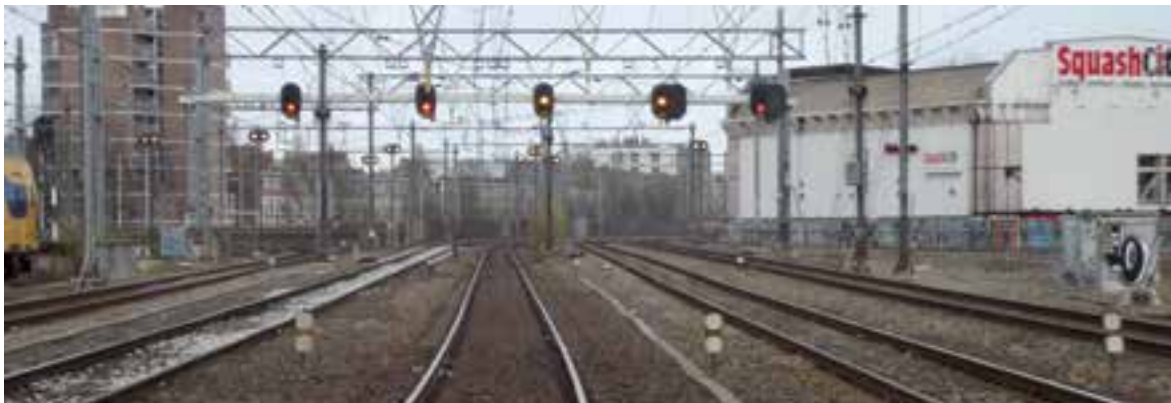
Figuur 4: Sein 606 is het middelste van vijf seinen op een rij en staat opgesteld net na het verlaten van Amsterdam Centraal. De foto is genomen op de dag na de botsing. Foto: Onderzoeksraad voor Veiligheid.

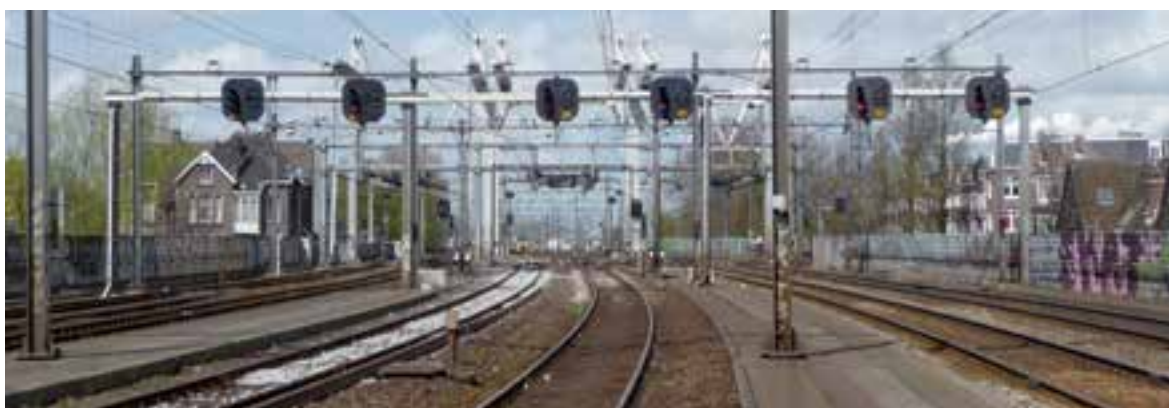
Figuur 5: Sein 494 is het vierde sein van links en staat opgesteld net voor de Singelgrachtbrug. De foto is genomen op de dag na de botsing; de sprinter was toen al weggesleept. Foto: Onderzoeksraad voor Veiligheid.

De machinist verklaart dat hij had gezien dat sein 494 voor de Singelgrachtbrug geel toonde. De machinist verwachtte volgens de gewijzigde dienstregeling een rood sein en verbaasde zich erover dat het sein geel was. De machinist leidde daaruit af dat de stop die op het dienstkaartje<sup>24</sup> was vermeld, en die ook was aangekondigd door het voorgaande, geel tonende sein 606, op die plaats niet langer nodig was.<sup>25</sup>

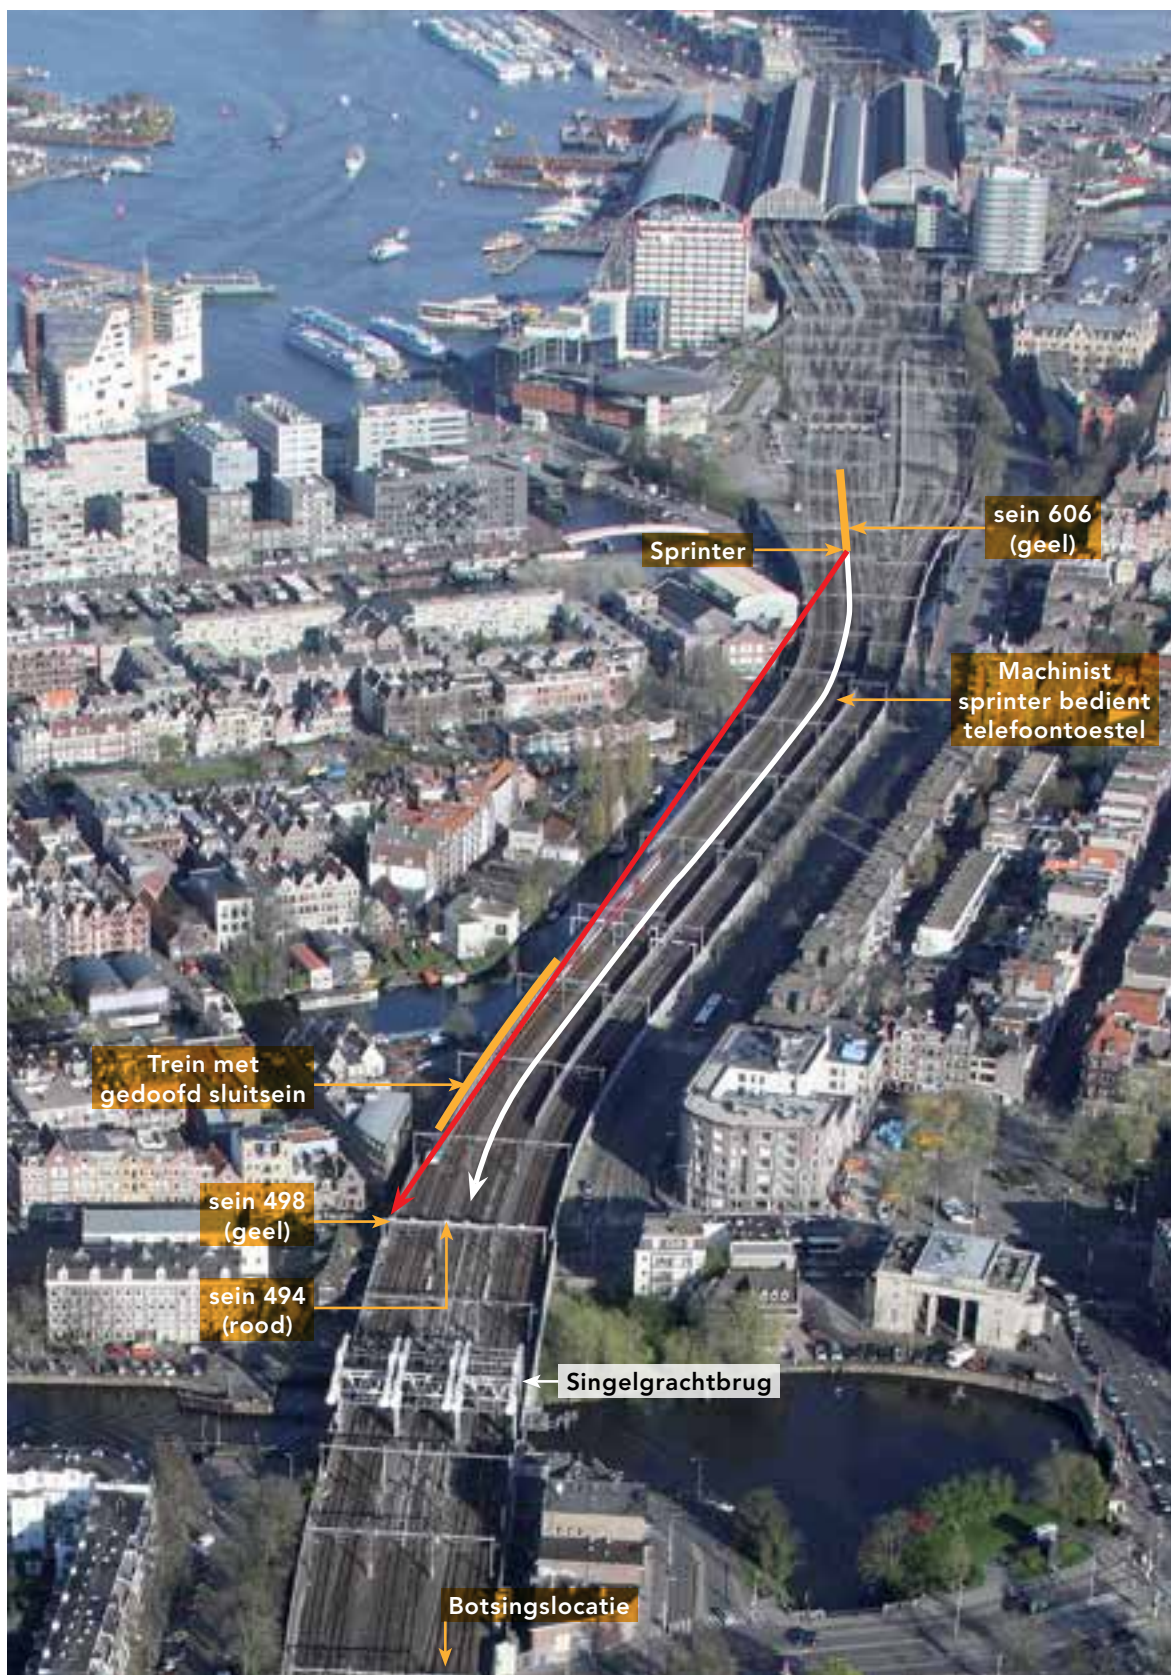
Figuur 12: Schematische weergave van mogelijkheid 2. Op het moment dat de sprinter voor het eerst zicht krijgt op de zes seinen voor de Singelgrachtbrug, is sein 498 (voor de trein met het gedoofde sluitsein) nog korte tijd geel. Dit sein is echter links van deze trein zichtbaar, waardoor op dat moment het beeld kan ontstaan dat het sein geldt voor het spoor waarop de sprinter rijdt. Onderliggende foto: KLPD.

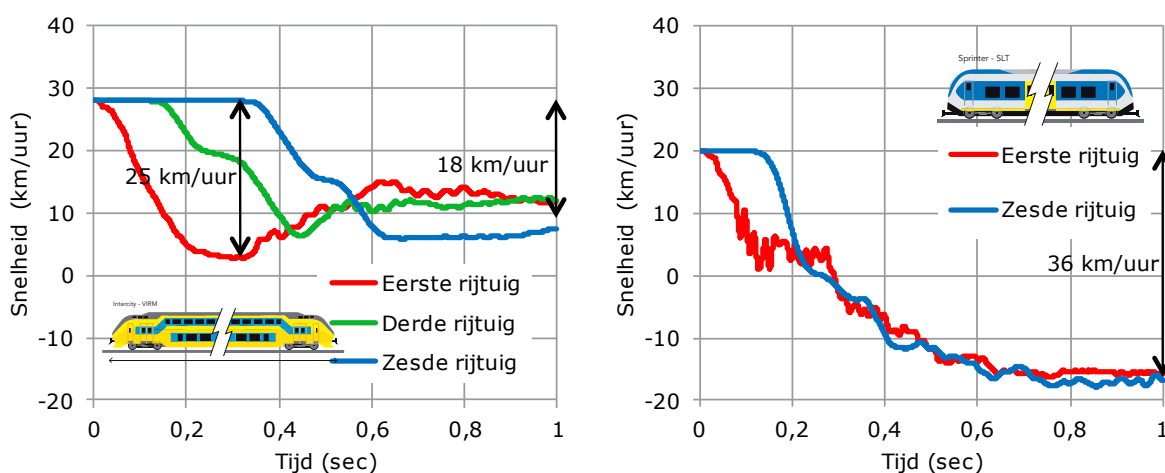
Uit de indicatieve berekening volgt dat na de botsing de intercity nog met een snelheid van ongeveer 10 km/uur voorwaarts rijdt. De sprinter rijdt op dat moment niet meer vooruit, maar met een snelheid van ongeveer 16 km/uur achteruit. Door de botsing ondergaat de sprinter dus een snelheidsverandering die twee keer zo groot is als de snelheidsverandering die de intercity ondergaat: respectievelijk ongeveer 36 km/uur en 18 km/uur. Dit verschil wordt veroorzaakt doordat de intercity ongeveer twee keer zo zwaar is als de sprinter. Het risico op letsel lijkt op basis van deze snelheidsveranderingen in de sprinter groter dan in de intercity.

Figuur 13: Het snelheidsverloop van enkele rijtuigen van beide treinen tijdens de botsing.

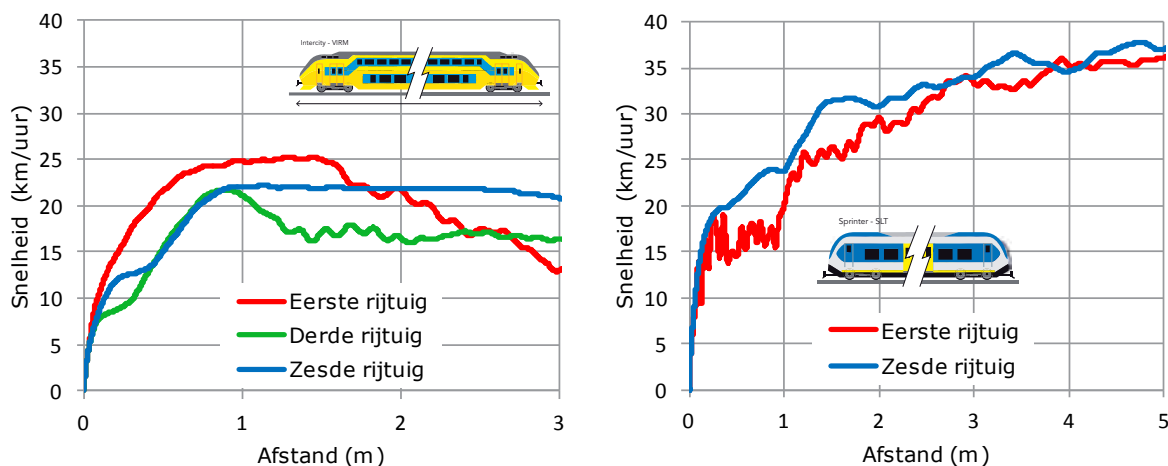
Figuur 17: De snelheid van de secundaire botsing in relatie tot de afstand tot het interieurdeel waarmee de inzittende botst.

Uit de indicatieve berekening volgt dat inzittenden van beide treinen al bij kleine afstanden met een behoorlijke snelheid tegen een obstakel konden botsen. In het eerste rijtuig van de intercity kon de snelheid tot een bepaalde afstand hoger oplopen dan in andere rijtuigen van deze trein. In het eerste rijtuig van de intercity is meer letsel gemeld dan in de andere rijtuigen. Het letsel was daarnaast ernstiger. Ook de persoon die een dag na het voorval aan de opgelopen verwondingen overleed zat in dit voorste rijtuig. Deze verdeling van het letsel sluit aan bij de in figuur 17 weergegeven indicatie voor de snelheid van de secundaire botsing.

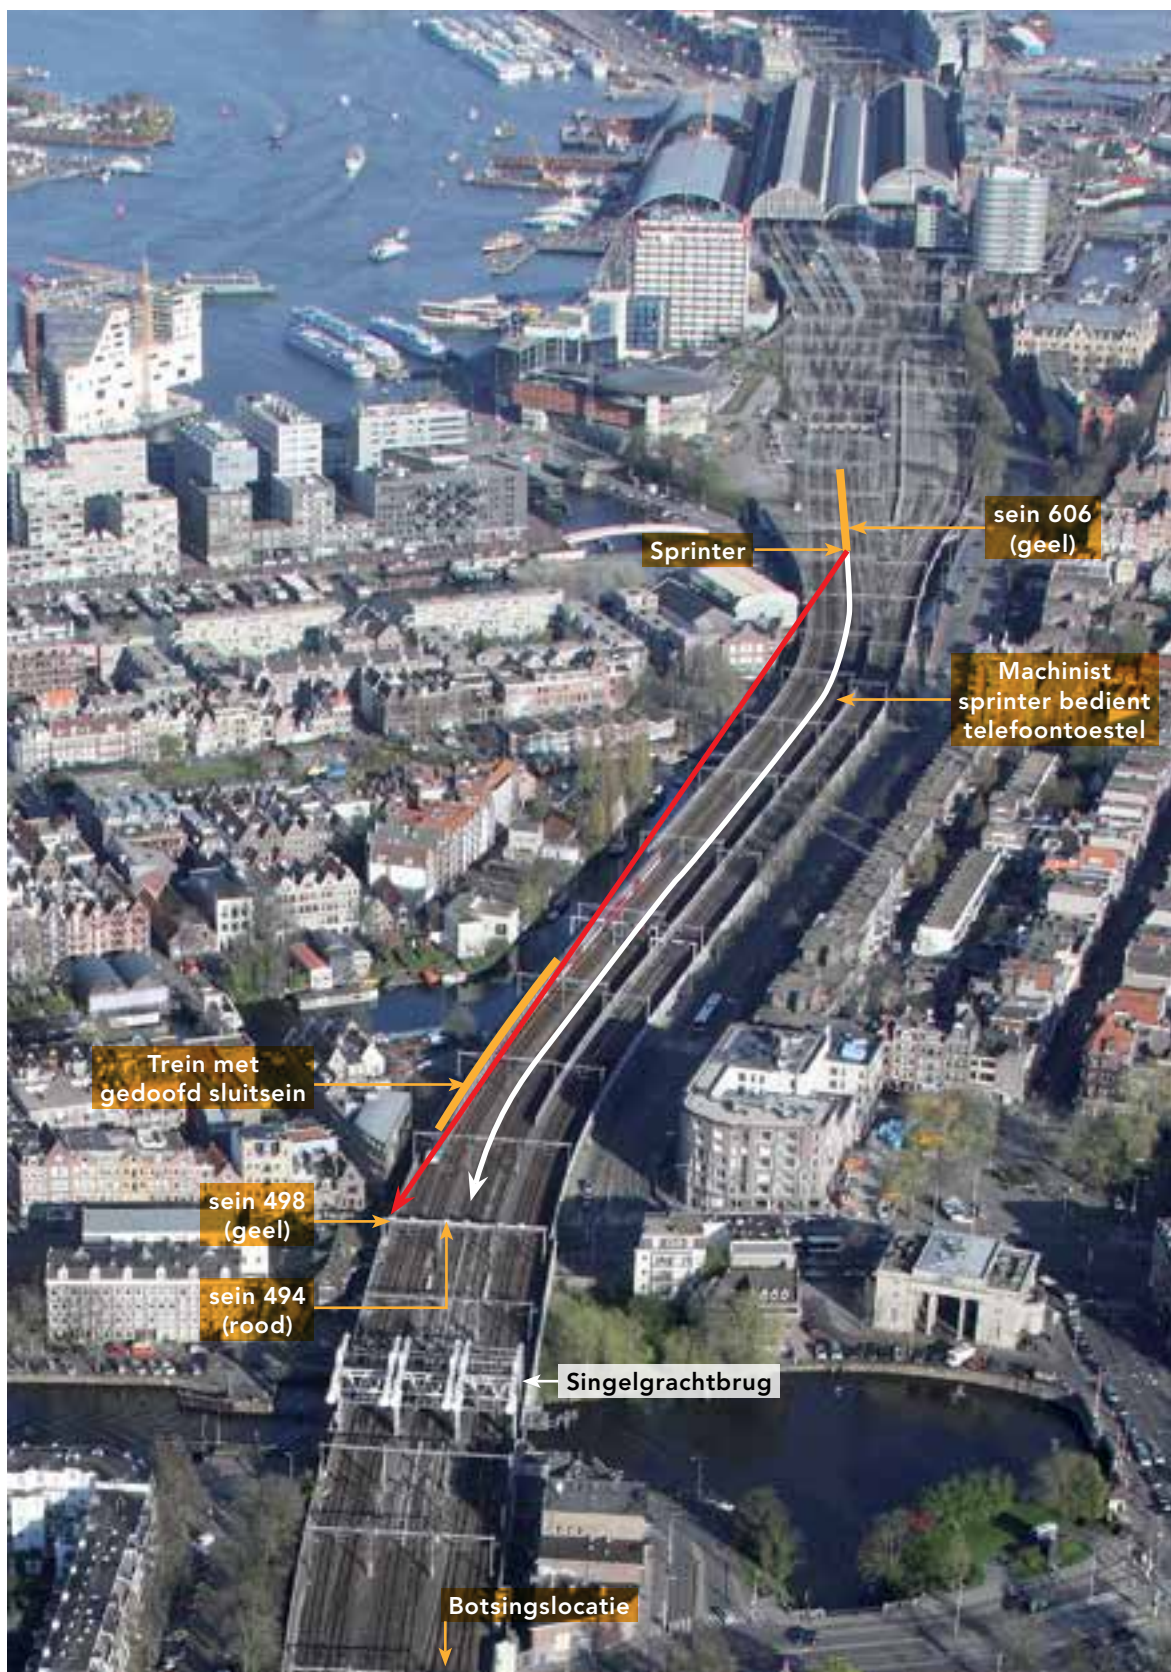
Op het moment dat de sprinter Amsterdam Centraal verliet, kondigde het gele sein 606 aan dat het volgende sein (494) op dat moment nog rood was. De machinist verwachtte te moeten stoppen. Toen de machinist daarna voor het eerst zicht kreeg op de rij seinen waarvan sein 494 deel uitmaakt, ontstond gedurende enkele seconden de situatie zoals afgebeeld in figuur 1.

Figuur 1: Op het moment dat de sprinter voor het eerst zicht krijgt op de zes seinen voor de Singelgrachtbrug, is sein 498 (voor de trein met het gedoofd sluitsein) nog korte tijd geel. Dit sein is echter links van deze trein zichtbaar, waardoor op dat moment het beeld kan ontstaan dat het sein geldt voor het spoor waarop de sprinter rijdt. Onderliggende foto: KLPD.

De trein met het gedoofde sluitsein bevond zich kort voor deze rij seinen. Het sein voor deze trein toonde op dat moment geel (sein 498). Dit sein hangt, zoals gebruikelijk is, *rechts* boven het spoor waar het bij hoort. Vanwege de S-bocht in het spoor en de positie waar de machinist van de sprinter zich op dat moment bevond, was het sein echter zichtbaar *links* van deze trein. De S-bocht vertekent het beeld. Daardoor kan het beeld ontstaan dat het gele sein hoort bij een spoor links van de trein met het defecte sluitsein – zoals het spoor van de sprinter.

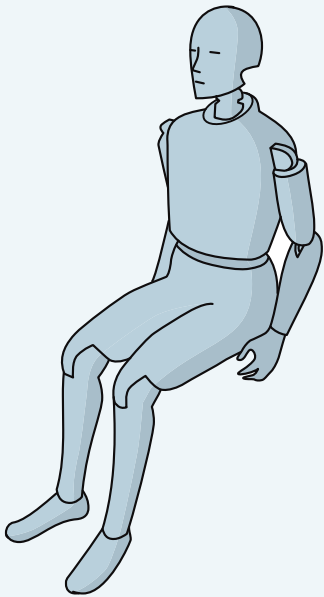
Intercity - VIRM 162 m		Sprinter - SLT 101 m

Licht	Ernstig	Licht	Ernstig
	Hoofd/nek	8	2	17	6
	Gezicht	35	0	33	2
	Borst	19	3	23	4
	Buik	1	2	0	0
	Ledematen (armen en benen)	66	3	56	8
	<b>Totalen</b>	<b>129</b>	<b>10</b>	<b>129</b>	<b>20</b>
		139 (93 gewonden)		149 (96 gewonden)

Eén inzittende kan meerdere letsels hebben opgelopen. Hierdoor is het totaal aantal beschreven letsels groter dan het aantal gewonden. Het letsel van de overleden passagier is opgenomen onder 'ernstig'.

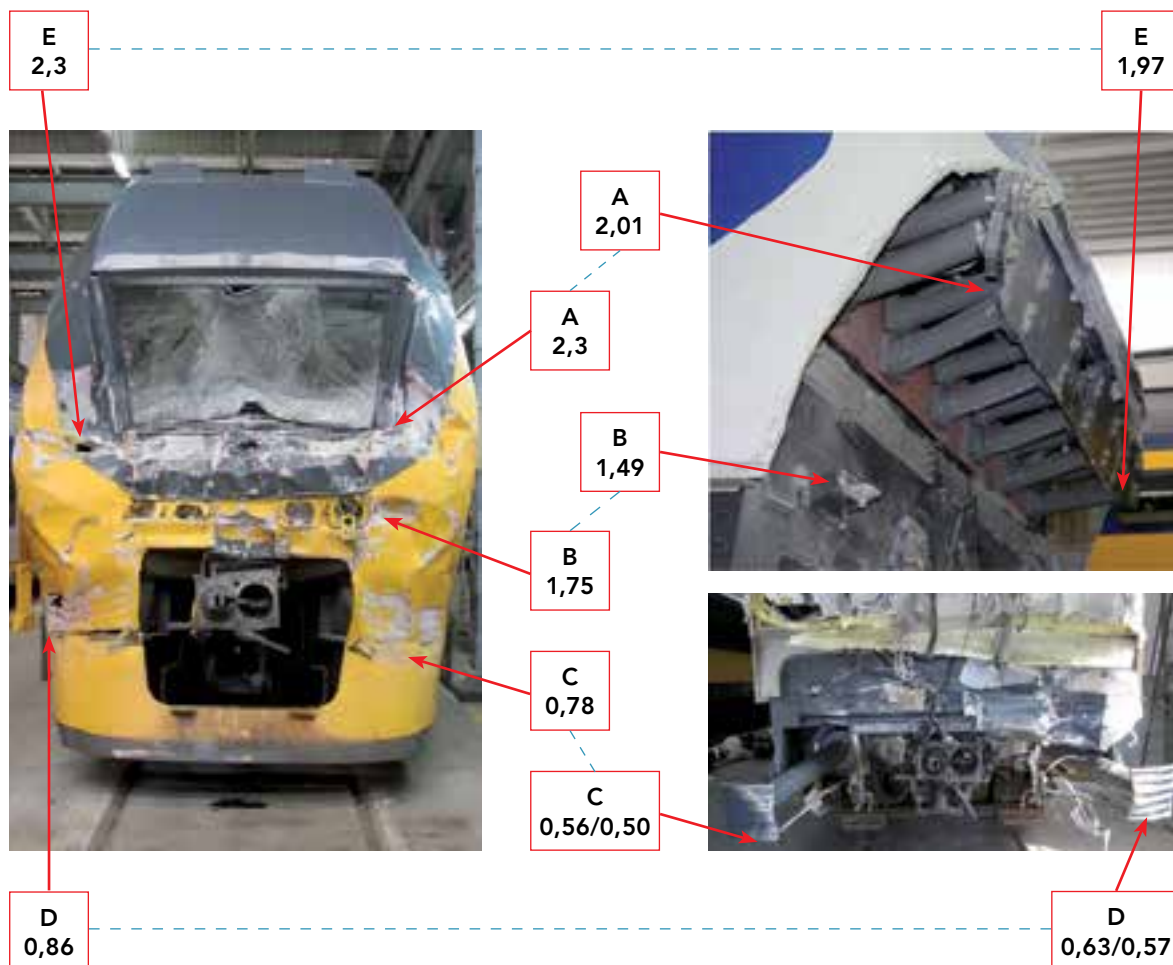
Figuur 2: Vergelijking van hoogtes van onderdelen op de sprinter en de intercity. Foto's: Onderzoeksraad voor Veiligheid.

- de onderkant van de plaat die voor op de bovenste crash-absorbers is gemonteerd (A en E);
- de onderkant van de antiklimplaten die voor op de onderste crash-absorbers zijn gemonteerd (C en D);
- (het midden van) een connector (B).

De genoemde hoogtewaarden zijn gemeten vanaf de bovenkant van de spoorstaven en uitgedrukt in meters.

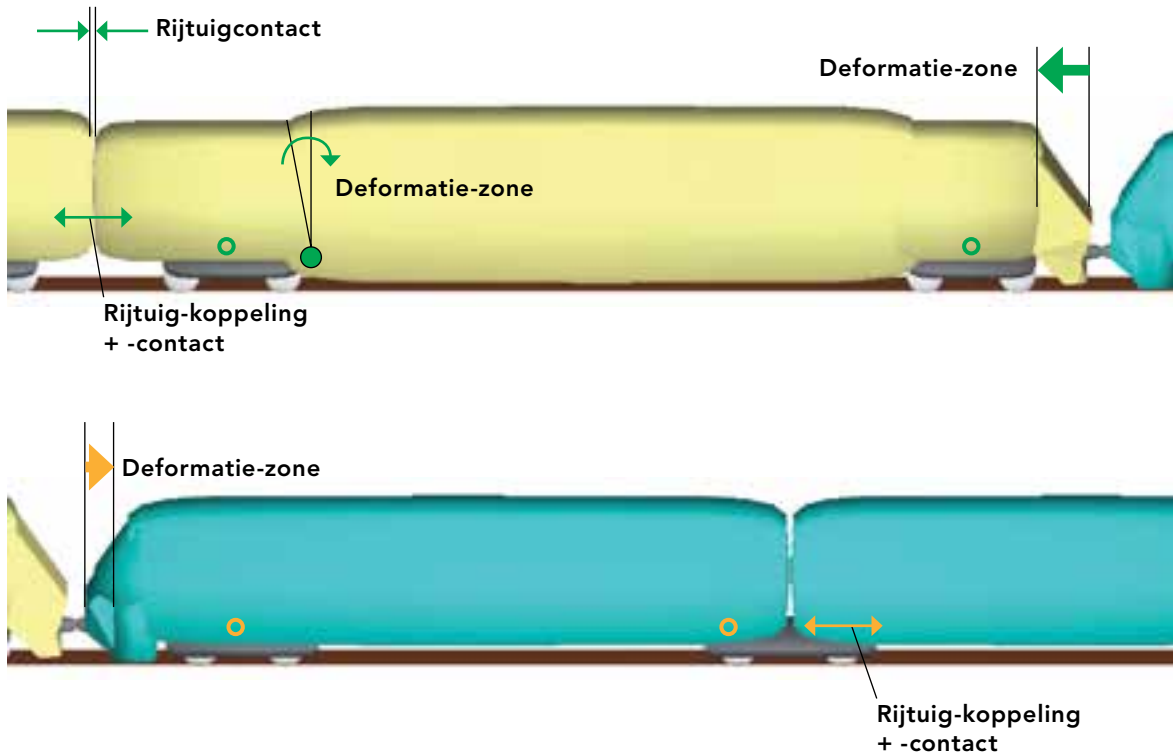
Figuur 5: Gehanteerde rijtuigmodellen.

Wat betreft het tracé is ervan uitgegaan dat het bewuste spoorgedeelte recht en horizontaal loopt. Verder is ervan uitgegaan dat, ten tijde van het begin van de botsing, de intercity 28 km/uur reed en de sprinter 20 km/uur (oftewel dat de botsingsnelheid 48 km/uur bedroeg). De simulatie is uitgevoerd over een periode van 1000 milliseconden, startend bij het begin van de botsing.

Figuur 5 toont de gehanteerde rijtuigmodellen (de bovenste betreft de intercity, de onderste de sprinter).

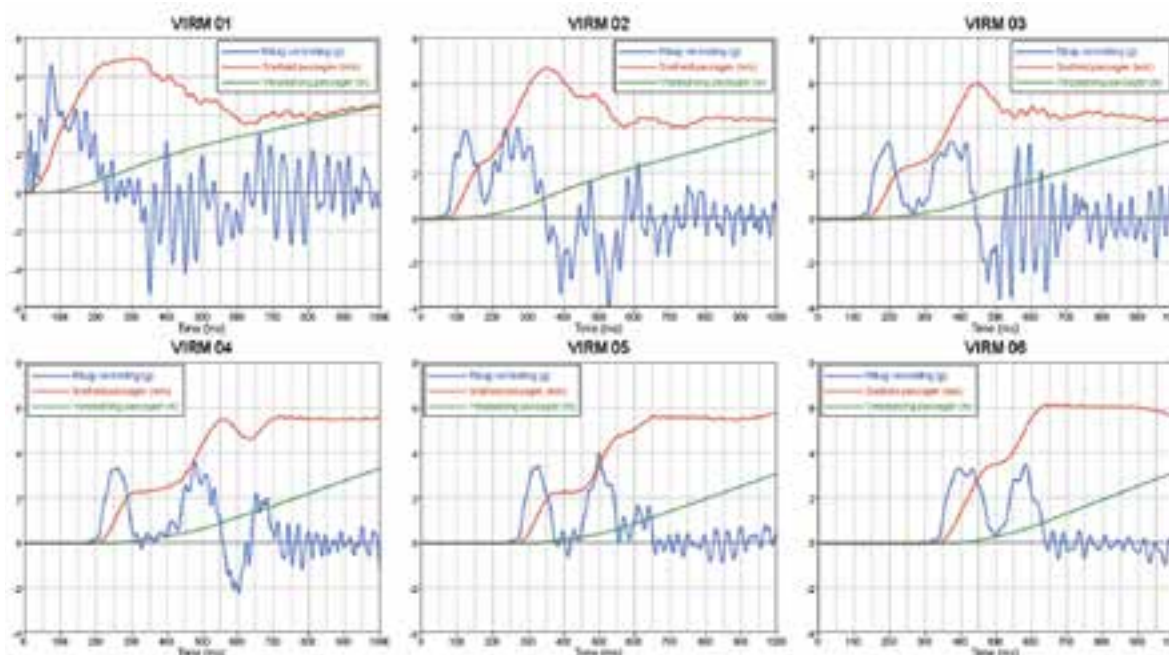
Figuur 6: Het bewegingsverloop van de zes rijtuigen van de intercity.

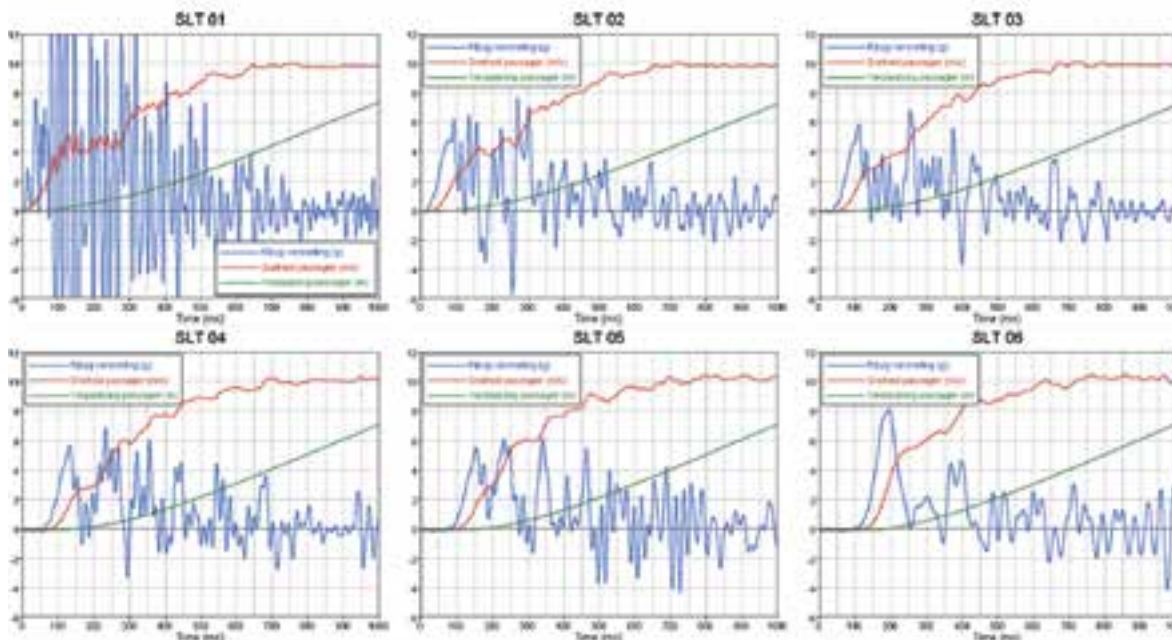
Figuur 7: Het bewegingsverloop van de zes rijtuigen van de sprinter.

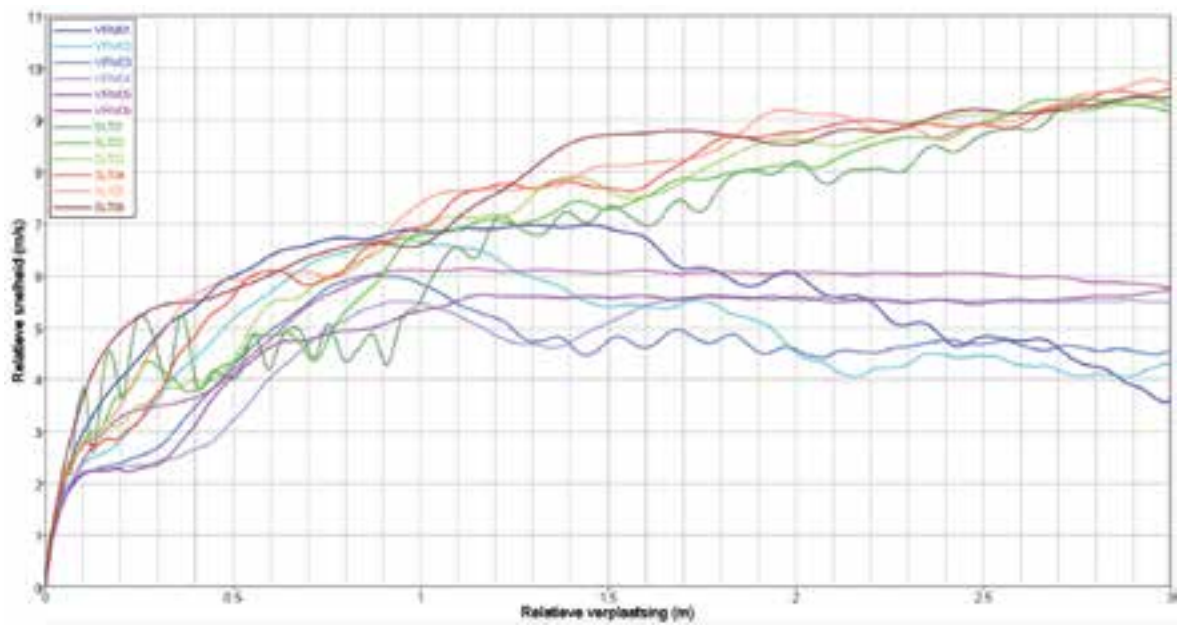
Figuur 8 toont welke snelheid de inzittende ten opzichte van de trein kon ontwikkelen tijdens de botsing, afhankelijk van de afstand waarover de inzittende zich binnen de trein vrij kon verplaatsen.

Figuur 8: Het bewegingsverloop per rijtuig van een (niet-gefixeerde) virtuele inzittende.
