ONDERZOEKRAAD
VOOR VEILIGHEID

Landing heteluchtballon op het water

Den Haag, april 2015

Nummer voorval:	2013099
Classificatie:	Ongeval
Datum, tijd ¹ voorval:	23 juli 2013 omstreeks 21.40 uur
Plaats voorval:	Oever van Gooimeer nabij Almere Haven
Registratie luchtvaartuig:	PH-WBI
Type luchtvaartuig:	Kubiçek BB85Z
Soort luchtvaartuig:	Heteluchtballon
Soort vlucht:	Ballonvaart met passagiers
Fase van de vaart:	Landing
Schade aan luchtvaartuig:	Licht
Aantal bemanningsleden:	Eén
Aantal passagiers:	Tien
Persoonlijk letsel:	Eén passagier ernstig gewond en twee passagiers licht gewond
Overige schade:	Geen
Lichtcondities:	Daglicht

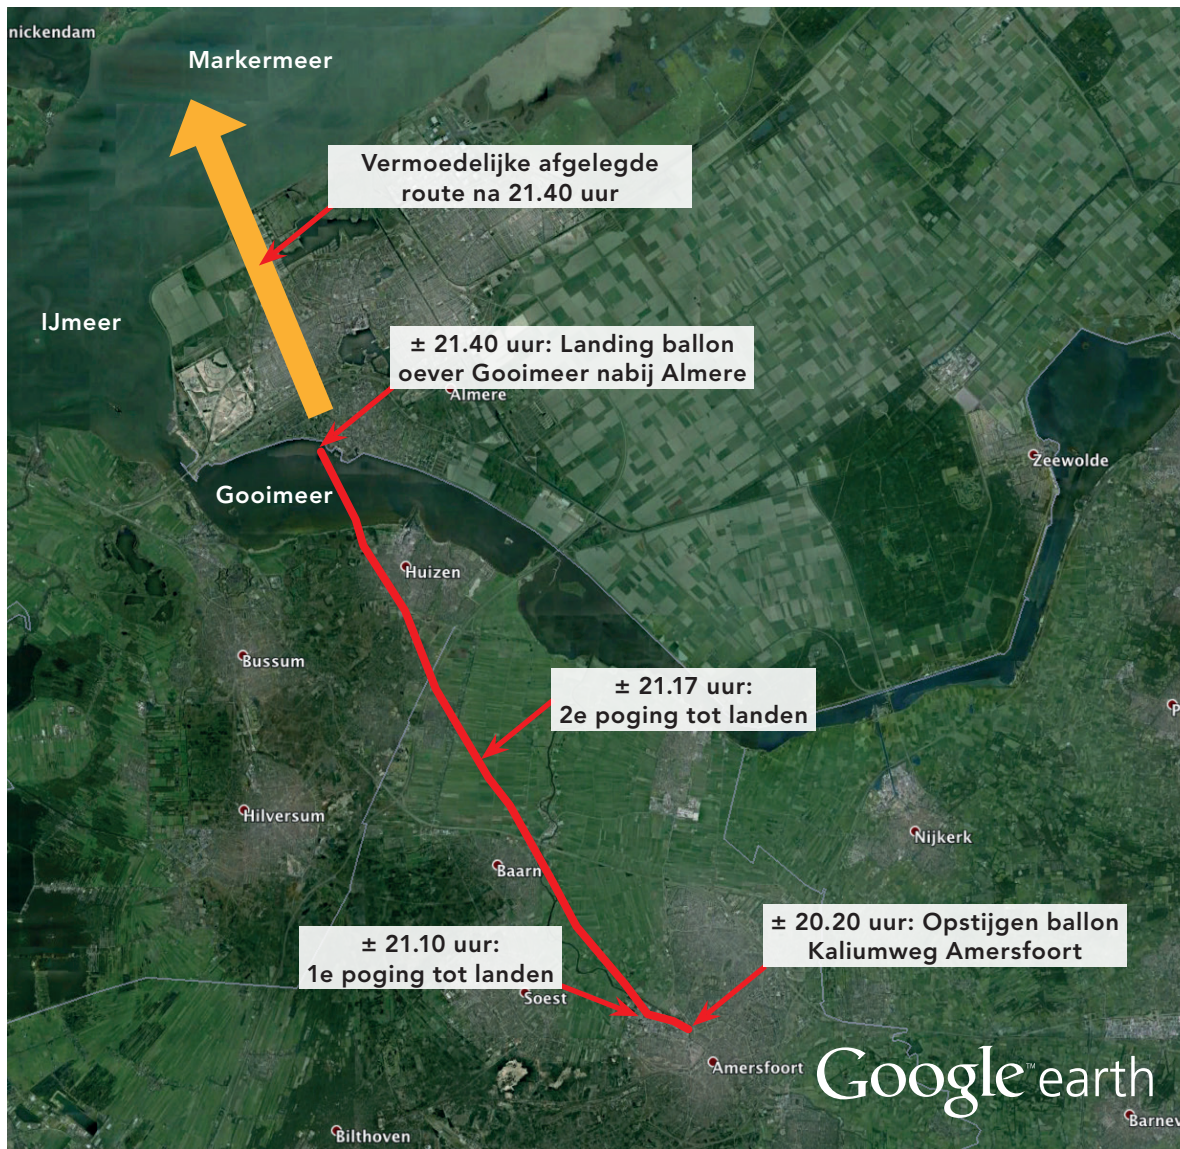
Figuur 6: De rode lijn laat de afgelegde route zien van de heteluchtballon. (Bron: Gezagvoerder, Google earth, Onderzoeksraad)

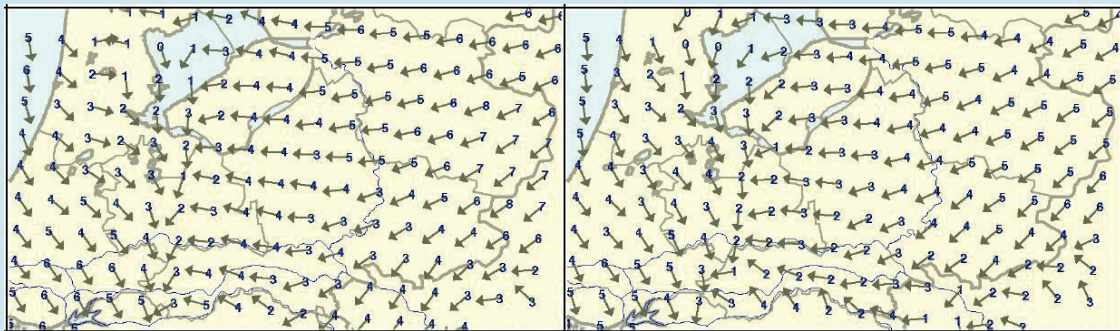
Figuur 15: Windverwachting op 30 voet tussen 20.00 en 21.00 uur (18UTC - 19UTC). (Bron: KNMI)

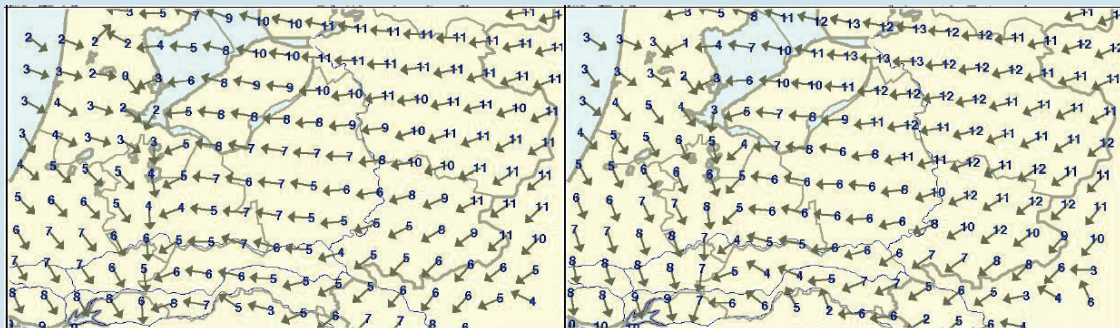
Figuur 16: Windverwachting op 1000 voet tussen 20.00 en 21.00 uur (18UTC - 19UTC). (Bron: KNMI)

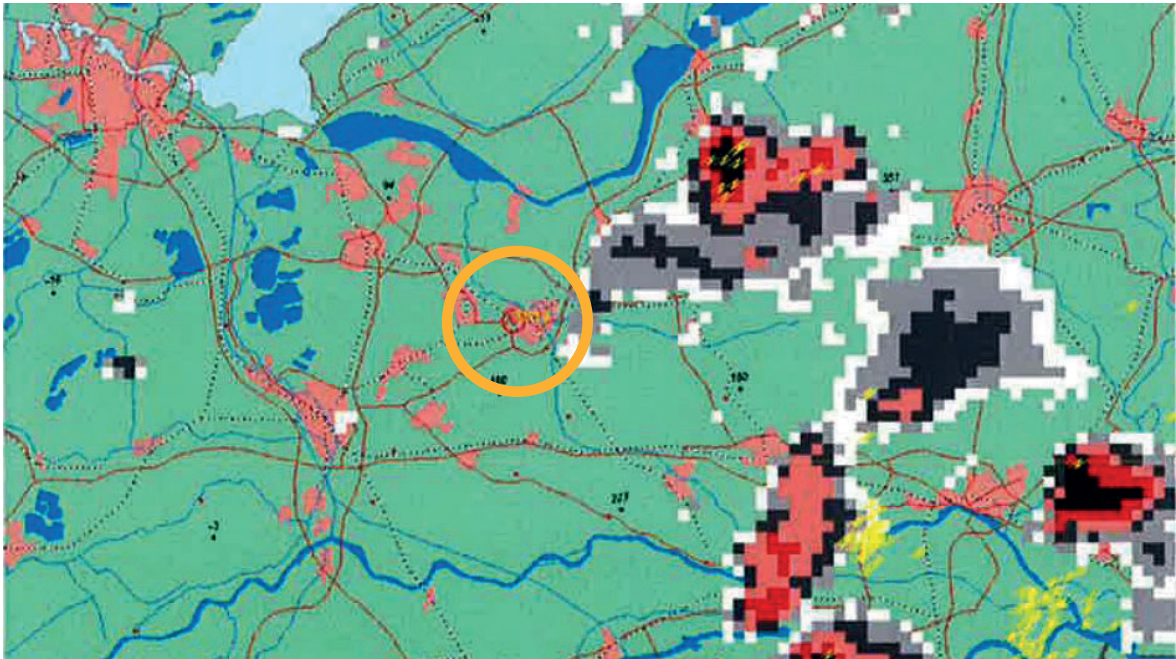
Figuur 17: Radar met buiencomplex om 19.15 uur. In het midden van de kaart binnen de cirkel de startlocatie te Amersfoort. (Bron: KNMI)
