ONDERZOEKRAAD
VOOR VEILIGHEID

Gevaren van gasleidingen bij graven

Lessen van de gasexplosie in Diemen

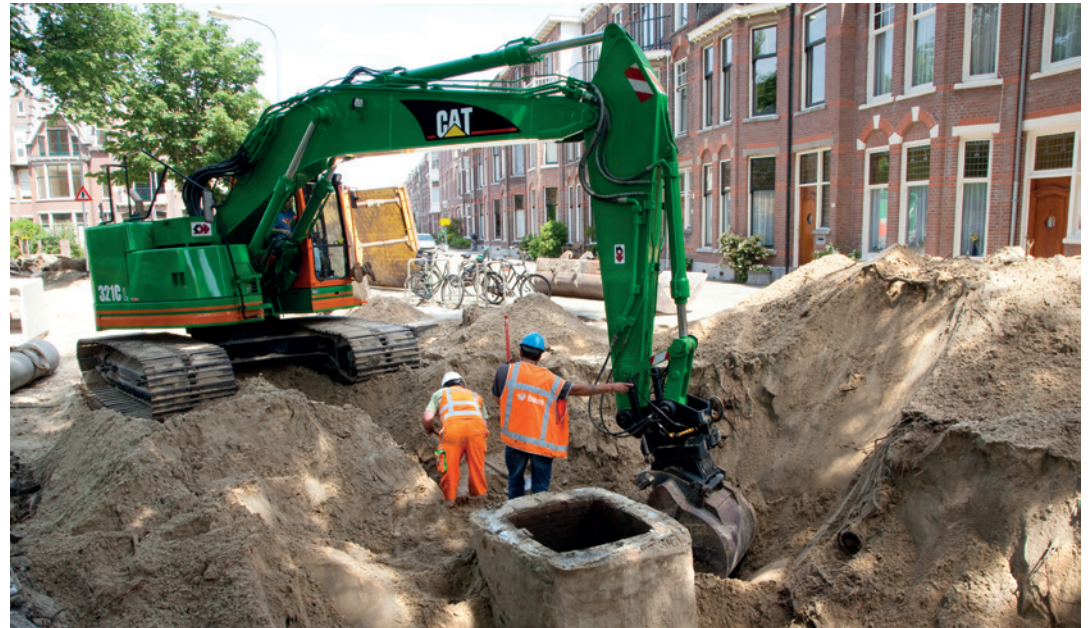
Graafwerkzaamheden in een straat.

Aan de minister van Economische Zaken beveelt de Onderzoeksraad aan om ervoor te zorgen dat de uitzonderingspositie in de WION voor huisaansluitingen van het gasnet zo snel mogelijk wordt opgeheven. Netbeheerders van het gasnet moeten ervoor zorgen dat de huisaansluitingen zo snel mogelijk worden opgenomen in de bedrijfsmiddelenregistratie. Zo lang dat nog niet gebeurd is, moeten zij bij graafmeldingen in de nabijheid van hoogbouw extra aandacht hebben voor
