ONDERZOEKSRaad  
VOOR VEILIGHEID

# Kwartaalrapportage Luchtvaart

oktober-december 2013

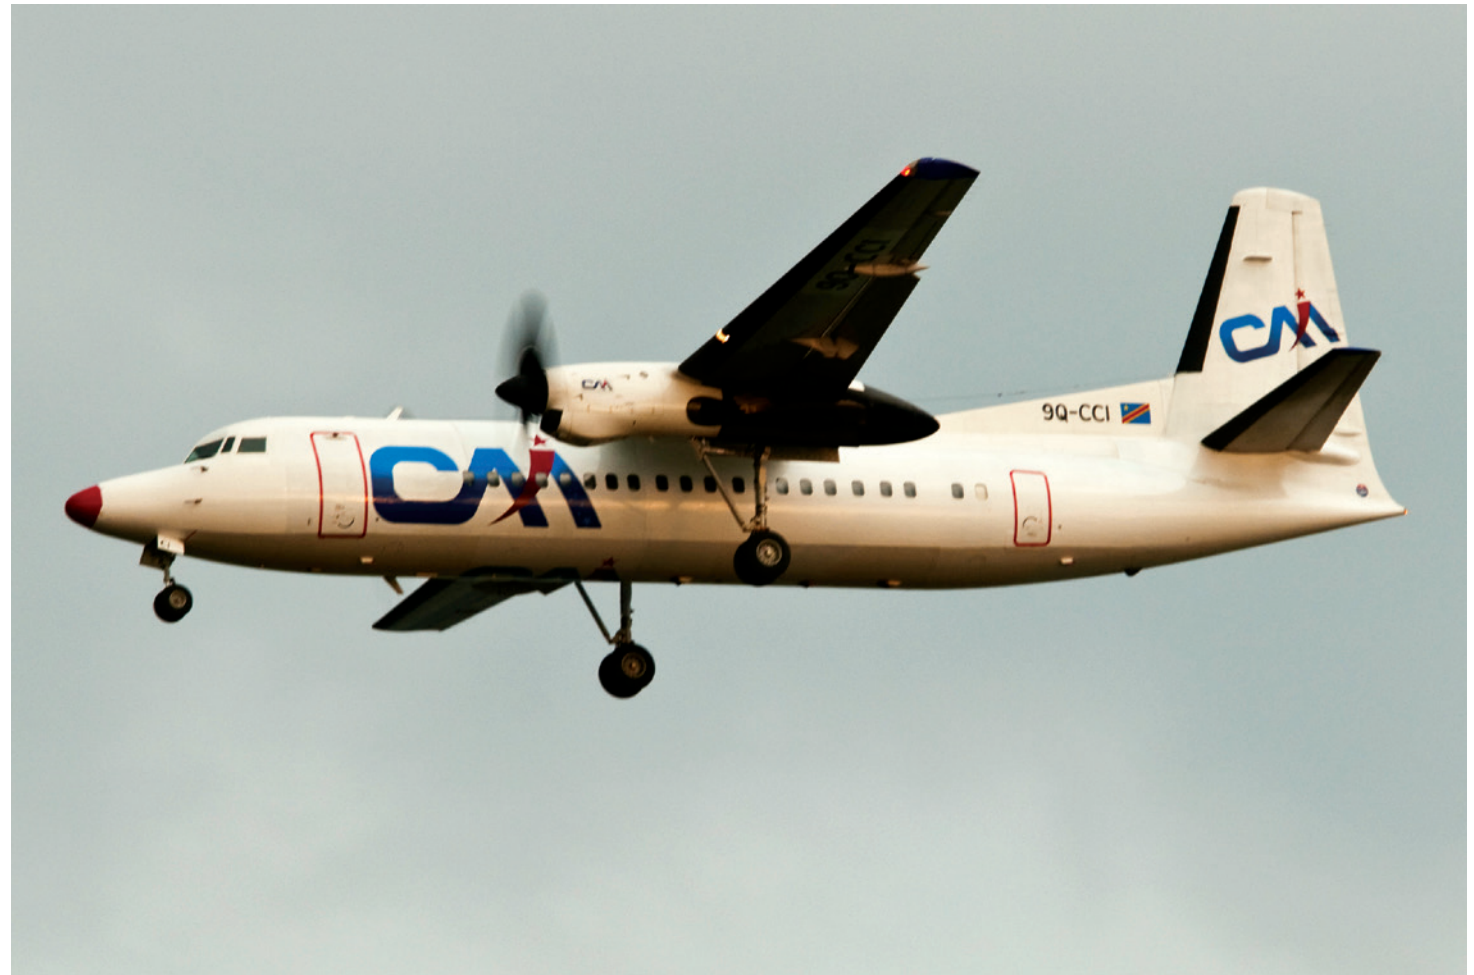
Tijdens de start van baan 09 verloor de bemanning de controle over de Fokker 50, waarop het toestel circa 50 meter voor het eind van de baan naast de baan tot stilstand kwam. Verdere details zijn niet bekend bij de Onderzoeksraad.

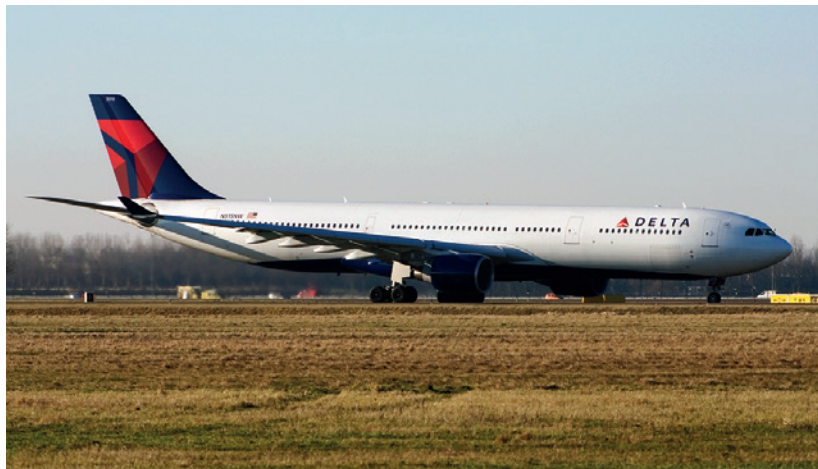
De bemanning was in de veronderstelling dat zij waren geklaard voor het kruisen van baan 18C die op dat moment in gebruik was voor landend verkeer. De bemanning kruiste de in gebruik zijnde baan ter hoogte van W11 (zie rode lijn in figuur), en veroorzaakte daarmee een runway incursion.<sup>1</sup> Op het moment van de kruising bevond zich een ander vliegtuig op 3 NM afstand ten noorden van de baan 18C in de landing. Er was geen sprake van botsingsgevaar, het toestel landde zonder problemen op baan 18C.

De bemanning heeft de relevante "hot spot" niet opgemerkt op de kaart van de luchthaven. De uitdrukking "cross" in de taxi-instructie "cross at Z2" heeft bij de gezagvoerder de indruk gewekt dat zij waren geklaard om de baan te kruisen. De gezagvoerder heeft de taxi-route via Z2 niet vervolgd maar is bij W11 linksaf geslagen om vervolgens de actieve landingsbaan 18C te kruisen. Hiermee is onbewust een runway incursion veroorzaakt. De stop bar bij de intersectie W11 brandde niet.
