ONDERZOEKSRaad
VOOR VEILIGHEID

Beknellingen met luikenwagens

Verbreed onderzoek na dodelijke
beknelling op Beauforce

Den Haag, juli 2022

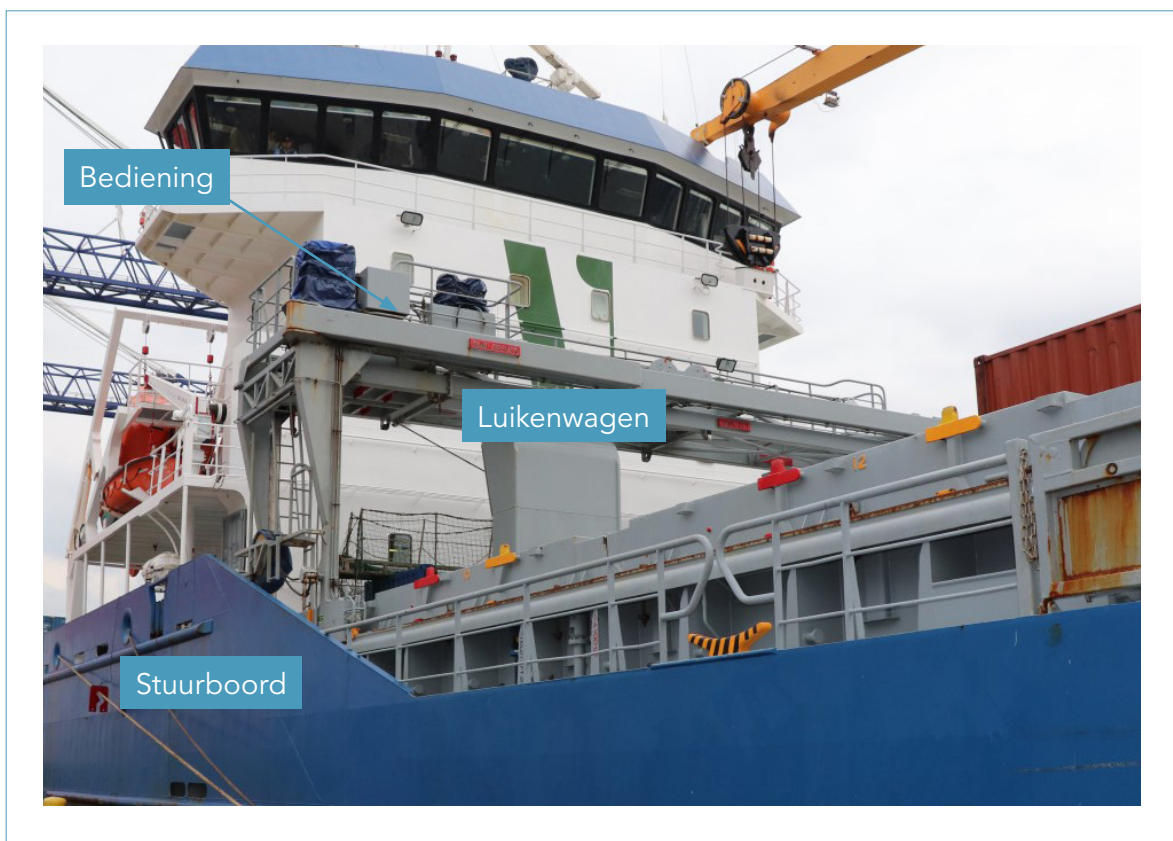
Figuur 1: Luikenwagen in parkeerstand, gezien vanaf de wal (stuurboord).

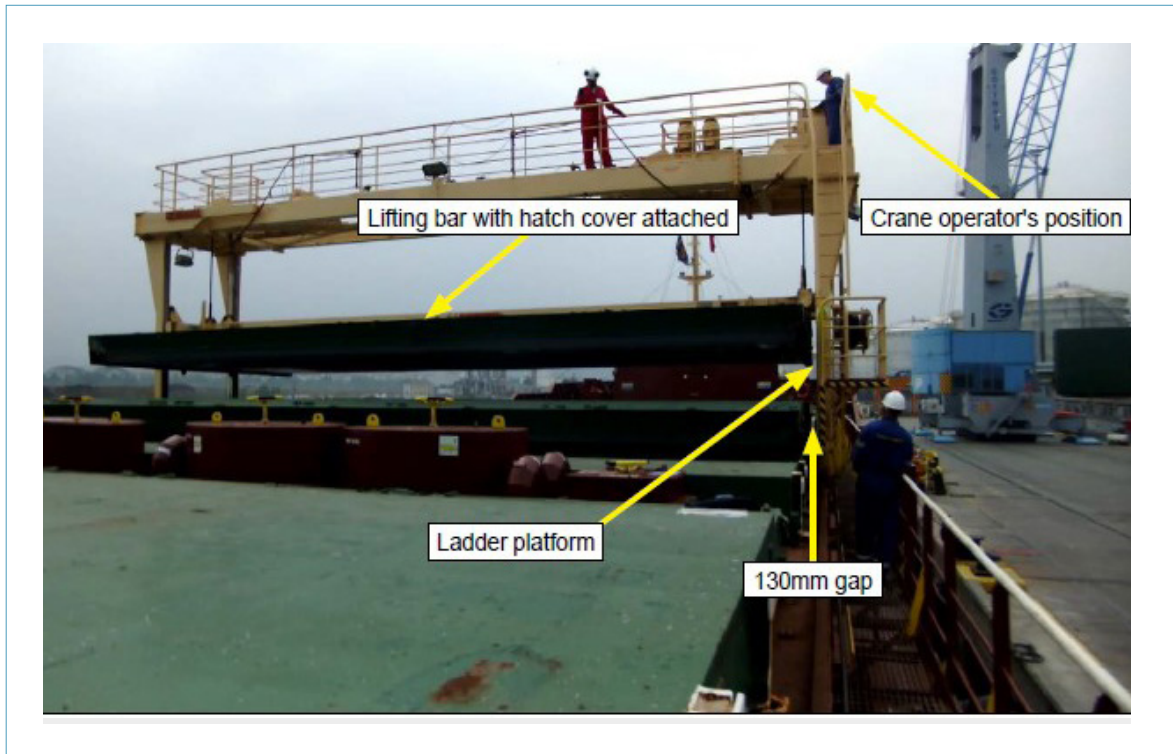
Figuur 15: Luikenwagen vanaf achterzijde van het schip bekeken. (Bron: MAIB)

Nadat duidelijk was geworden dat het vrachtschip eerder moest vertrekken, is het latere slachtoffer cementstof gaan vegen aan dek. Dit gebeurde gelijktijdig met het werk met de luikenwagen. Vlak voor het voorval stopte de bedienaar de luikenwagen nabij een stapel luiken, waar het latere slachtoffer op dat moment ook was. Het latere slachtoffer krom vervolgens op het luikhoofd om tussen de luikenwagens en de stapel luiken door te stappen. De bedienaar heeft dit niet opgemerkt. Tijdens deze beweging van het slachtoffer begon de bedienaar met de luikenwagen te rijden en kwam het slachtoffer bekneld te zitten (zie figuur 16 en 17 voor een reconstructie van de MAIB). Het slachtoffer is aan zijn verwondingen overleden.

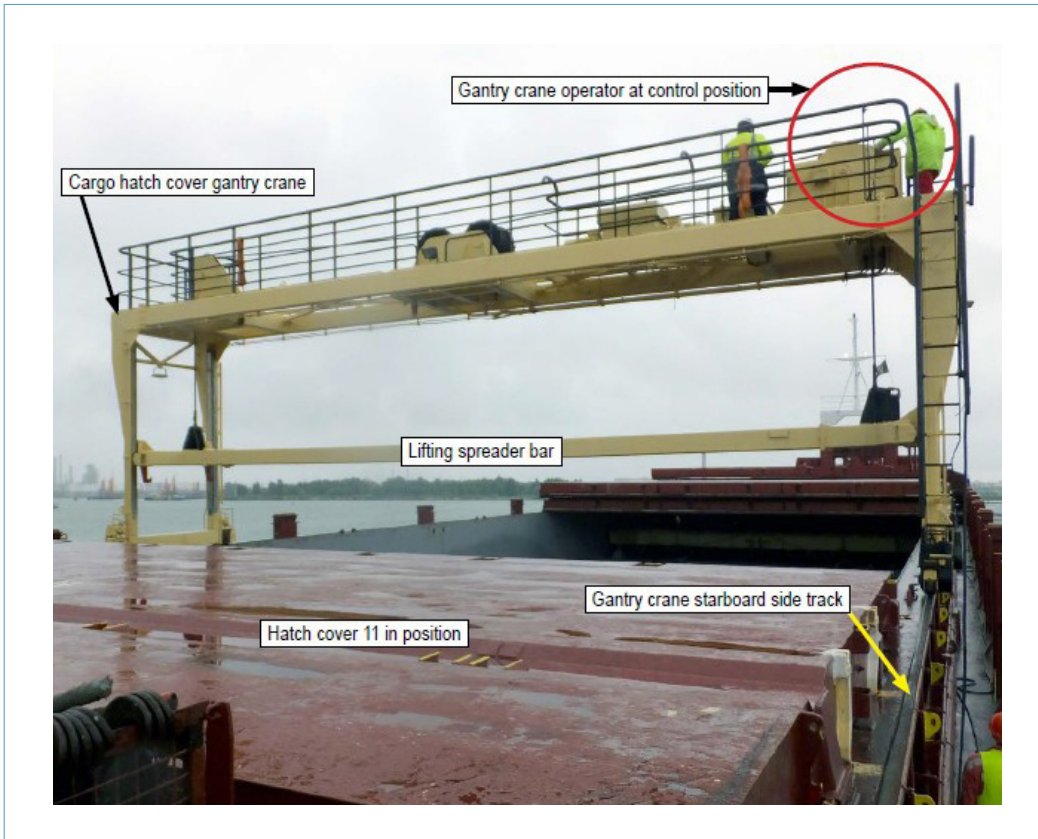
Figuur 18: Luikenwagen van de Cimbris (foto genomen vanaf stuurboord, gericht op de voorkant van het schip). (Bron: MAIB)

Het is niet bekend geworden wanneer en waarom het slachtoffer zich in de baan van de luikenwagen plaatste. Waarschijnlijk wilde hij over het luikhoofd leunen om te communiceren met, of toe te zien op de voortgang van, de stuwadoors in het ruim. Hiervoor was een portofoon aanwezig, maar het was gebruikelijk om omhoog te klimmen op het luikhoofd. Uit de analyse van de MAIB kwam dat het aannemelijk is dat het slachtoffer zich bewust was van de rijdende luikenwagen, maar een verkeerde inschatting heeft gemaakt in de snelheid waarmee deze hem bereikte. Hij was er waarschijnlijk van overtuigd was dat hij genoeg tijd had om omhoog en omlaag te klimmen voordat de luikenwagen er was. Het slachtoffer is aan zijn verwondingen overleden.
