Onderzoek Onderzoeksraad AZ- stadion

Toetsing onderzoek RHDHV gedeeltelijk bezwijken dakconstructie AZ-stadion

R01

Rev. A | 7 augustus 2020

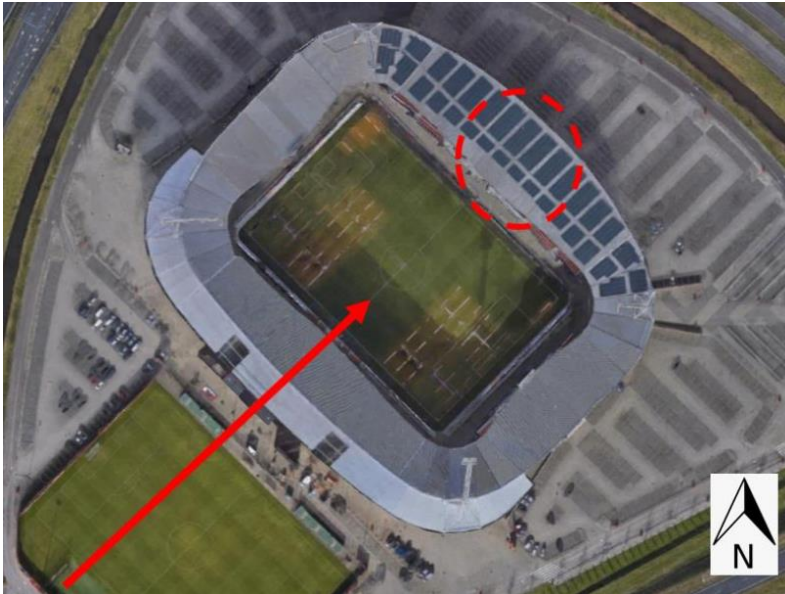
Figuur 3: Ligging van AFAS Stadion waar de sterkste windrichting met een rode pijl is aangegeven en het ingestort deel rood is omcirkeld. [Bron: RHDHV-rapport Bijlage B Figuur 3]

Geconcludeerd wordt dat er op vele dagen gelijke of hogere windsnelheden zijn gemeten ter plaatse van weerstations in de buurt van het AZ-stadion. Er kan geen precieze uitspraak gedaan worden over windsnelheden en gerelateerde windbelastingen doordat niet ter plaatse van het stadion zelf is gemeten.

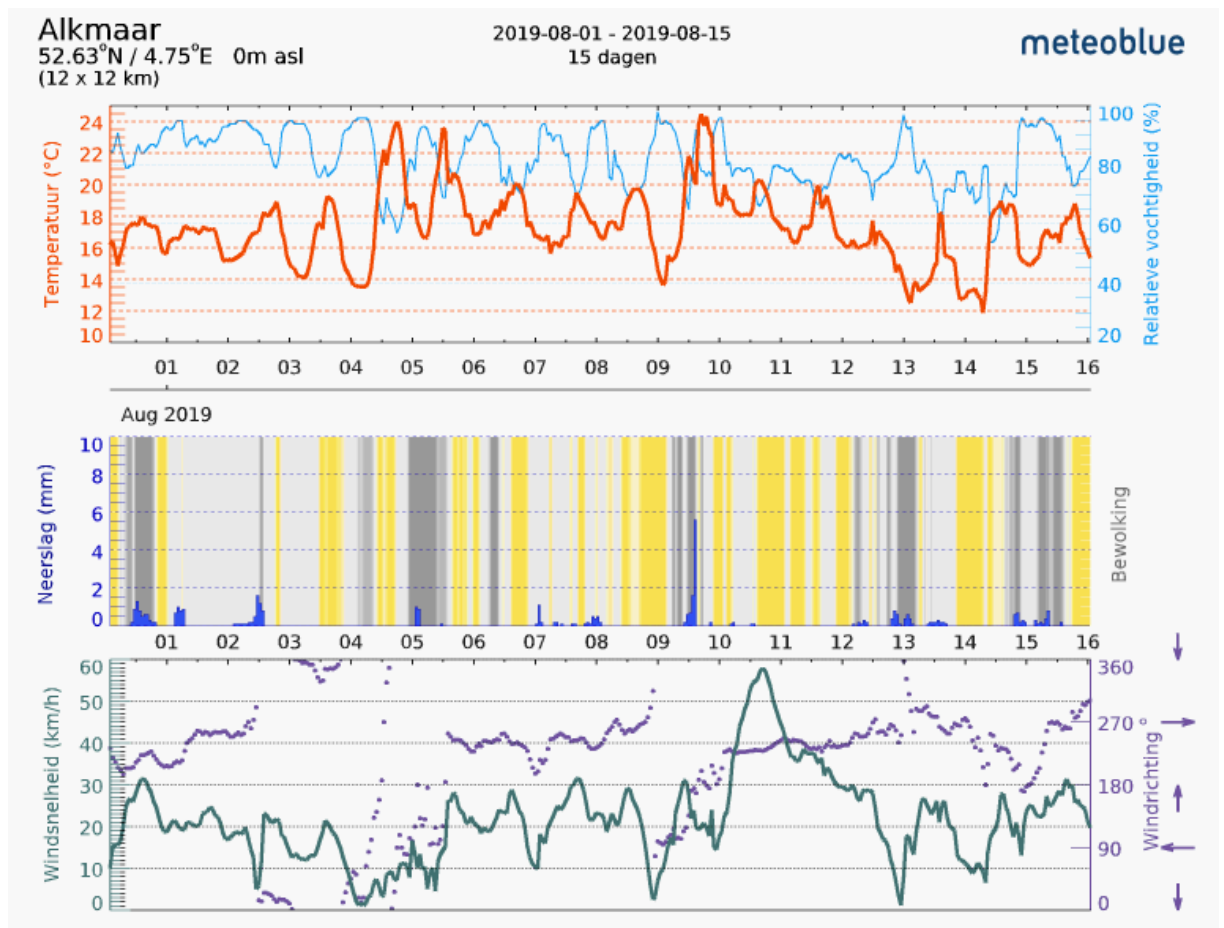
Weerdata van MeteoBlue zichtbaar in onderstaand figuur toont een snelle temperatuurstoename van ca. 10 °C van 9 naar 10 augustus.

Figuur 6 Temperatuur, vochtigheid, neerslag, bewolking, windsnelheid en windrichting op de dagen rond de instorting [Bron: Meteoblue.com]

Een toename in temperatuur zal mogelijk leiden tot significante krachten in de staalconstructie zonder dilataties. Twee mogelijke situaties kunnen beschouwd worden:
