## **Themastudie naar de brandveiligheid van passagiersschepen in de binnenvaart**

Den Haag, juni 2008

## DE ONDERZOEKSRaad VOOR VEILIGHEID

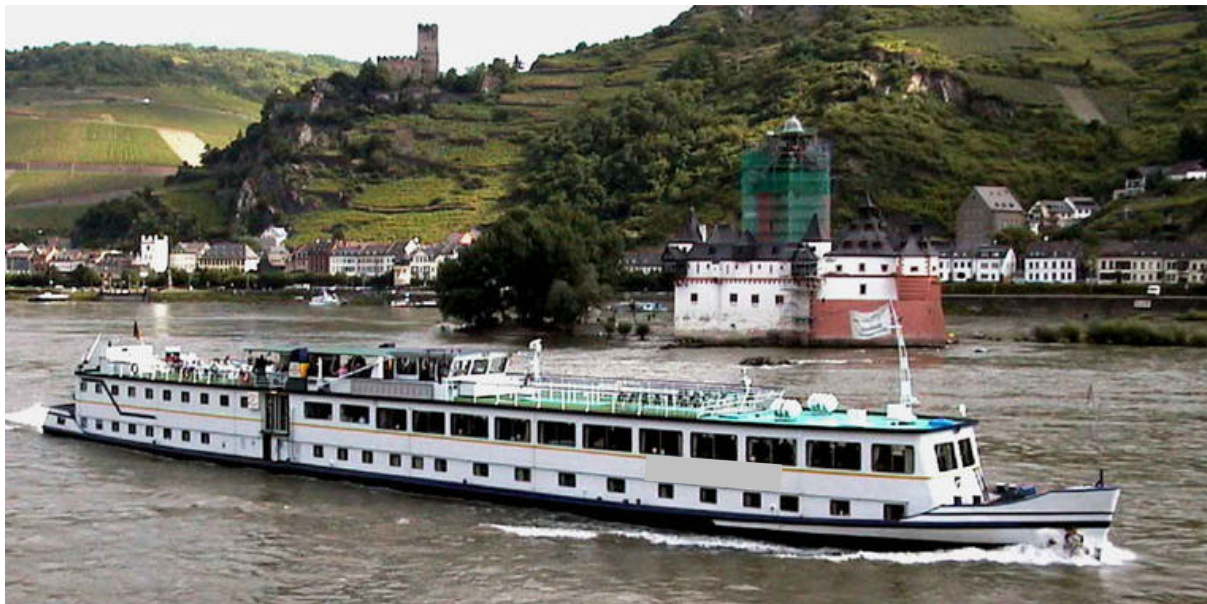
Figuur 7: Het passagiersschip op de Rijn (Bron: website exploitant, 2001)

Het schip is in 1910 gebouwd en is sindsdien meerdere keren verbouwd. Ook is het voor verschillende doeleinden gebruikt en heeft het verschillende eigenaren gehad. Het schip was ten tijde van de brand tijdelijk gecertificeerd (tijdelijk certificaat van onderzoek) en zou bij terugkeer uitgebreid worden gekeurd. Na de brand is het schip opgekocht door een Nederlandse rederij en na reparatie weer opnieuw in de vaart gebracht.
