ONDERZOEKRAAD
VOOR VEILIGHEID

Lekkage gasolie uit opslagtank

bij terminal EuroTank te Amsterdam

Den Haag, april 2015

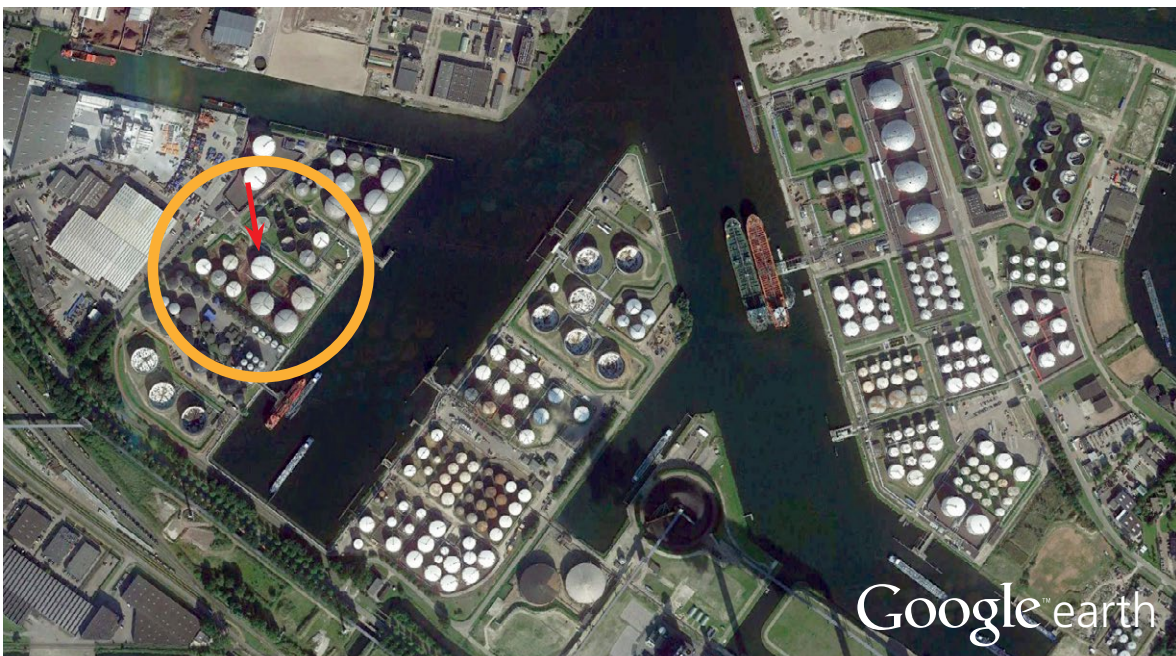
Figuur 2: Overzichtsfoto van de terminal. De terminal bestaat uit opslagterreinen aan de Octaanweg, de Benzolweg en de Jan van Riebeeckhavenweg. De rode pijl geeft de positie van tank A aan op het terrein aan de Octaanweg. (Bron: Google Earth)

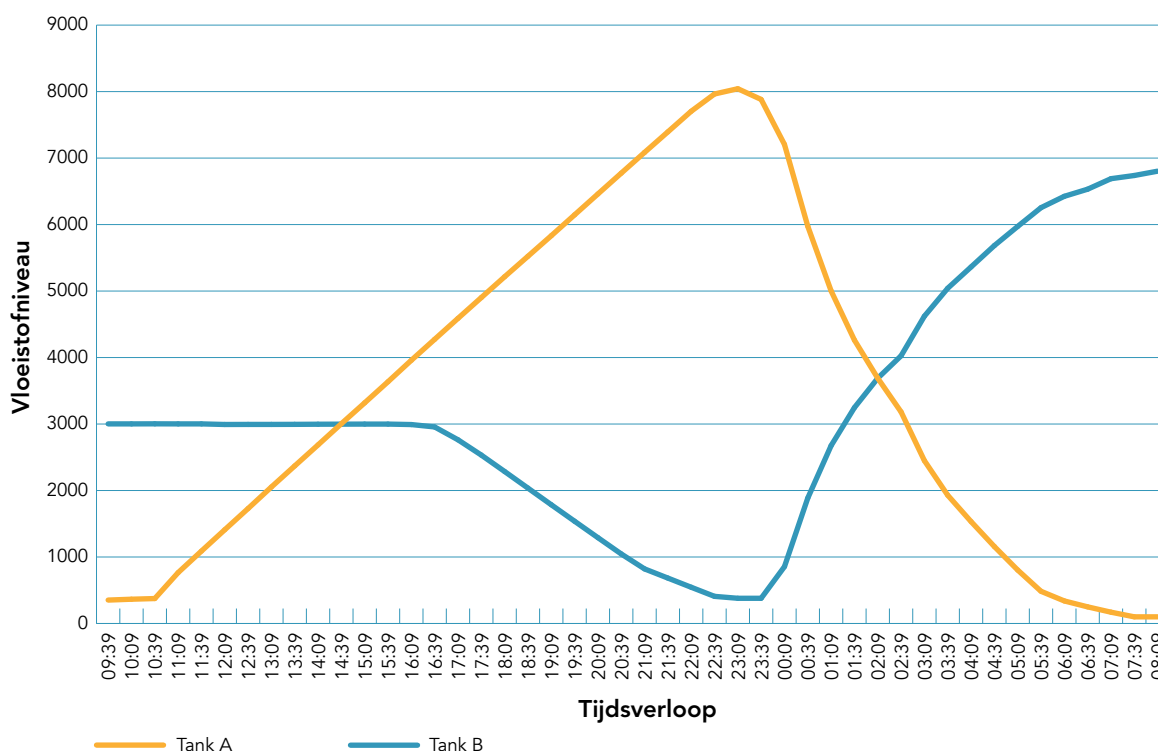
Figuur 4: Verloop van de gemeten vloeistofniveaus van tank A (geel) en tank B (blauw) in de tijd. Na ontdekking van de lekkage van tank A werd de gasolie overgebracht naar tank B. (Bron: Registratie vloeistofniveaus van tank A en tank B, EuroTank)

Aan de hand van de gemeten vloeistofniveaus van tank A en tank B (zoals weergegeven in voorgaande figuur) is berekend dat minstens 1.928 m³ gasolie moet zijn gelekt. Dit komt overeen met een gewicht van circa 1.620 ton. De uitgestroomde hoeveelheid is berekend vanaf het moment dat het vloeistofniveau in tank A begon te dalen, namelijk
