# Dodelijk ongeval door beknelling tussen twee containers

MS Alma, Haven van Moerdijk, 18 mei 2016

*Den Haag, juni 2017*

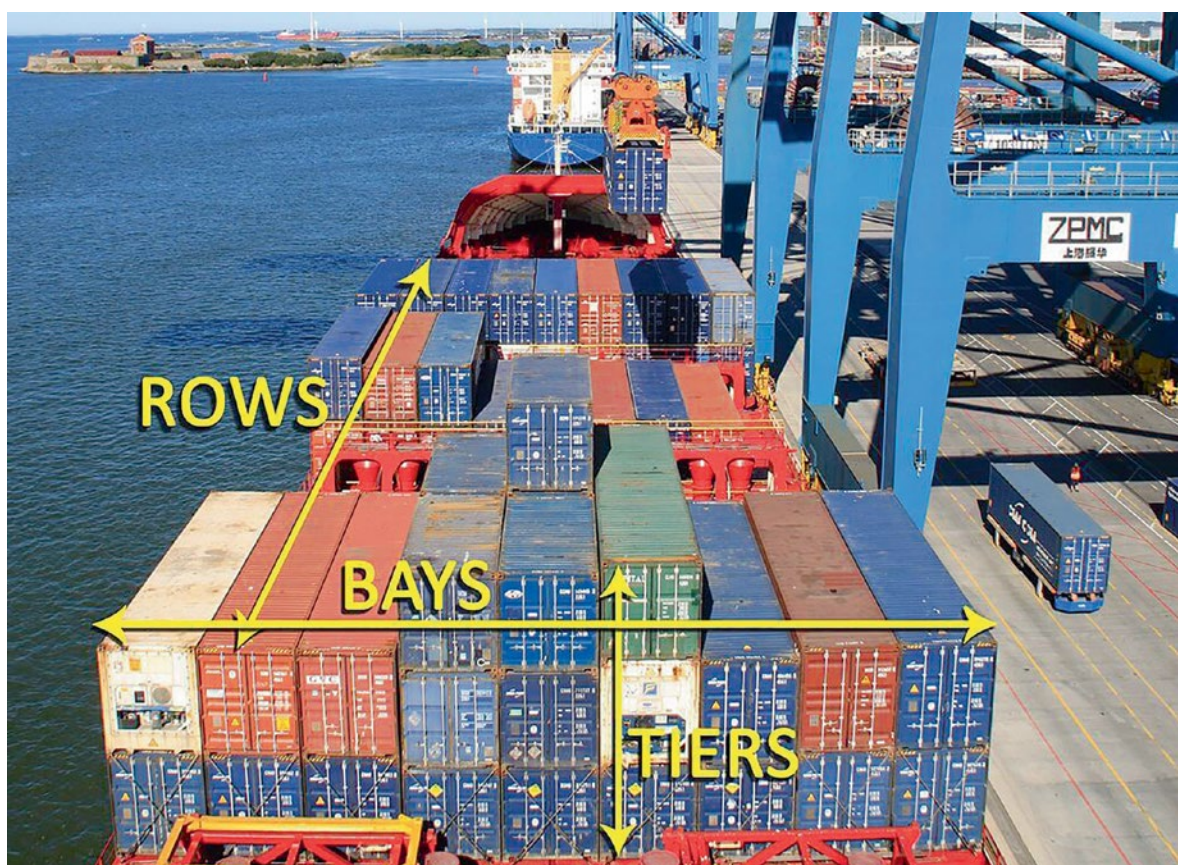
Omstreeks 20.45 uur begon de kraanmachinist met het laden van de tweede tier en plaatste op de betreffende bay drie containers naast elkaar (zie figuur 2). Op dat moment attendeerde een van de matrozen de containercontroleur erop dat een twistlock uit de buitenste (achterste van een rij) container was gevallen waardoor deze container niet goed vast stond.

Figuur 2: Visualisatie begrippen row, bay en tier.
