Dodelijk ongeval in ladingtank van chemicaliëntanker

Lessen uit het voorval aan boord van
de NCC SAFA

Den Haag, juli 2023

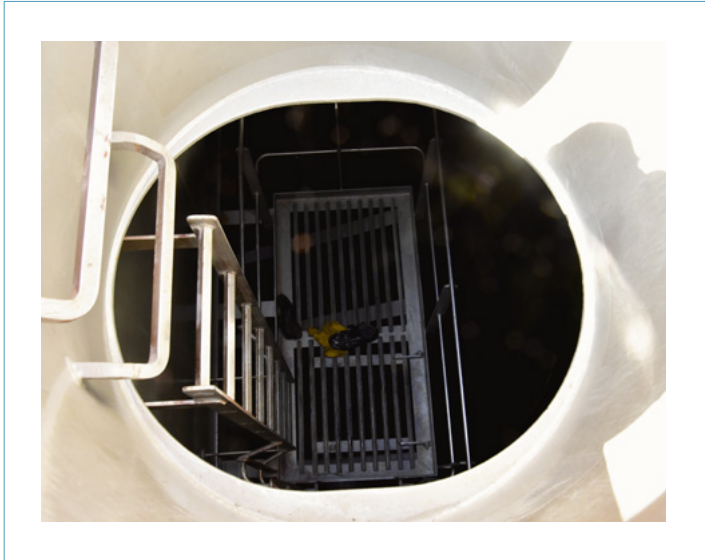
Figuur 2: Bovenaanzicht tank met zicht op eerste plateau.

Toen de kapitein bij de tankopening kwam en van bovenaf de matroos op het tweede plateau in de tank zag liggen, sloeg hij direct alarm. Het reddingsteam, bestaande uit bemanningsleden van het schip, is direct met het daartoe geëigende reddingsmateriaal de tank in gegaan. De matroos is door het reddingsteam aan dek gebracht en kreeg daar zuurstof toegediend. Vervolgens is hij met de SAR helikopter naar het ziekenhuis in Alkmaar gebracht. Daar is hij op de intensivereafdeling opgenomen met zware verwondingen.

De eerste stuurman werd onderin de tank op het vierde en laatste plateau aangetroffen en door het reddingsteam van het schip aan dek gebracht. Onderzoek wees uit dat de eerste stuurman waarschijnlijk achter de matroos aan de tank in gegaan is en daar, net als de matroos, door een zuurstoftekort onwel is geworden. Daardoor is hij de 18 meter diepe tank in gevallen. Door de val heeft hij zulke zware verwondingen opgelopen dat de ter plaatse opgestarte reanimatie niet meer succesvol was.

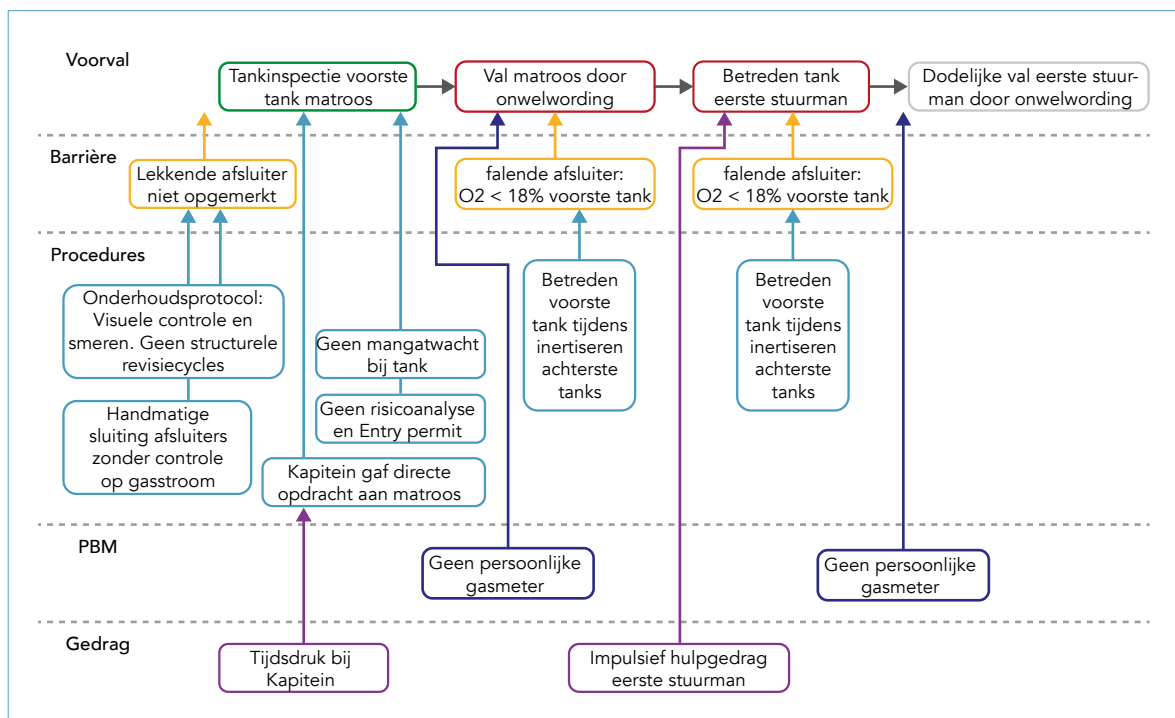
Figuur 10: Schematisch overzicht oorzaak en achterliggende factoren.

Bij het voorval was sprake van een inert gassysteem waarbij slechts één enkele afsluiter de harde veiligheidsbarrière vormde, wat in beginsel onveilig en onvoldoende is. Dit in combinatie met het gevoel van tijdsdruk en verkeerde aannames vanwege een eerder afgegeven *Entry Permit*, waardoor procedures niet gevolgd werden, heeft het mogelijk gemaakt dat het voorval met zowel de matroos als de eerste stuurman heeft kunnen plaatsvinden.

De matroos en de eerste stuurman zijn na het betreden van tank 1SB onwel geworden door een tekort aan zuurstof. Beide bemanningsleden hebben daardoor het bewustzijn verloren en zijn gevallen naar een lager liggend plateau. De matroos is daarbij zwaar gewond geraakt. De eerste stuurman is overleden.

Het onderzoek wijst uit dat de drie door het RIVM benoemde oorzaken ook speelden bij het incident aan boord van de NCC SAFA. Door een lekkende afsluiter liep tijdens het inert maken van de achterste ladingstanks aan boord ook stikstof in tank 1SB. Hierdoor daalde onbedoeld het zuurstofgehalte in de tank. Ondanks het bekend zijn met de veiligheidsregels en de beschikbare veiligheidsinformatie aan boord werd er toch afgeweken van de procedures. Voorafgaand aan de inspectie door de matroos van tank 1SB, zijn de risicoanalyse en bijbehorende gasmetingen niet uitgevoerd en is geen *Entry Permit* afgegeven. Daarnaast droegen de matroos en de eerste stuurman beiden wel hun helm, overall en veiligheidsschoenen, maar geen persoonlijke gasmeter toen zij de tank betraden.
