ONDERZOEKSRaad
VOOR VEILIGHEID

Emissie van 1,3-butadieen

Vopak Terminal Vlissingen, 1 februari 2019

Den Haag, februari 2022

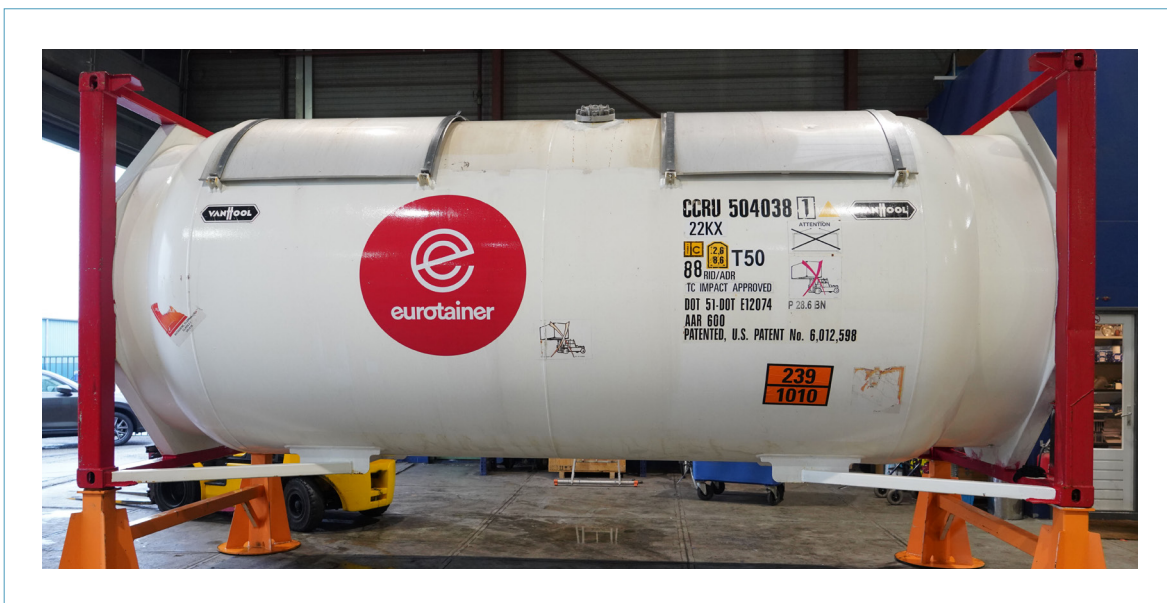
Figuur 2: De bij dit voorval betrokken transporttank. (Bron: ILT)

In november 2018, enkele maanden voor de emissie, heeft de bij het voorval betrokken transporttank onderhoud en een keuring gehad. Een dergelijke periodieke keuring is een vereiste om de transporttank te mogen blijven gebruiken. Uit het bijbehorende certificeringsrapport blijkt dat de keuring in november 2018 een zogenaamde 5-jaarlijkse keuring betrof. Een druktest is daar onderdeel van en deze wordt meestal uitgevoerd voorafgaand aan het onderhoud. De transporttank doorstond de 28,6¹² barg testdruk zonder opmerkingen.

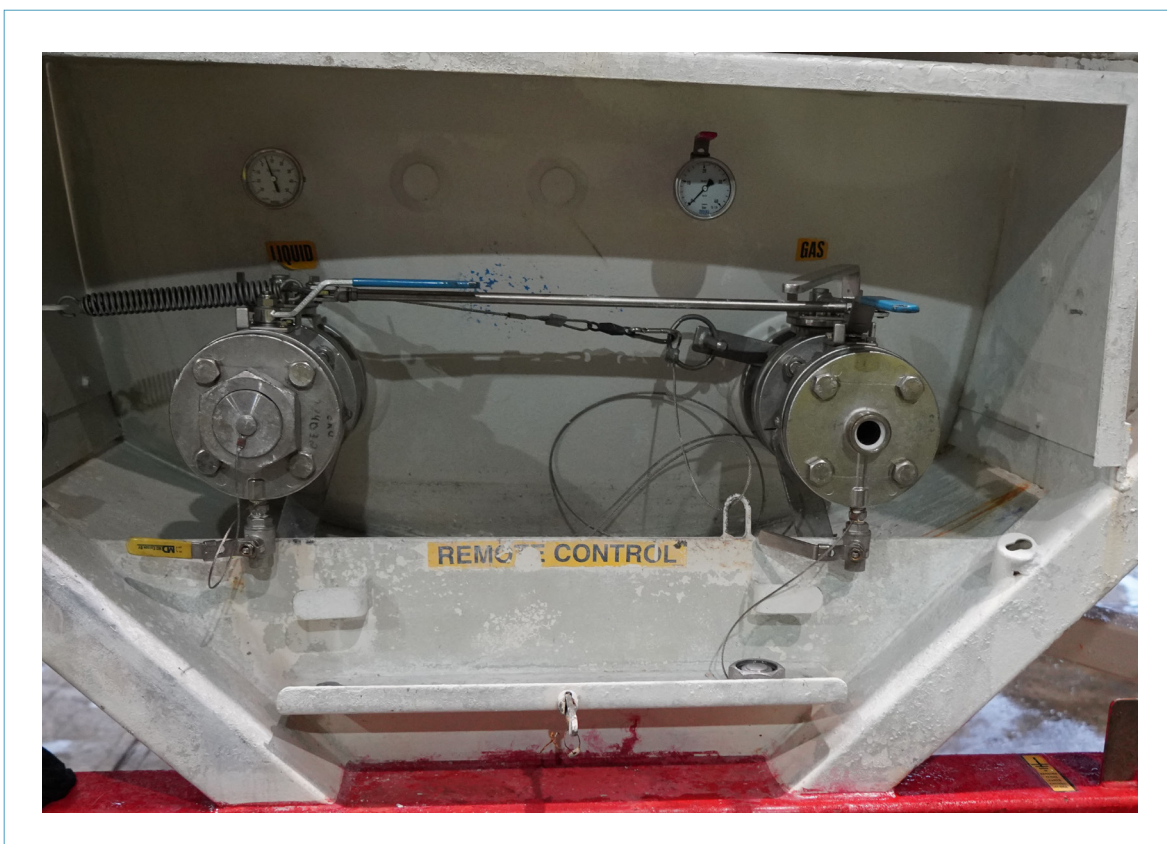
De transporttank heeft aan één van de kopse kanten de openingen die voor laden en lossen worden gebruikt: één opening voor de vloeistoffase en één voor de gasfase, zie figuur 3. In lijn met de eisen voor T50 tanks hebben beide openingen drie afsluiters in serie, waarvan de afsluiter het dichtst op de tank een doorstroombegrenzer is.

Figuur 3: De vloeistof- en gasfaseopening met ieder drie afsluiters. Links: vloeistoffase, rechts: gasfase. Ook zichtbaar zijn de thermo- en manometer. (Bron: ILT)

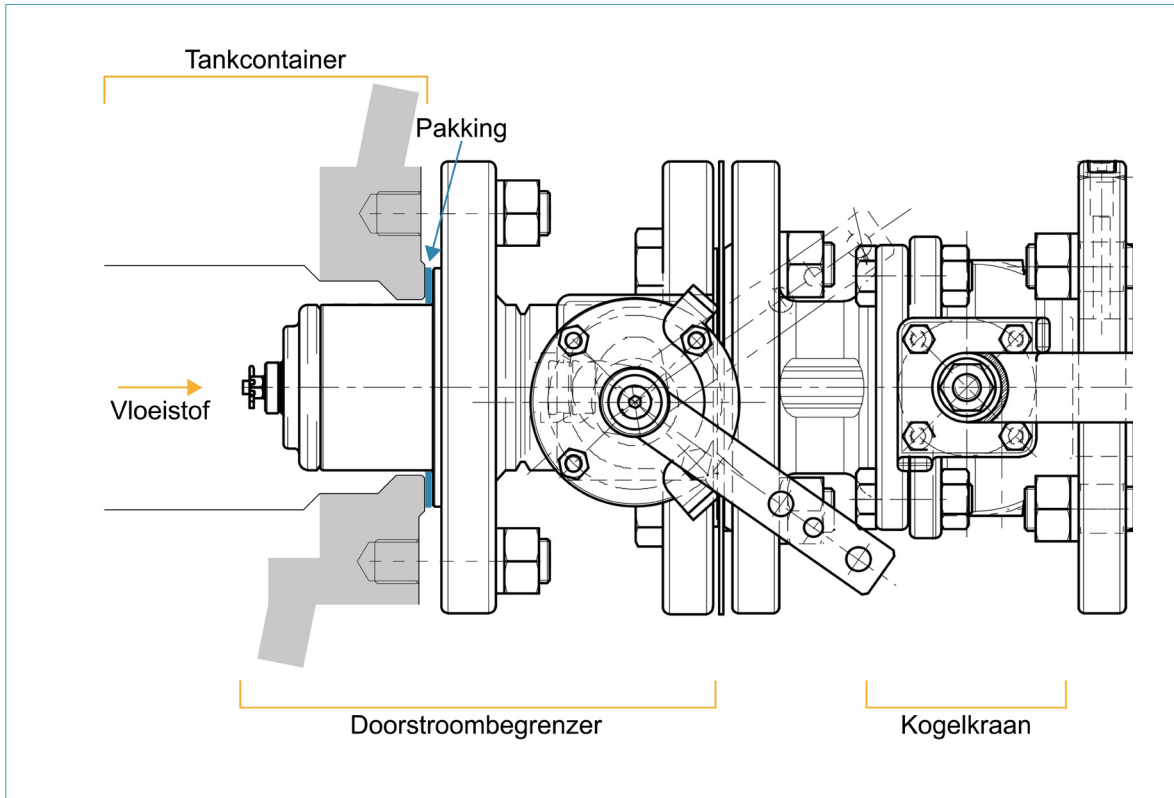
Om lekkage te voorkomen wordt tussen de flens en de tankwand een pakking (afdichtring) geplaatst. Deze pakking sluit nauw aan op het deel van de doorstroombegrenzer dat de tank insteekt, zie opnieuw figuur 5. De opening in de tank is iets groter dan het deel van de doorstroombegrenzer dat naar binnen steekt.

Figuur 4: Doorsnede van de aansluiting van de afsluiters (in zwart) op de wand van de transporttank (in grijs). De weergave van de tankwand is indicatief. De pakking tussen de transporttank en de doorstroombegrenzer is in blauw aangegeven. De kleppen van de doorstroombegrenzer staan in de gesloten stand. (Bron: Fort Vale, bewerking door Onderzoeksraad)

Inspectie van de transporttank na het voorval leert dat de pakking tussen de wand van de transporttank en de doorstroombegrenzer van de vloeistofopening is bezweken en deels naar buiten is gedrukt. Die ingeklemde pakking vormde de afdichting tussen tankwand en de flens van de hierop aangesloten doorstroombegrenzer en het bezwijken ervan leidde tot uitstroom van 1,3-butadieen naar de buitenlucht. De ontstane opening van waaruit de lekkage plaatsvond, kon niet worden geïsoleerd aangezien er geen afsluiters aanwezig zijn tussen deze plek en de tankinhoud. Hierdoor is vrijwel de gehele inhoud van de tank vrijgekomen.

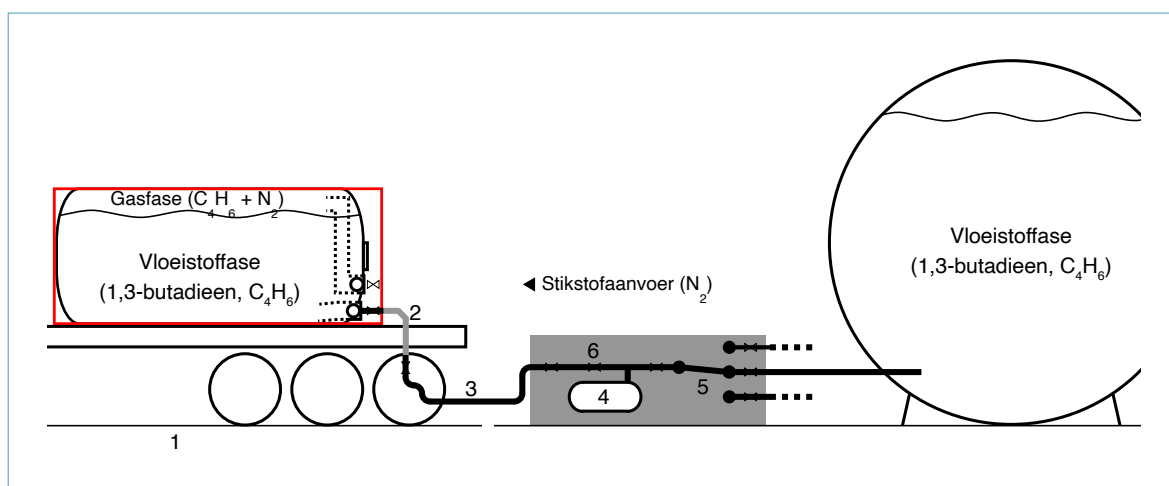
Figuur 6: Schematische weergave van de losopstelling met links de transporttank en rechts de opslagtank. De nummers corresponderen met (1) weegbrug, (2) verlengstuk, (3) laadarm met afsluiter, (4) accumulator, (5) koppelarm en (6) regelklep. (Bron: Onderzoeksraad voor Veiligheid)
