ONDERZOEKRAAD
VOOR VEILIGHEID

Etheen emissie

16 mei 2021

Den Haag, oktober 2023

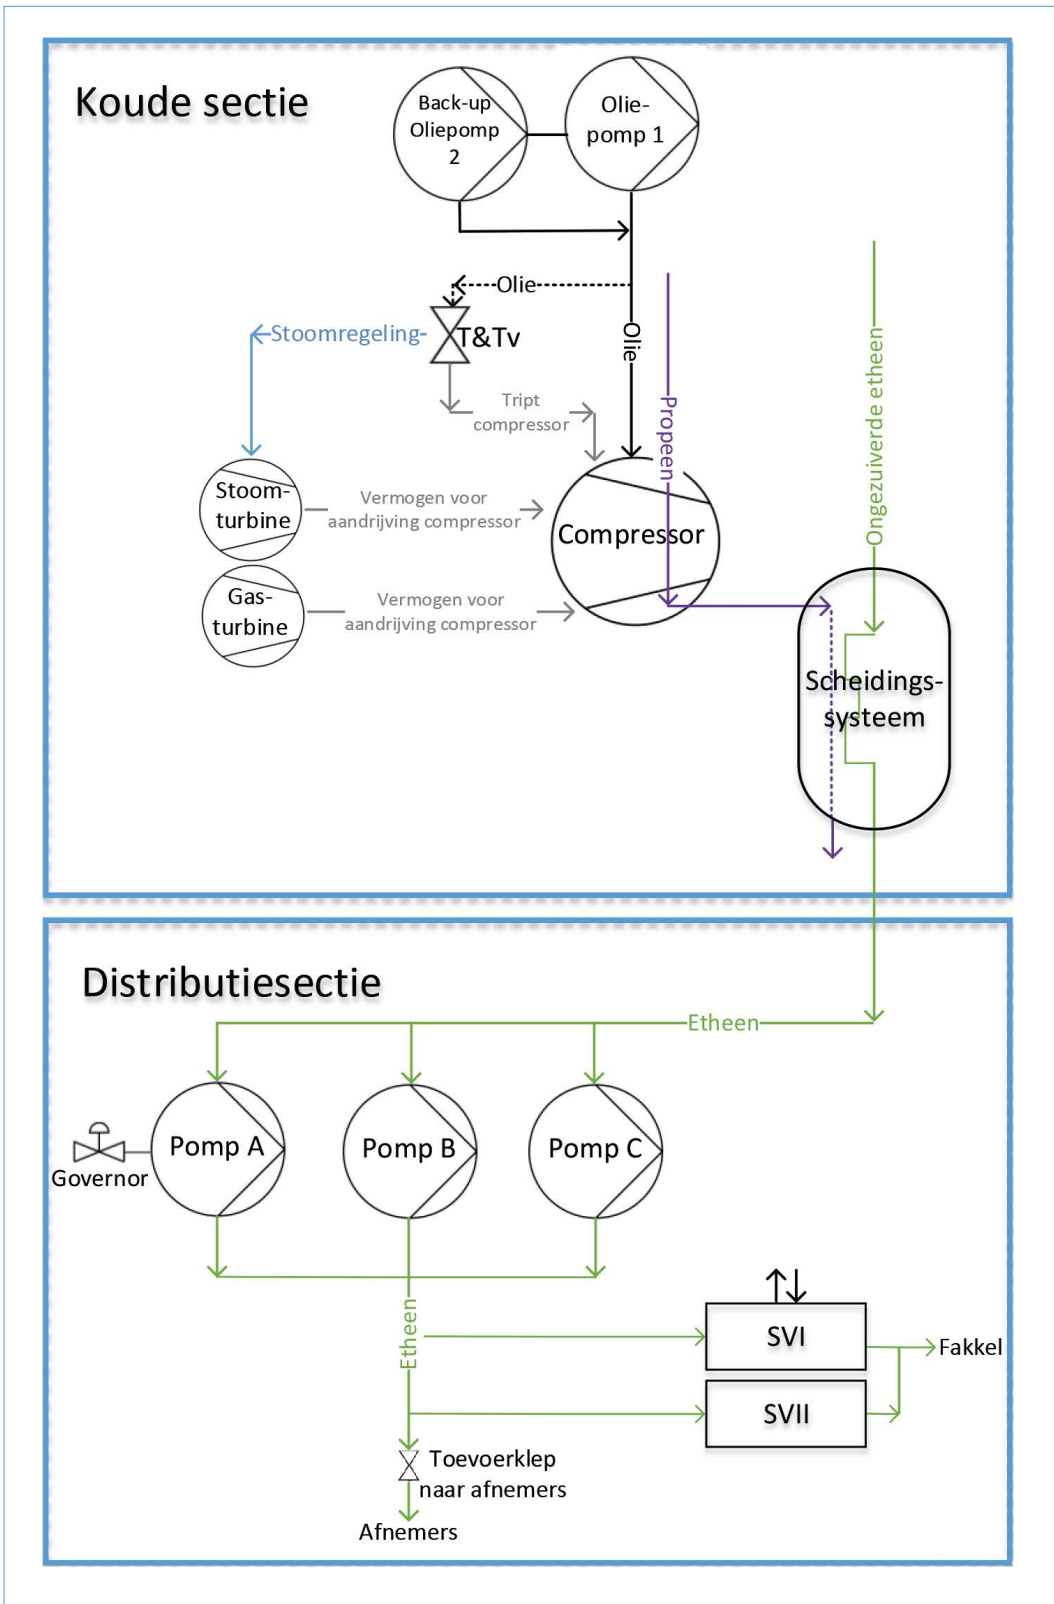
Figuur 1: Schematisch overzicht van de bij het voorval betrokken installaties in de koude sectie en de distributiesectie van fabriek Eth-1.⁵ In dit figuur zijn alleen de installatie-onderdelen aangegeven die een rol hebben gespeeld in het (ontstaan van het) voorval.
