ONDERZOEKRAAD
VOOR VEILIGHEID

Twee emissies van gevaarlijke stoffen in 2012

bij Sabic te Geleen

Den Haag, november 2015

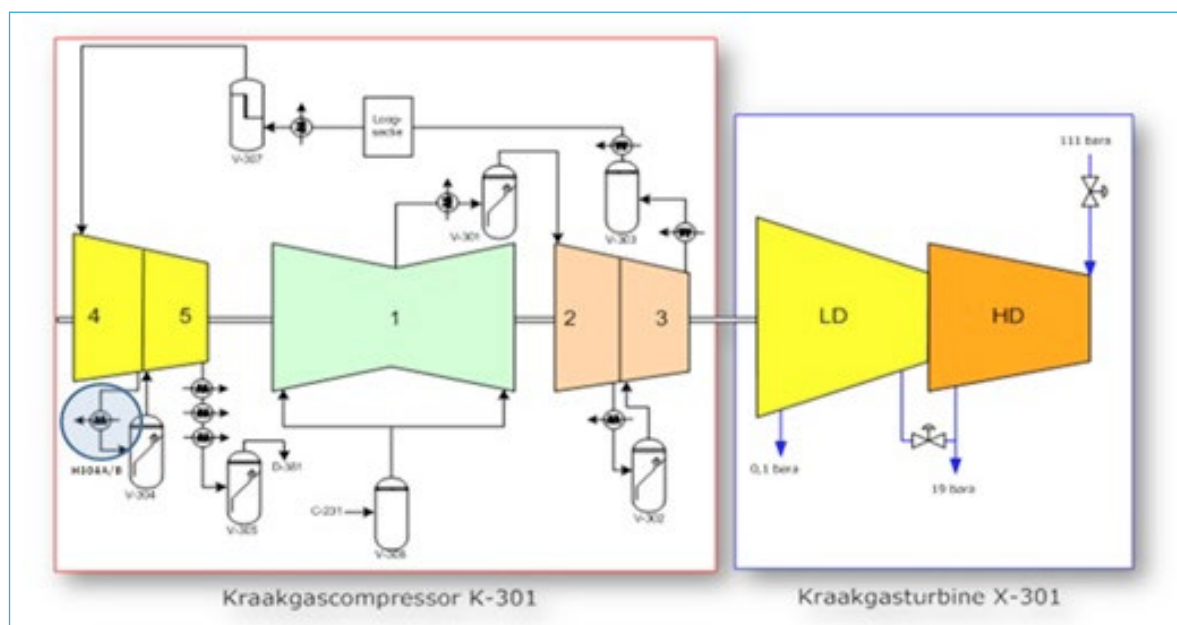
In de compressiesectie wordt kraakgas, met behulp van de kraakgascompressor in vijf stappen op een druk van circa 38 bar gebracht. Na elke compressorstap wordt het gas gekoeld. De betreffende koelers (H304A/B) bevinden zich na de vierde compressiestap. Na de vijfde compressiestap vindt een verdere behandeling plaats om de gewenste stoffen zoals etheen en propaan af te kunnen scheiden en te zuiveren. De productiecapaciteit van de compressor en derhalve van de koeler is circa 310.000 kg kraakgas per uur.

Figuur 1: Kraakgascompressor K-301 en kraakgasturbine X-301. (Bron: Sabic)
