ONDERZOEKRAAD  
VOOR VEILIGHEID

# Motorstoring na doorstart

*Den Haag, november 2015*

Nummer voorval:	2013072
Classificatie:	Ongeval
Datum, tijd <sup>1</sup> voorval:	27 mei 2013, circa 10.15 uur
Plaats voorval:	Vliegveld Midden Zeeland (EHMZ)
Registratie luchtvaartuig:	PH-SER
Type luchtvaartuig:	Piper PA-18-150 Super Cub
Soort luchtvaartuig:	Eenmotorig vliegtuig
Soort vlucht:	Instructievlucht
Fase van de vlucht:	Doorstart
Schade aan luchtvaartuig:	Vliegtuig totaal vernield
Aantal bemanningsleden:	Twee
Aantal passagiers:	Geen
Persoonlijk letsel:	Eén licht gewond
Overige schade:	Geen
Lichtcondities:	Daglicht

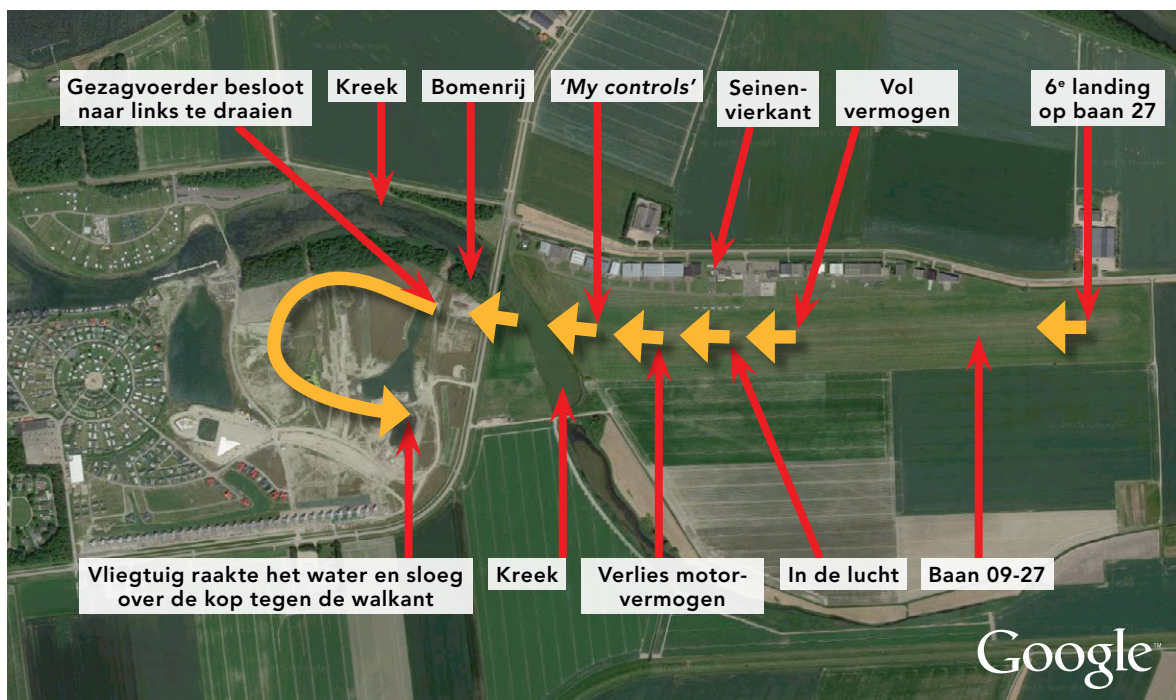
Figuur 2: Reconstructie van het vliegpad. (Bron: Google Maps)

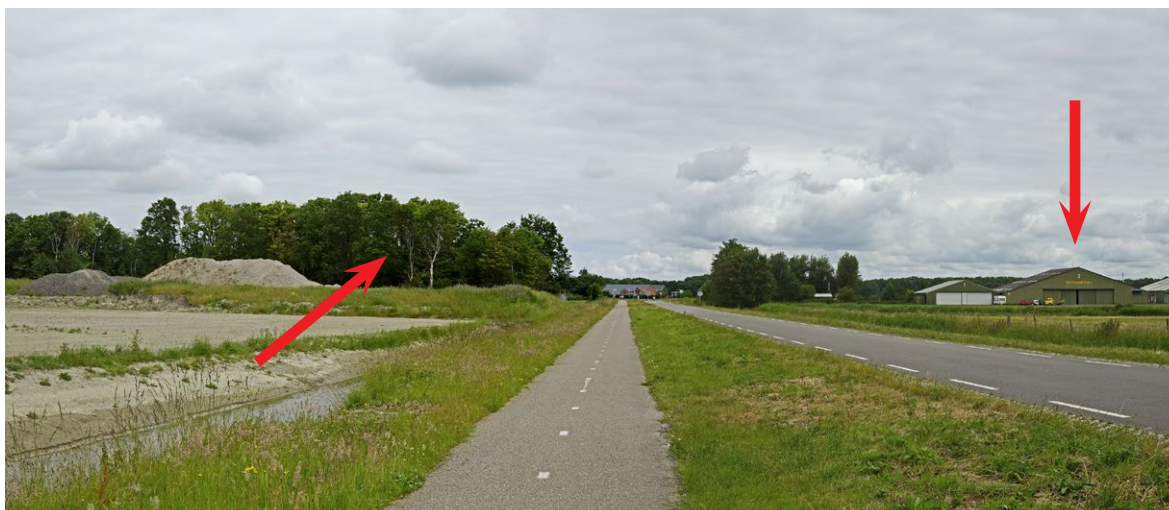
*Figuur 3: Muidenweg juni 2015. De pijl links in de foto geeft de bomenrij aan en de pijl rechts de hangars op het vliegveld. (Bron: Onderzoeksraad voor Veiligheid)*

Op boomtophoogte (zie figuur 3) draaide de motor alleen nog maar stationair en leverde vrijwel geen vermogen. De gezagvoerder verklaarde dat hij door de combinatie van de geringe hoogte waarop het vliegtuig vloog en het verlies van motorvermogen het vliegtuig niet naar rechts kon uit laten wijken om over de aanwezige bomenrij te komen. Door de aanwezigheid van deze bomen en de kreek (zie figuur 2), alsmede de bebouwing van recreatiepark Oranjeplaat en van zand en puinhopen in het verlengde van de baan, besloot de gezagvoerder een bocht naar links te maken om een geschikte landingplaats te zoeken.

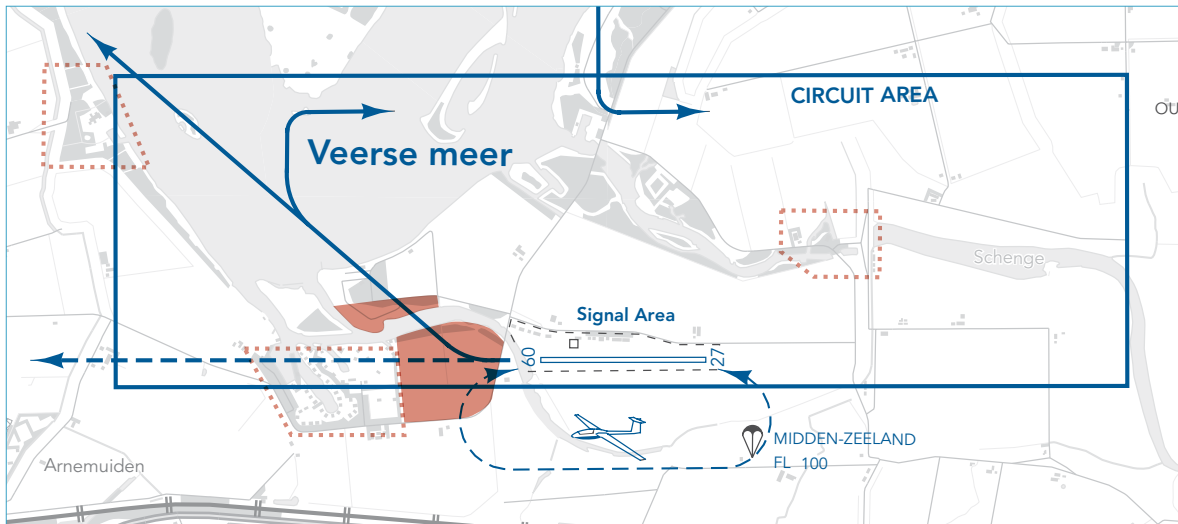
Figuur 6: Uitsnede Visual approach chart baan 27. De rood gestippelde gebieden dienen te worden vermeden. De rood ingekleurde gebieden (ingetekend door de Onderzoeksraad voor Veiligheid) geven de uitbreiding van het recreatiegebied weer. (Bron: AIP Netherlands)

Ten westen van het vliegveld, in het verlengde van baan 27, is een recreatiegebied met onder andere een camping gesitueerd. Tussen dit recreatiegebied en het vliegveld werd het gebied geschikt gemaakt voor een uitbreiding van het recreatiegebied. Dit bouwterrein is aan de noordzijde begrensd door een bomenrij. Tussen het vliegveld en het bouwterrein ligt een kreek. Deze kreek loopt vanaf het zuiden van het vliegveld met een slinger naar het noorden van het bouwgebied en de bomenrij en mondt uit ten noorden van de camping in het Veerse Meer. Het bouwgebied werd aan de zuidzijde begrensd door nieuw gebouwde bungalows. In het bouwgebied waren zand en puinhopen, water in afgegraven grond en een tiental betonnen rioolbuizen aanwezig.
