ONDERZOEKRAAD
VOOR VEILIGHEID

Gedeeltelijk verlies van motorvermogen tijdens kruisvlucht met Robinson R44 helikopter

Den Haag, juni 2014

Identificatienummer:	2012013
Classificatie:	Ernstig incident
Datum, tijdstip ¹ van het voorval:	21 januari 2012, 14.32 uur
Locatie van het voorval:	Oosterschelde, nabij Yerseke
Registratie luchtvaartuig:	PH-WMW
Model luchtvaartuig:	Robinson R44
Type luchtvaartuig:	Helikopter
Type vlucht:	Passagiersvlucht
Fase van operatie:	Kruisvlucht
Schade aan luchtvaartuig:	Geen
Cockpitbemanning:	Eén
Aantal passagiers:	Twee
Persoonlijk letsel:	Geen
Overige schade:	Geen
Lichtomstandigheden:	Daglicht

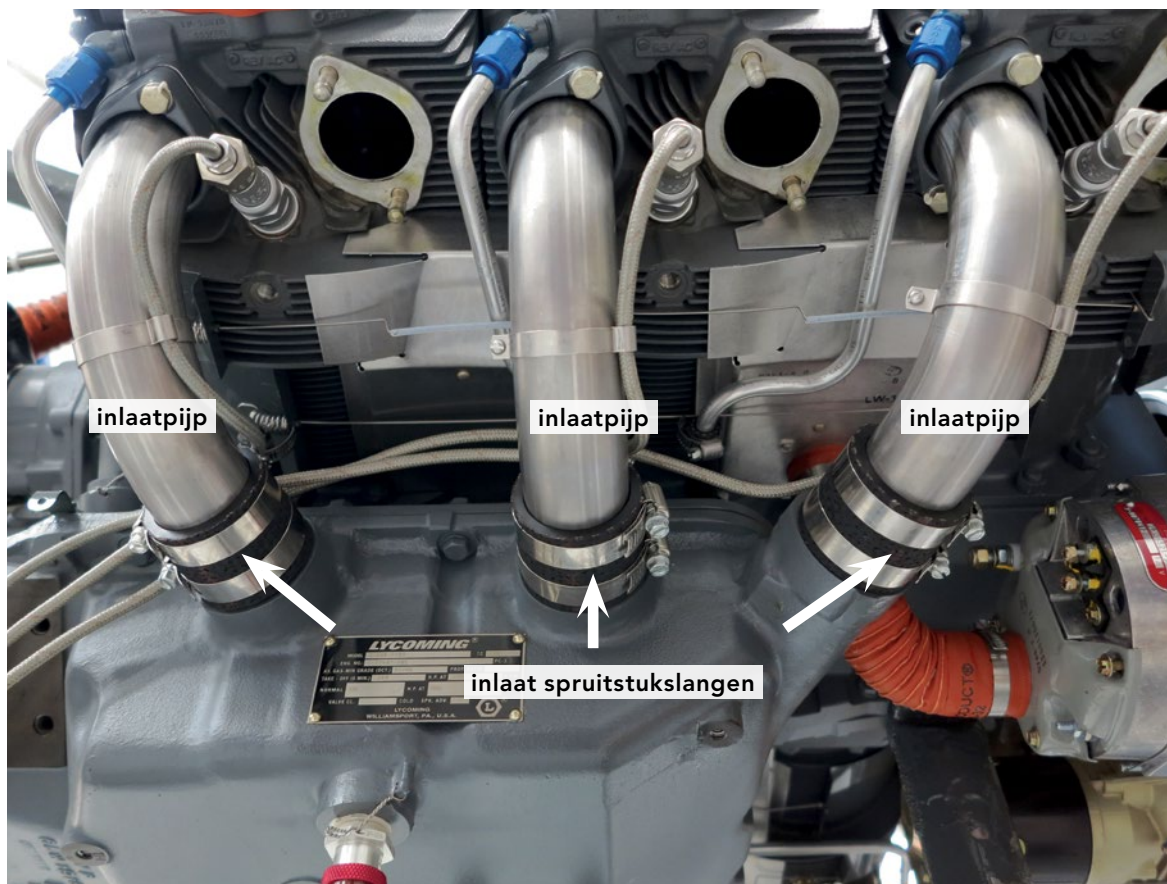
Figuur 3: Lycoming O-540 motor, rechtsonder. (Bron: Robinson Helicopters)

De motor van de helikopter werd geïnspecteerd in de onderhoudsfabriek in België. Daarbij bleek dat de CHT-sensor op cilinder nr. 2 was weggesmolten. Verder vertoonden de slangen die het inlaatspruitstuk aansluiten op de inlaatpijpen van de cilinders omvangrijke slijtage van het rubber, wat tot ten minste één poreuze slang heeft geleid.

Een lekkende slang kan leiden tot een arm lucht-brandstofmengsel, met als resultaat hoge temperaturen tijdens de verbranding en mogelijke oververhitting van de zuigers en cilinders.
