ONDERZOEKSRaad
VOOR VEILIGHEID

Kwartaalrapportage Luchtvaart

januari - maart 2021

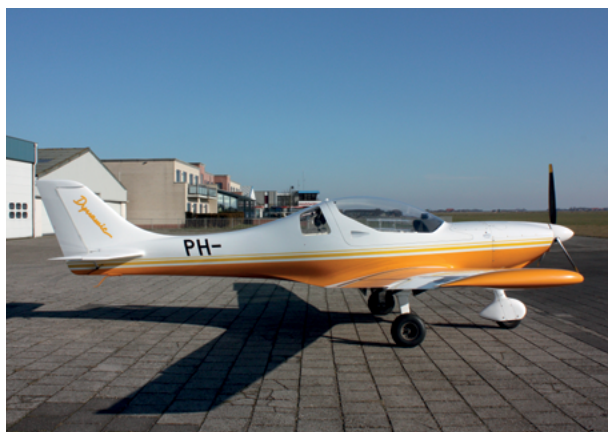
De Aerospool Dynamic, die was opgestegen vanaf vliegveld Drachten voor een lokale vlucht, stortte onderweg neer. De piloot kwam hierbij om het leven.

Archieffoto betrokken toestel. (Bron: Texel Airport)
