ONDERZOEKSRaad
VOOR VEILIGHEID

Kwartaalrapportage Luchtvaart

april - juni 2020

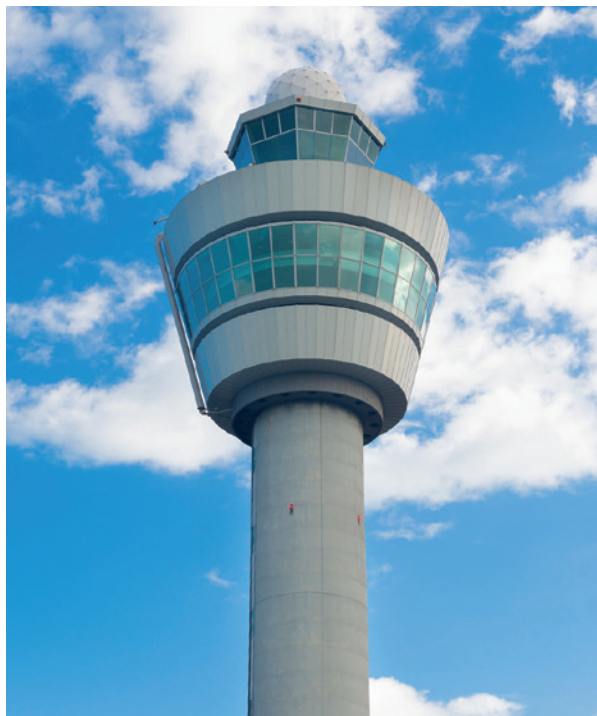
Landingen op niet beschikbaar gestelde baan, Amsterdam Airport Schiphol, 18 januari 2020

Omdat baan 27 tijdelijk niet beschikbaar was vanwege een incident, besloot de luchtverkeersleiding baan 36C in gebruik te nemen voor landend verkeer. Nadat de luchtverkeersleiding had ontdekt dat baan 36C niet door de luchthaven beschikbaar was gesteld om te gebruiken als landingsbaan, liet de baanverkeersleider het op dat moment landende toestel een *go-around* maken. Vervolgens bleek dat zestien vliegtuigen reeds waren geland op de formeel niet door de luchthaven beschikbaar gestelde baan 36C.

Verkeerstoren Schiphol. (Bron: Luchtverkeersleiding Nederland)

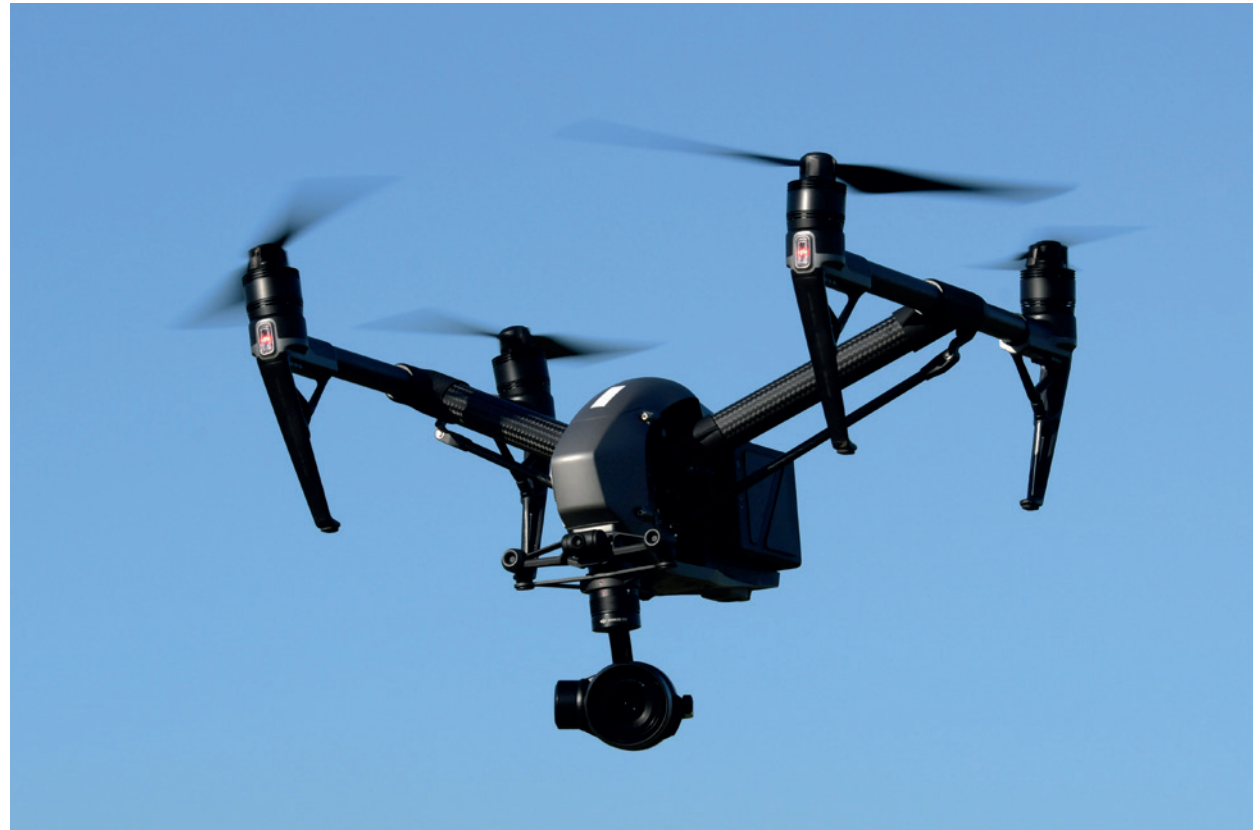
Fly-away na verlies van verbinding, DJI Inspire 2, Den Haag, 11 april 2020

De bestuurder liet de drone opstijgen tot een hoogte van circa 2 meter voor het uitvoeren van de *flight controls check*. Kort daarna reageerde de drone niet meer op instructies. Dit resulteerde in een *fly-away*. De drone werd beschadigd teruggevonden op een afstand van ruim 1 kilometer van de opstijgplaats.

Archieffoto DJI Inspire 2.

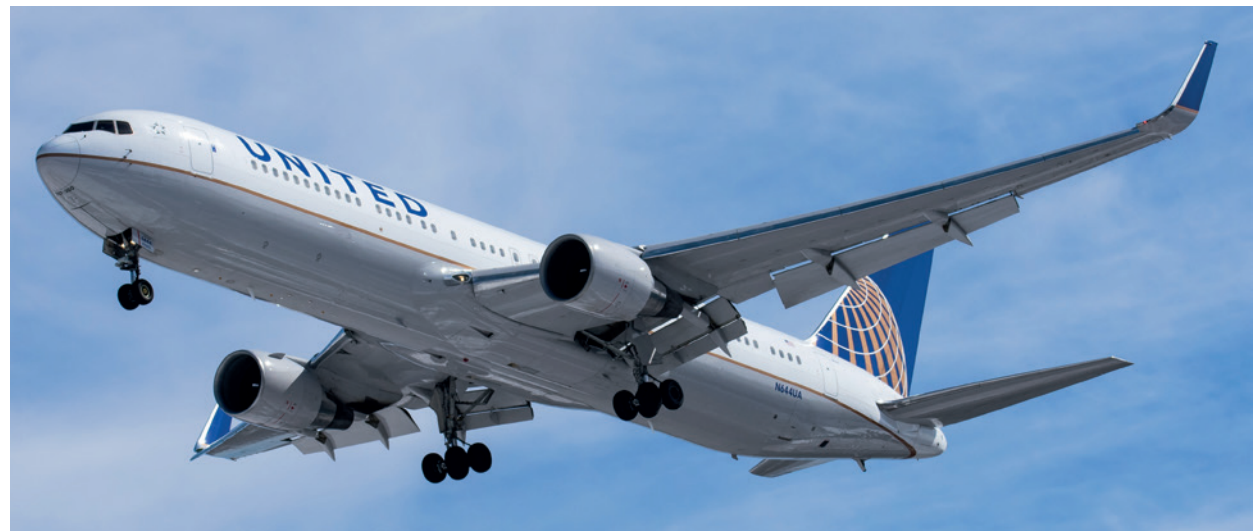
Het toestel maakte een landing met overgewicht omdat er minder brandstof was verbruikt dan verwacht en werd naar een afgelegen parkeerpositie geleid. Daar raakte een van de hoofdwieleremmen oververhit en smolt een thermische zekering in de velg, waardoor de band volgens ontwerp gecontroleerd leegliep om een klapband te voorkomen. Het vliegtuig leed geen verdere schade. Er raakte niemand gewond.

Het klimaatbeheersysteem (ECS) in het toestel wordt gevoed door lucht afkomstig van de compressor (*bleed air*) van de Pratt & Whitney PW4000 turbofan motoren. Het systeem houdt hiermee de cabine op druk en regelt de temperatuur en vochtigheid van de lucht, waarbij 50% van de cabinelucht wordt gefilterd en gerecirculeerd. Bij inspectie van het toestel op de dag na dit voorval werd een kleine plas synthetische motorolie gevonden onderin de ventilatorkap van de rechtermotor (#2). Volgens de onderhoudshandleiding van het toestel is dit niet ongebruikelijk; het kan optreden tijdens windmilling of wanneer de motor wordt uitgezet. De onderhoudsgegevens van de motoren toonden aan dat het oliegebruik van beide motoren binnen de grenzen was gebleven tijdens de voorgaande tien vluchten.

en/of problemen met de temperatuurregeling in de cabine. Een lokale blokkade van de luchtdoorvoer in het geconditioneerde luchtdistributiesysteem kan worden veroorzaakt door vervuiling van de buitenlucht, de binnenvoering van de luchtslang waarmee externe geconditioneerde lucht van een grond air conditioning systeem in het vliegtuig wordt geblazen, papierwikkels, of losgeraakte deeltjes van beschadigde recirculatieluchtfilters. De fabrikant stuurde daarom een servicebrief naar operators waarin werd voorgesteld een onderhoudsprogramma te implementeren om het luchtdistributiesysteem regelmatig te reinigen.

De Onderzoeksraad voor Veiligheid kon een aantal andere factoren (waaronder intoxicatie door voedingsmiddelen of dranken, besmettelijke ziekten en lekkage uit zuurstofflessen, ovens in de pantry of brandblussers in de cabine) uitsluiten. Er werd echter geen sluitend bewijs gevonden ten aanzien van de oorzaak.

Archiefphoto van het betreffende toestel (Bron: B. Suskind).

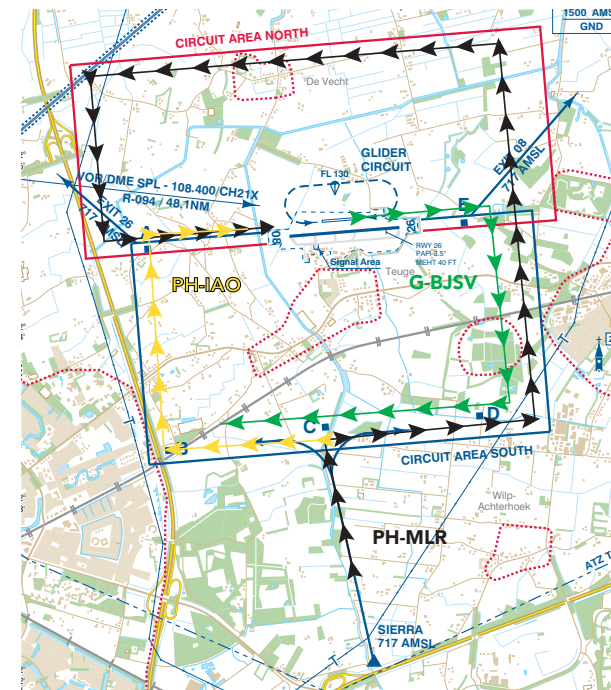
Airprox, SOCATA TB-10 Tobago, PH-MLR en Sequoia Aircraft Corporation F.8L Falco, PH-IAO, International Airport Teuge, 15 februari 2019

Schematische weergave van de vliegbewegingen van de betrokken vliegtuigen (Bron: AIP The Netherlands).
