ONDERZOEKSRaad
VOOR VEILIGHEID

Kwartaalrapportage Luchtvaart

januari - maart 2019

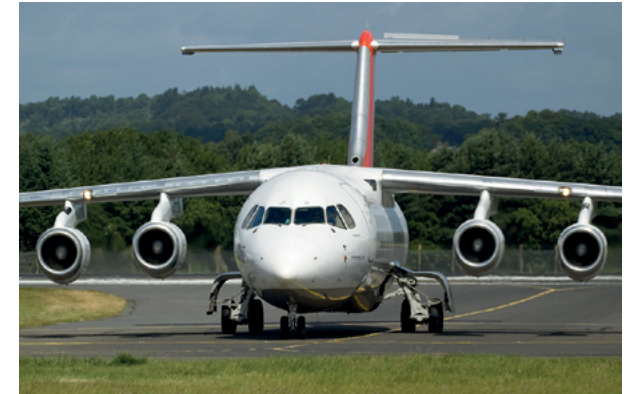
Botsing met vliegtuigtrekker door verlies van remdruk, BAe Avro RJ85, EI-RJT, Amsterdam Airport Schiphol, 15 december 2015

De BAe Avro RJ85 zou een lijnvlucht gaan uitvoeren van Amsterdam Airport Schiphol naar London City Airport. Het vliegtuig kreeg een *pushback* van gate D24 naar taxibaan A8. Nadat de eerste motor gestart was, heeft het pushbackvoertuig het neuswiel van het vliegtuig neergezet. Het pushbackvoertuig reed na het neerzetten enkele meters naar voren zodat de bemanning de startprocedure kon vervolgen. Terwijl de vierde motor werd opgestart, viel de remdruk plotseling weg en rolde het vliegtuig naar voren. Het vliegtuig botste tegen het pushbackvoertuig en liep aanzienlijke schade op aan de romp. Hierbij vielen geen gewonden.

Uit onderzoek is naar voren gekomen dat dit voorval mede veroorzaakt is door een ongebruikelijk snelle daling van de hydraulische druk in het parkeerremstelsel als gevolg van een fout in één of beide gemotoriseerde kleppen van het parkeerremstelsel. Daarop volgde een plotselinge drukval, zeer waarschijnlijk doordat de vloeistof in de hydraulische accumulator opraakte en er geen druk meer geleverd kon worden.

Archieffoto EI-RJT. (Bron: McFadyen)

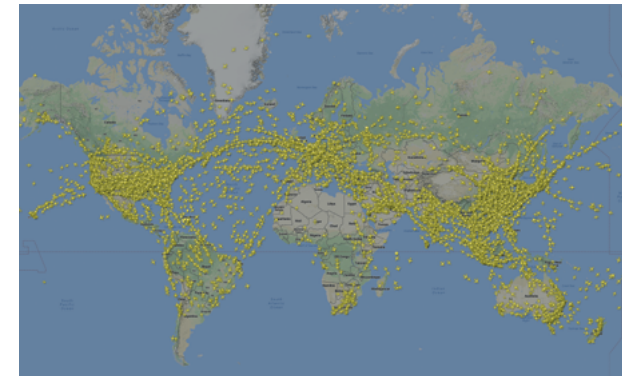
Weergave vliegverkeer. (Bron: Flightradar24)

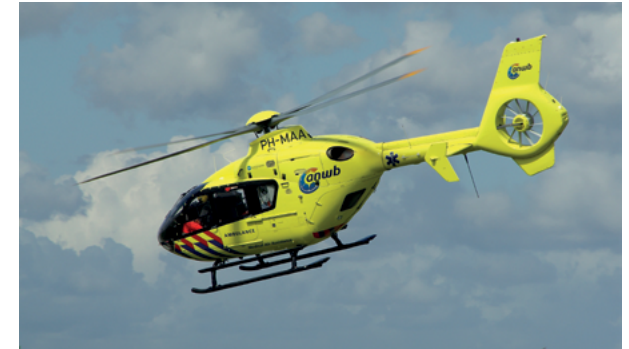
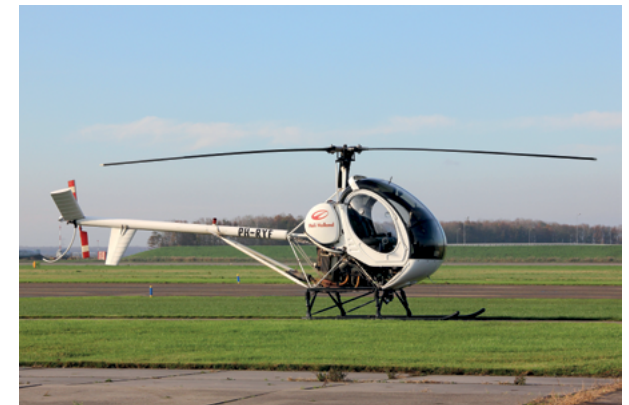
Het FIC geeft onder meer informatie over verkeer in de omgeving van het luchtvaartuig (*traffic information*) indien dit bij het FIC bekend is. Luchtvaartuigen die in het Nederlandse luchtruim vliegen, zijn verplicht de transponder te gebruiken. Mocht bij het aanmelden op de FIC-frequentie blijken dat de transponder van het luchtvaartuig niet zichtbaar is op het radarscherm, dan kan de verkeersleider van het FIC de piloot hierover inlichten.

Archieffoto Eurocopter. (Bron: H. Wadman)

Archieffoto Hughes. (Bron: H. Wadman)

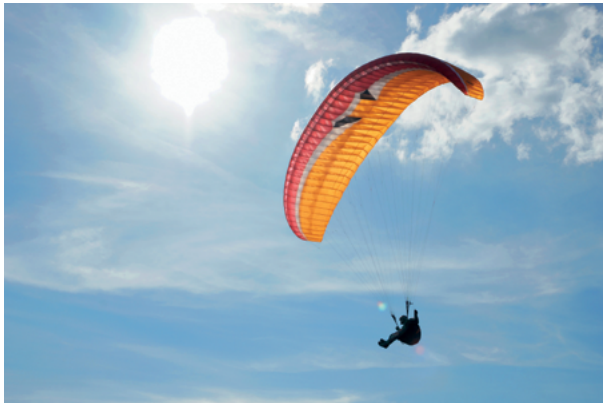
Letsel bij landing, Mac Para Muse III, zweefvliegveld Terlet, 24 februari 2019

Er waaide een zwakke, veranderlijke wind. Het schermvliegtuig was recentelijk goedgekeurd. De piloot was een ervaren schermvlieger die sinds 2000 zijn brevet had en enkele honderden uren vliegervaring had.

Mac Para Muse III. (Bron: Fabrikant Mac Para)
