ONDERZOEKSRaad  
VOOR VEILIGHEID

# Kwartaalrapportage Luchtvaart

januari - maart 2022

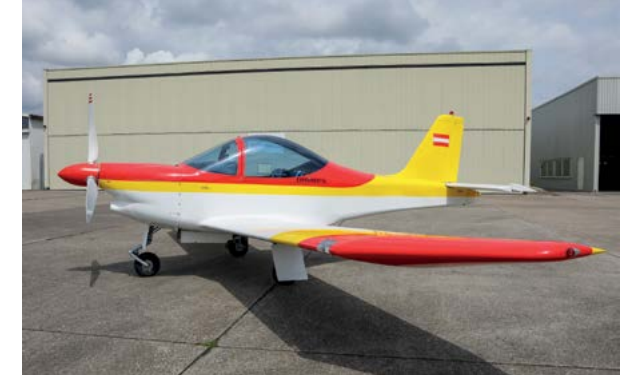
Tijdens de nadering voor baan 01 ondervond de Nederlandse piloot en eigenaar van het zelfbouwvliegtuig turbulentie. Het toestel maakte een harde landing. De piloot en passagier bleven ongedeerd. Het toestel liep schade op.

*Archieffoto HB-207 V-RG Alfa. (Bron: Berend Jan Floor / AirOnline.nl)*

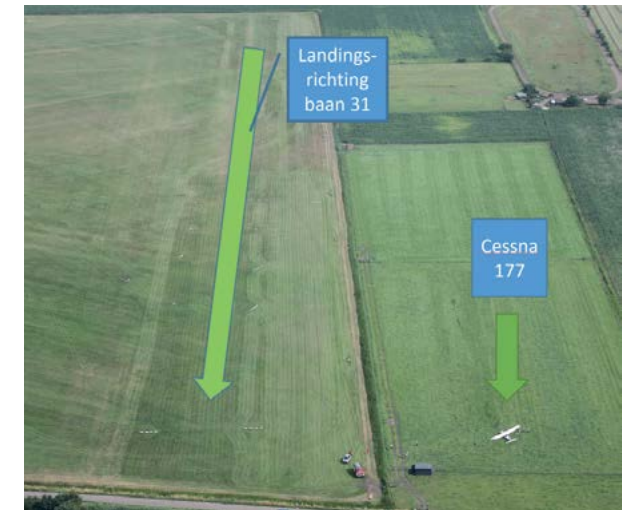
De ongevalslocatie ten opzichte van baan 31. (Bron: Politie, Team Luchtvaarttoezicht)
